PEPRI CENTRO. CATALOGO DE EDIFICIOS PROTEGIDOS

Situación	GRANADA, N° 24 (2º)		
Edificio	593	Zon	VI
Grado Protección	ARQUITECTONICA II		
Fach.	<input type="radio"/>	Tipol.	<input type="radio"/>
		Elem.	<input checked="" type="radio"/>
Estilo	Barroco		
Autor			
Epoca	S. XVIII - Remodelado posteriormente.

593

GRANADA, Nº 24 (2º)

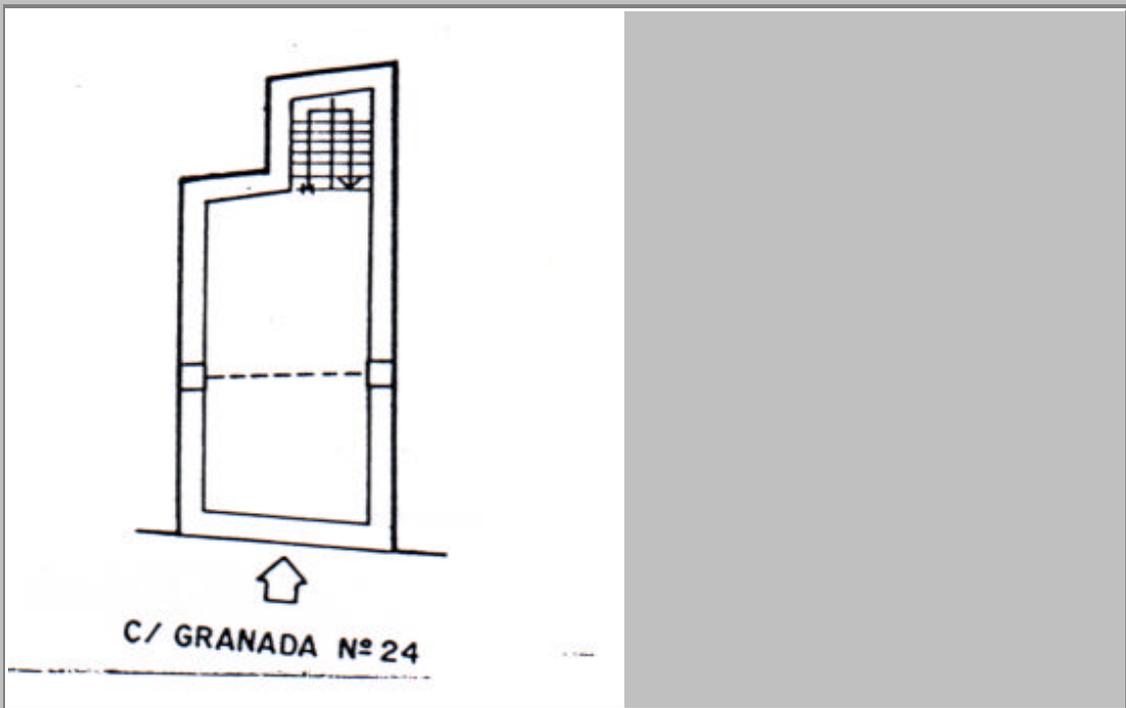
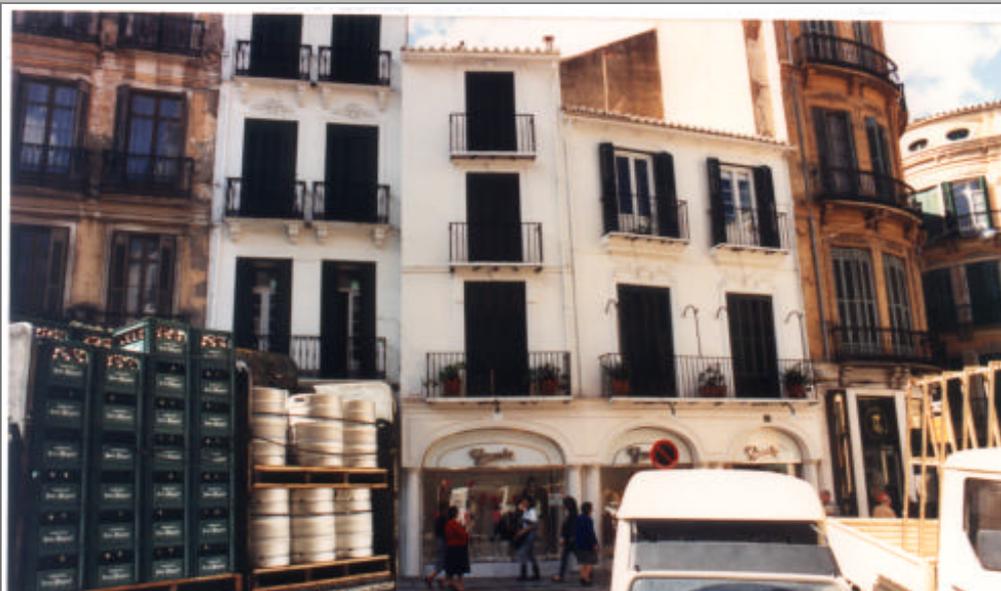
PLANOS Y FOTOS

Edificio entre medianerías de escasa fachada (un solo eje de huecos) que se organiza en bajo y tres pisos separados por impostas pero no guarda relación de altura con las colindantes. El bajo está alterado unido a Granada 24,1. Los balcones de los pisos superiores están guarnecidos y con cartelas en la clave; se apoyan en escuadras y presentan sencilla rejería de cuadrado. Destaca el balcón del piso principal por su mayor tamaño y utilización de elementos acaracolados en la rejería.

Es factible una actuación conjunta con los edificios nº 26 y 24(1º), con el que ya está unido.
