PEPRI CENTRO. CATALOGO DE EDIFICIOS PROTEGIDOS

Situación	GRANADA, Nº 26		
Edificio	594	Zon	VI
Grado Protección	ARQUITECTONICA II		
Fach.	<input type="radio"/>	Tipol.	<input type="radio"/>
		Elem.	<input checked="" type="radio"/>
Estilo	Decimonónico Malagueño.		
Autor	Jerónimo Cuervo González.		
Epoca	S. XIX (1.885)

Situación GRANADA, Nº 26

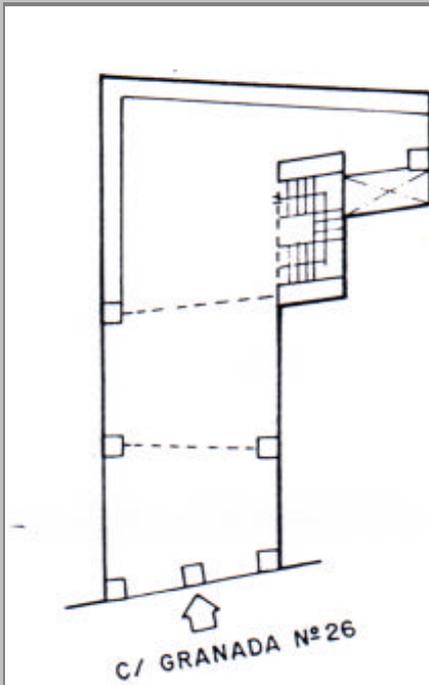
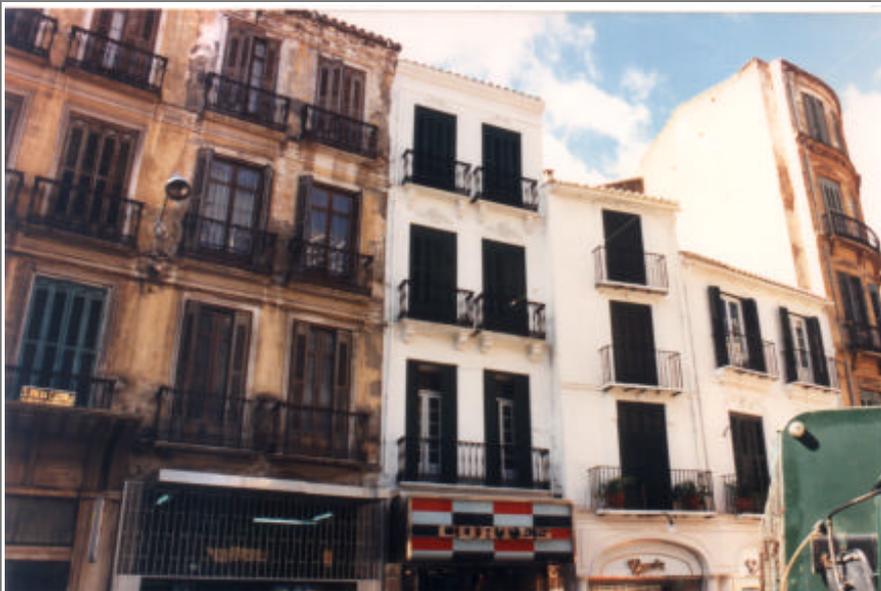
PLANOS Y FOTOS

Elementos de Interés: Otros: Composición fachada.

Dos plantas abandonadas.

Marquesinas en P.B.

Edificio entre medianerías organizado en bajo y tres pisos, separados por impostas, con dos ejes de balcones adintelados.

El bajo está alterado por la instalación comercial. Está el primer piso, el balcón corrido, que ha perdido la decoración, presenta rejería de barrotes con base de elementos curvilíneos y palmetas bajo la barandilla. Los balcones aislados del segundo piso y del tercero se apoyan en ménsulas; están moldurados con cartela y elementos florales simétricos en el dintel.

El edificio guarda gran regularidad pero presenta distinta altura que las construcciones colindantes.

Es factible una actuación conjunta con los edificios nº 24 (º) y 24 (2).
