PEPRI CENTRO. CATALOGO DE EDIFICIOS PROTEGIDOS

Situación	MOLINA LARIOS, Nº 7		
Edificio	604	Zon	VI
Grado Protección	ARQUITECTONICA I		
Fach.	<input type="radio"/>	Tipol.	<input type="radio"/>
		Elem.	<input type="radio"/>
Estilo	Decimonónico Burgués Malagueño		
Autor			
Epoca	S. XIX - Fin , Principios S. XX

Situación MOLINA LARIOS, Nº 7

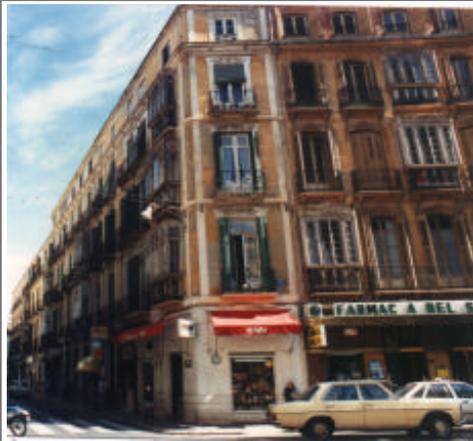
La portada es sencilla, conserva el zócalo de piedra y el tratamiento del paramento cajeado original en el nº 7 aunque muy deteriorado.
