1 DATOS GENERALES	Tipología Edificatoria
	Corrala Con Patio Estructur.
Situación PASAJE DE CHINITAS, Nº 10	Zaguán Zaguán Sit. Escalera Patio
	Inter.
	Densa Profunda (Pat.Traseros)
Propietario	En Esquina Otras
Uso Actual B Planta Baja A Planta Altas	4 ELEMENTOS DE INTERES
Viv. Unif. 0 Adm. Publ. 0 Bar-Rest. 0	Tipología
Viv. Pluf. A Adm. Priv. U Hotelero U Hotelero U O Comer. Gr. U Ind. Artes. U	Organización Estructural
Espec. 0 Comer. Pq. B Ind. Media 0	Fachada
Otros 0	Patio Estructurante
NUMERO M2. UTILES	Elementos Punturales: Portada Herrajes Cierros Columnas
VIVIENDAS 2 0	Cierros 🔲 Columnas 🔲 Carpintería 🗍 Patios 🗖
OFICINAS 0 0	Solerías Otros
LOCALES 2 0	5 ELEMENTOS CONSTRUCTIVOS, MATERIALES.
Régimen de Ocupación	ESTADO CONSERVACION
Propiedad Alquiler	Estructure
Otros	Estructura MUROS
2 DESCRIPCION DE LA PARCELA	E Lodrillo Momo Concor Momo Miy
Trama Urbana

N° Edificio: PASAJE DE CHINITAS, N° 10

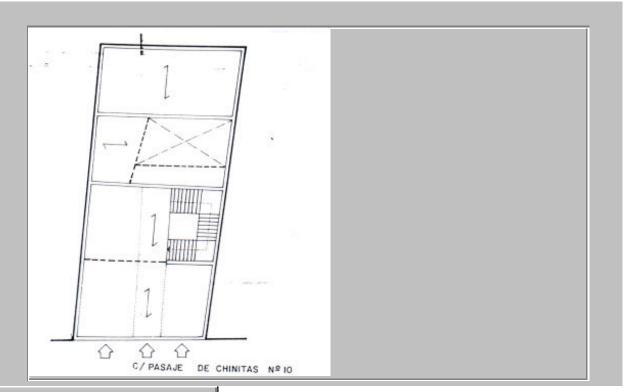
PLANOS Y FOTOS

Edificio entre medianerías que forman parte del conjunto del Pasaje con planta de cruz griega construido sobre el antiguo convento de las Agustinas. Se ajusta a un diseño sencillo de bajo comercial con zócalo granulado y huecos adintelados más dos pisos de ventanas sin decoración distribuidos en tres ejes de gran regularidad y simetría. La ausencia de impostas entre pisos aumenta su verticalidad si bien el conjunto no está exento de monotonía.
