# PEPRI CENTRO. CATALOGO DE EDIFICIOS PROTEGIDOS

<b>Situación</b>	PASAJE DE CHINITAS, Nº 3		
	PLAZA DE LA CONSTITUCION, Nº 13		
<b>Edificio</b>	611	<b>Zon</b>	VI
<b>Grado Protección</b>	ARQUITECTONICA I		
<b>Fach.</b>	<input type="radio"/>	<b>Tipol.</b>	<input type="radio"/>
		<b>Elem.</b>	<input type="radio"/>
<b>Estilo</b>	Decimonónico Popular Malagueño		
<b>Autor</b>	Diego Clavero		
<b>Epoca</b>	1.854 - 1.855

611

PASAJE DE CHINITAS, Nº 3  
PLAZA DE LA CONSTITUCION, Nº 13

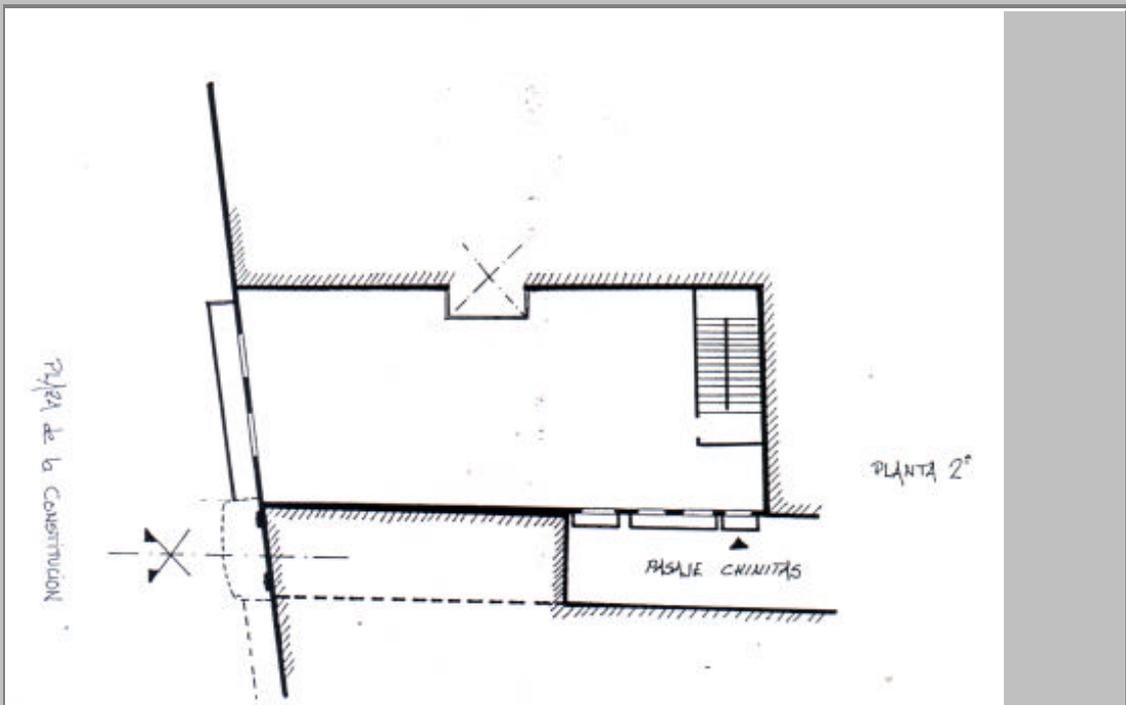
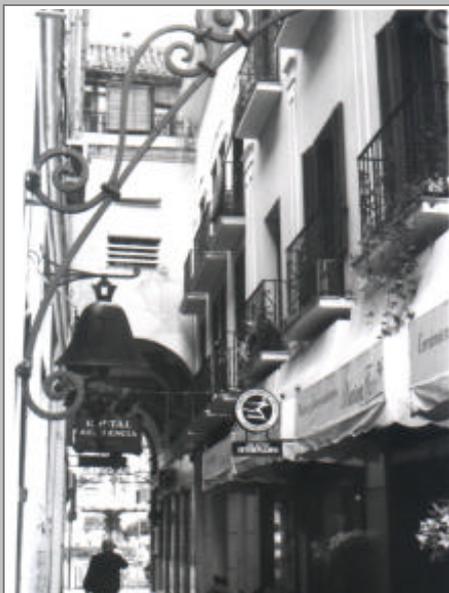
### PLANOS Y FOTOS

Actualmente está muy modificado con respecto a la estructura primitiva, puesto que se ha conectado con planta baja con el café central, anulando el acceso primitivo por pasaje Chinitas.

Este edificio forma un conjunto, junto con el nº 2 de Pasaje Chinitas formando fachada simétrica a la Plaza de la Constitución.

Edificio que forma parte del conjunto de las casas del Pasaje de Alvarez sobre el antiguo convento de las Agustinas. Presenta un aspecto muy remozado que contrasta con la casa frontera. Guarda la relación de altura propia de estas construcciones: bajo comercial y dos pisos sin separación de impostas. Se abren al Pasaje cuatro ejes de balcones que se distribuyen en ambas plantas en balcón corrido doble central flanqueado por un balcón aislado a cada lado. Todos ellos son adintelados y sin decoración. Se han añadido una especie de pilastras cajeadas que marcan la separación entre ejes jugando con la bicromía; estas pilastras terminan en placas recortadas en la zona inferior, y en la zona superior se enlazan sobre los huecos con impostas curvas. Presenta una cornisa de remate. Este edificio presenta a su vez fachada a Plaza de la Constitución (nº 13). Esta forma conjunto con la del Pasaje de Chinitas 2 (Plaza de la Constitución 14). La fachada a Plaza de la Constitución, 13-14 presenta el bajo y entresuelo muy alterados por las instalaciones comerciales pero destaca en el centro la portada, reutilizadas, del antiguo convento de las Agustinas atribuido a Alonso Cano. Esta portada consta de arco de medio punto moldurado, con clave resaltada, apoyado en pilastras; se flanquea con pilastras cajeadas (sobre alto podio) que sostienen un amplio entablamento que enlaza con el balcón superior. Este ocupa cinco balcones adintelados sin decoración a excepción del central; este hueco aparece moldurado y con orejetas que sostienen los ángulos del frontón curvo con pináculos y un penacho central rematado por cornisa curva que enlaza con la imposta de la planta superior. La imposta está recorrida por cartelas que sirven de base a las pilastras que articulan el paramento separando los balcones aislados del último piso. A su vez estas pilastras se enlazan con imposta curva y otra recta superior. Se remata la fachada con un alero sobre canecillos.
