# PEPRI CENTRO. CATALOGO DE EDIFICIOS PROTEGIDOS

<b>Situación</b>	PLAZA DE LA ADUANA, Nº 2		
<b>Edificio</b>	621	<b>Zon</b>	VI
<b>Grado Protección</b>	ARQUITECTONICA I		
<b>Fach.</b>	<input type="radio"/>	<b>Tipol.</b>	<input type="radio"/>
		<b>Elem.</b>	<input type="radio"/>
<b>Estilo</b>	Decimonónico Malagueño.		
<b>Autor</b>			
<b>Epoca</b>	1.882

**Situación** PLAZA DE LA ADUANA, Nº 2

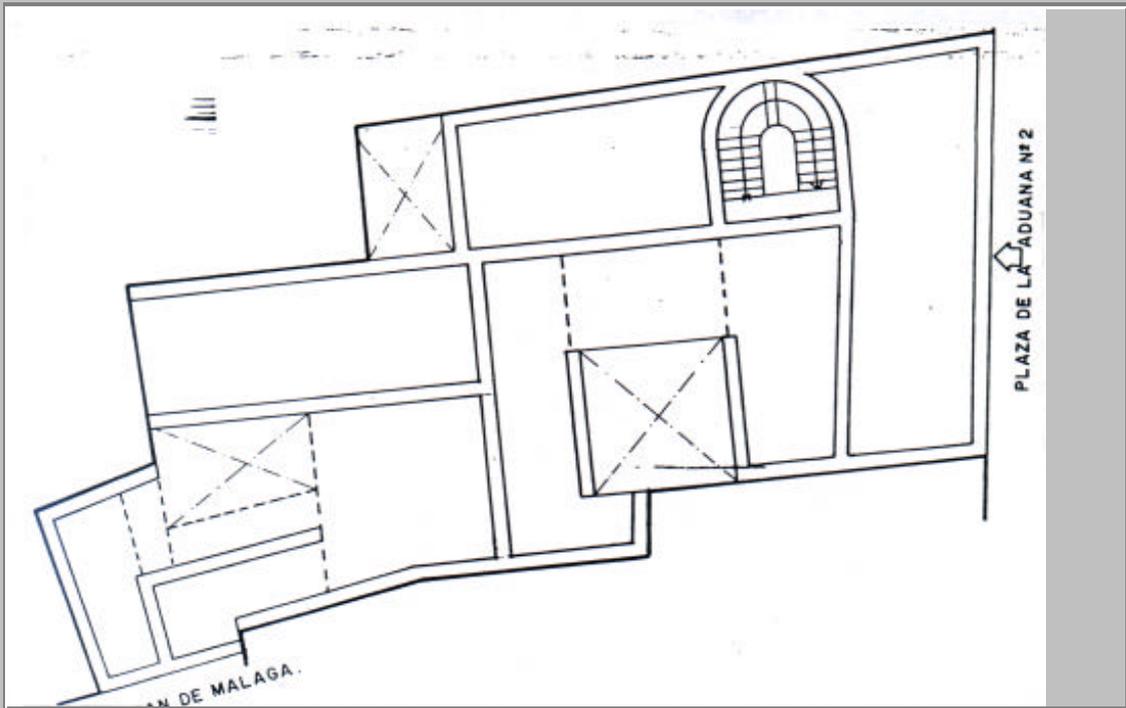
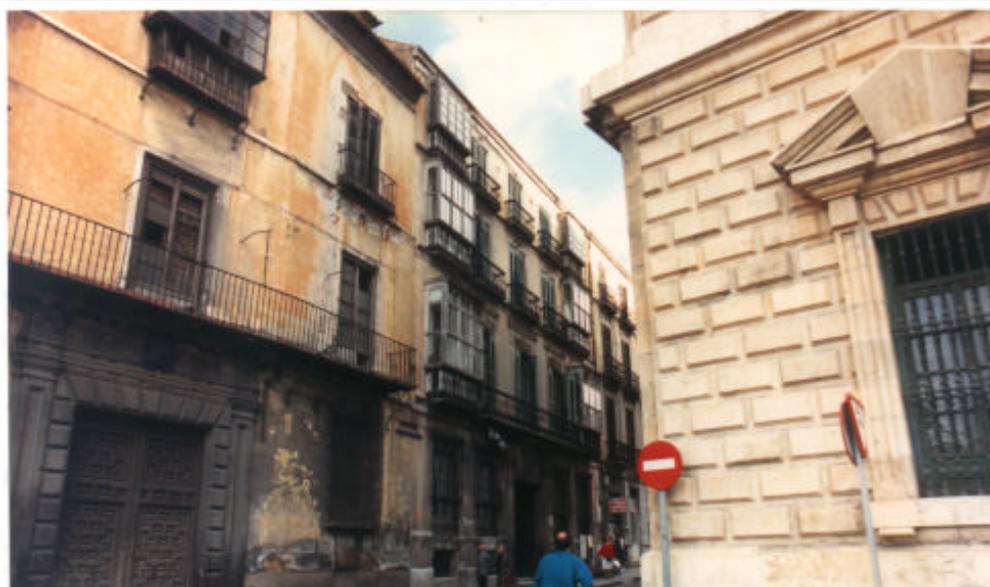
### PLANOS Y FOTOS

Uso Actual: VIV.PLUF.: En Plantas Altas y Baja  
Claraboya de escalera en mal estado produce humedades y fisuras.

Edificio entre medianerías, con semisótano, bajo y tres plantas de balcones de rejería fundida separados por impostas. Todos los vanos son adintelados, dispuestos en cinco ejes.

Centra el bajo una sobria portada de piedra asperonosa que podría pertenecer al S. XVIII, con dintel adovelado, siendo franqueado por pilastras que sostienen una cornisa sobre la que apoya un balcón corrido que abarca tres huecos.

En el bajo con zócalo recubierto de placas de mármol, se abren las ventanas apaisadas del sótano y los del bajo, cerrados por rejería que se remata a modo de crestería.

En los pisos superiores los balcones son independientes, a excepción del que es corrido ya citado, y se resaltan los ejes laterales mediante cierros de madera acristalados. Los centrales se hallan guarnecidos y se decoran, en el piso primero, con decoración vegetal bajo una cornisa, reduciéndose en la segunda planta a un motivo sobre la clave, y en la tercera a tandas circulares sobre el paramento. Una cornisa remata el edificio. En el zaguán, con escalera, una bella cancela de reja fundida ostenta la fecha de 1.882.
