PEPRI CENTRO. CATALOGO DE EDIFICIOS PROTEGIDOS

Situación	SANCHA DE LARA, Nº 5		
Edificio	638	Zon	VI
Grado Protección	ARQUITECTONICA I		
Fach.	<input type="radio"/>	Tipol.	<input type="radio"/>
		Elem.	<input type="radio"/>
Estilo	Moderno		
Autor			
Epoca	S. XX - 1.950

Situación SANCHA DE LARA, Nº 5

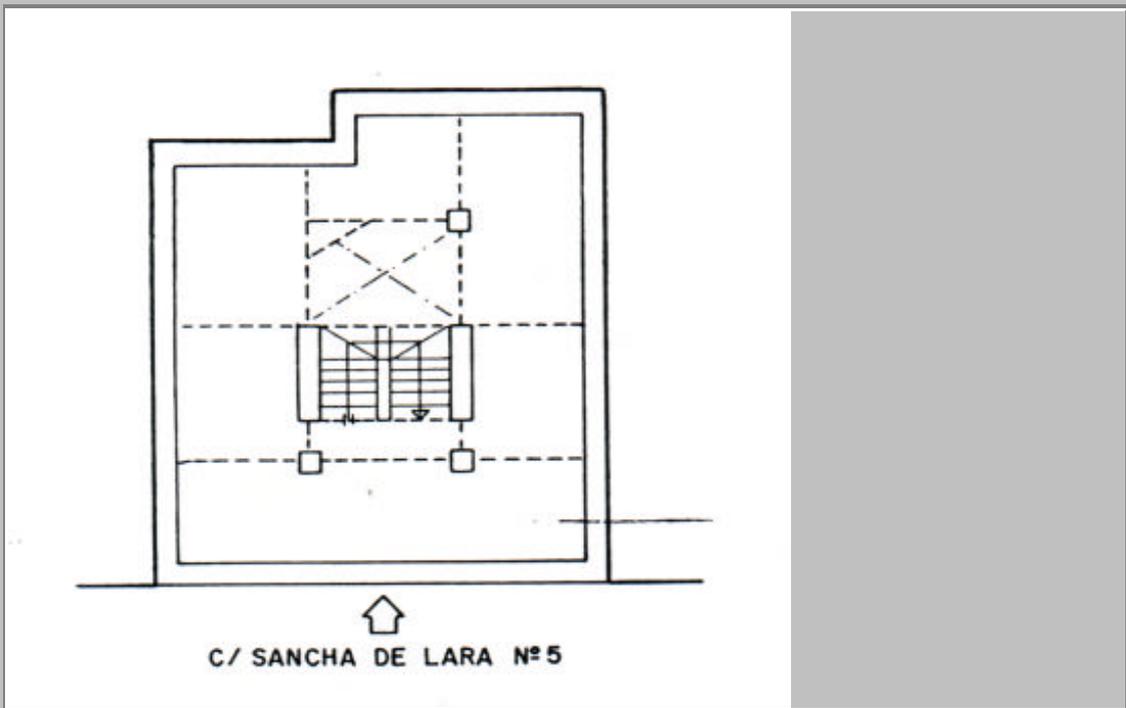
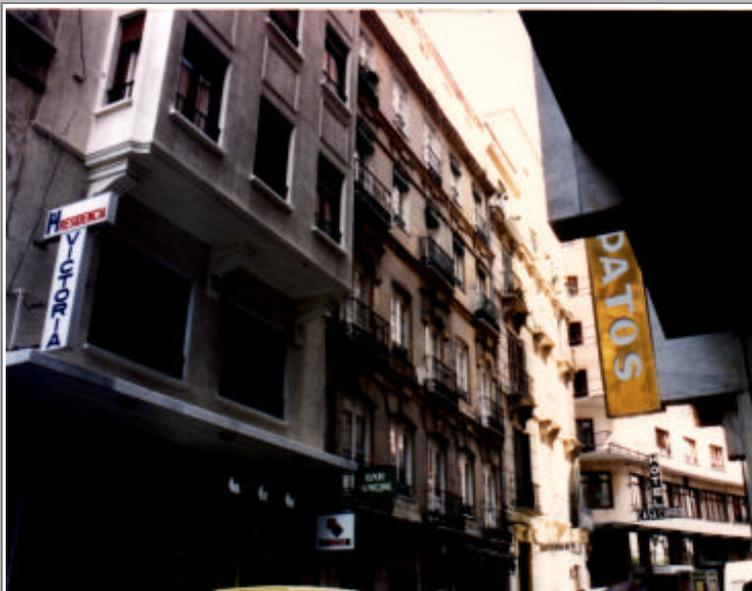
PLANOS Y FOTOS

Edificio entre medianerías de bajo, en el que se conservan restos del primitivo zócalo de ladrillo, y cinco plantas separadas por impostas. En el bajo, y descentrada, se dispone la portada, de arco rebajado y guarnecida.

En las tres plantas superiores, y dispuestos en cinco ejes, los vanos, que son de arco escarzano, alternan simétricamente los balcones, valadas y las ventanas antepechadas, ambos con rejería mixta de fundición y forja, siendo guarnecidas, también de forma de arco resaltan su clave.

A lo descrito se superponen otra planta, desnuda de ornamentación, que alterna balcones empotrados y ventanas antepechadas, y una última de balcones antepechados en su totalidad separada del resto mediante una imposta de mayor amplitud, completando los cinco niveles en altura del edificio sobre el bajo.
