PEPRI CENTRO. CATALOGO DE EDIFICIOS PROTEGIDOS

Situación	SANCHEZ PASTOR, nº12		
Edificio	648	Zon	VI
Grado Protección	ARQUITECTONICA I		
Fach.	<input type="radio"/>	Tipol.	<input type="radio"/>
		Elem.	<input type="radio"/>
Estilo	Decimonónico Burgués Malagueño		
Autor	Jerónimo Cuervo González		
Epoca	S. XIX - 1886

Situación SANCHEZ PASTOR, nº12

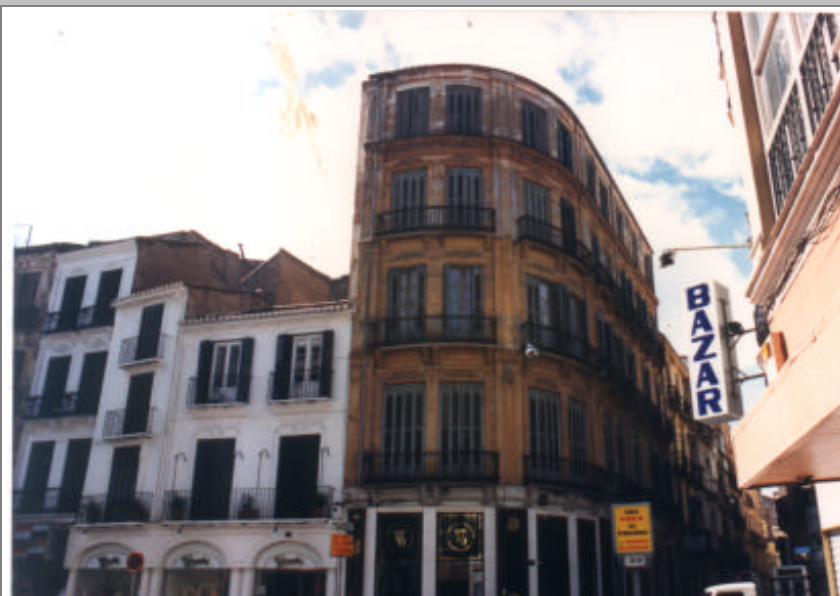
PLANOS Y FOTOS

Construcción en esquina con mayor altura que las colindantes. Se distribuye en bajo comercial, tres pisos y ático. La amplia fachada a C/ Sánchez Pastor, donde se abren cinco ejes de huecos adintelados muy regulares, describe un amplio cubillo en el que aparecen cuatro ejes de huecos que siguen en todo la curvatura hacia C/ Granada. Las impostas marcan horizontalmente cada planta.

En ellas, los balcones guarnecidos y apoyados en ménsulas aparecen corridos dos a dos a excepción de los tres del extremo a Sánchez Pastor que figuran aislados. Presentan igual rejería de barrotes y greca geometrizada inferior. La decoración de vanos se modifica por planta disminuyendo con la altura; los del primer piso presentan en el dintel una placa rectangular con elementos florales rematada con cornisa recta; los de segundo y tercer piso reducen la decoración al tercio superior pero también presentan elementos florales. Una cornisa apoyada en mensulillas con abundante decoración que coincide con los huecos inferiores, señala el paso al ático de ventanas enlazadas por impostas quebradas. Se remata el conjunto con cornisa. Todo el paramento se presenta estriado. Verticalmente éste se articula con pilastras especialmente resaltando el cubillo. Este edificio por su disposición armoniza perfectamente con la esquina frontera de Sánchez Pastor obra del mismo arquitecto.
