PEPRI CENTRO. CATALOGO DE EDIFICIOS PROTEGIDOS

Situación	SANCHEZ PASTOR, Nº 3		
Edificio	641	Zon	VI
Grado Protección	ARQUITECTONICA I		
Fach.	<input type="radio"/>	Tipol.	<input type="radio"/>
		Elem.	<input type="radio"/>
Estilo	Decimonónico Malagueño		
Autor	Cirilo Salinas Pérez		
Epoca	S. XIX - 1.877

Situación SANCHEZ PASTOR, Nº 3

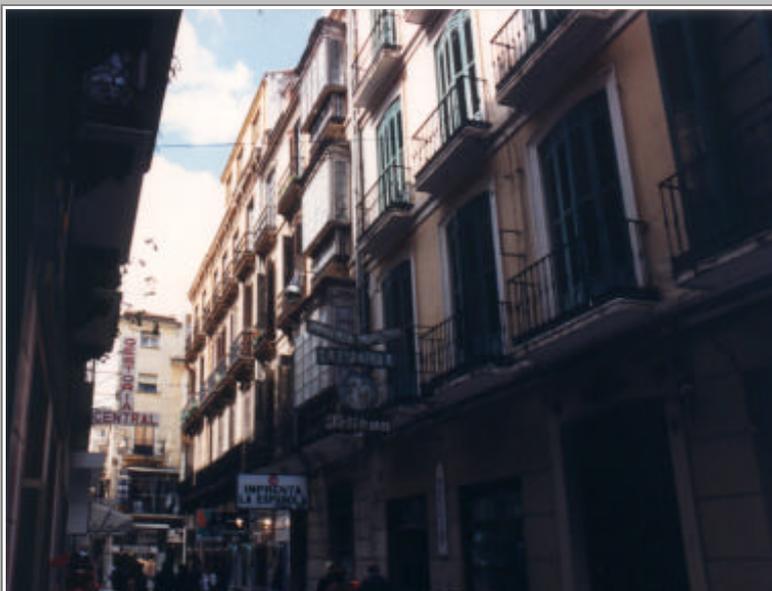
PLANOS Y FOTOS

Edificio entre medianerías, de bajo con zócalo de piedra y cajeadado horizontal y tres plantas de balcones sobre ménsulas separadas por impostas, dispuestos en tres ejes. Todos los huecos son rebajados, incluso en el bajo donde han sido respetados por los comercios (aunque el del centro fueron originalmente dos ventanas superpuestas).

Los balcones, con sencilla rejería fundida, presentan los vanos guarnecidos y con decoración vegetal en la clave.

El eje derecho se ha resaltado mediante la ubicación de cierros de madera, algunos, como el interior, con bella decoración vegetal y de caretas.

Una cornisa con dentículas corona el edificio, sobre el que se extiende una azotea con balaustrada y pilares de ladrillo que puede corresponder a una adicción posterior.
