PEPRI CENTRO. CATALOGO DE EDIFICIOS PROTEGIDOS

Situación	SANCHEZ PASTOR, Nº5		
Edificio	642	Zon	VI
Grado Protección	ARQUITECTONICA I		
Fach.	<input type="radio"/>	Tipol.	<input type="radio"/>
		Elem.	<input type="radio"/>
Estilo	Decimonónico Malagueño		
Autor	Jerónimo Cuervo González		
Epoca	S. XIX - 1.874 -78

Situación SANCHEZ PASTOR, N°5

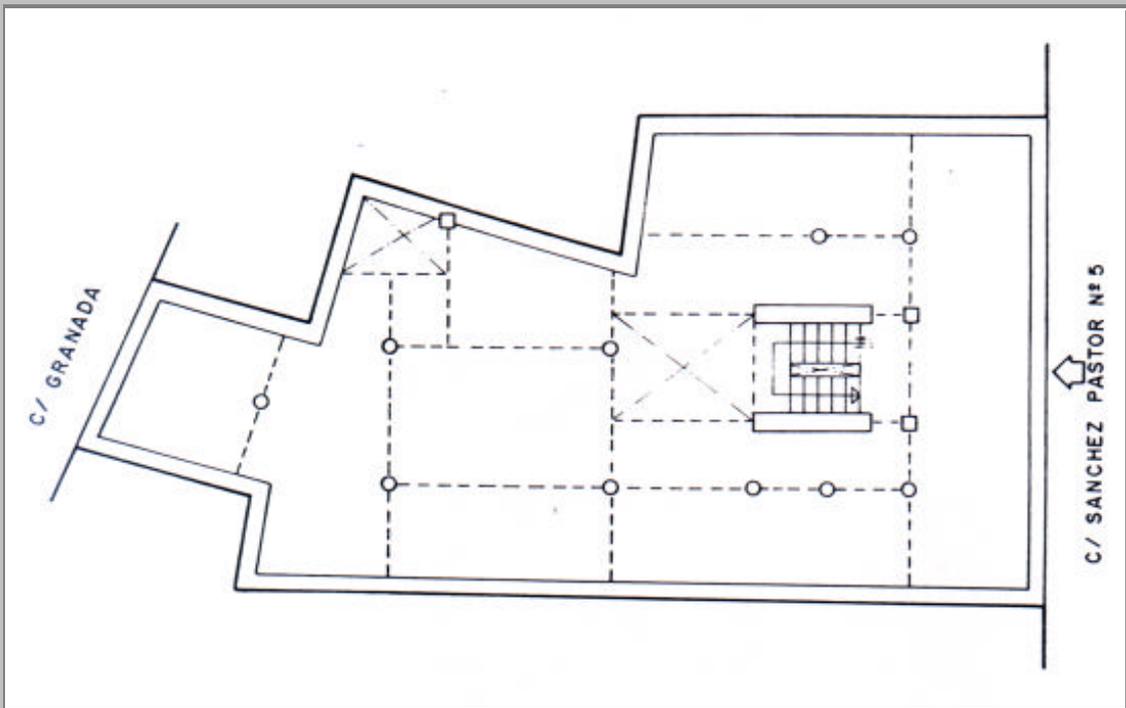
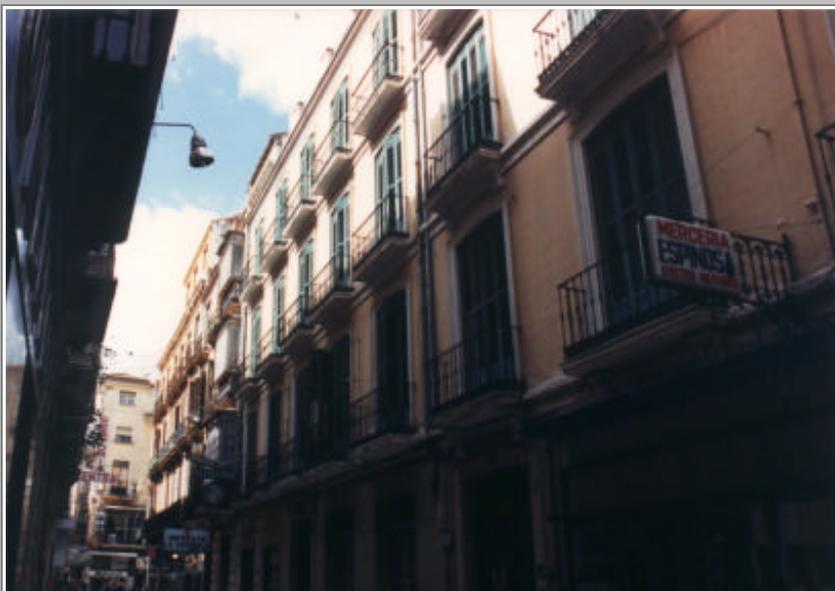
PLANOS Y FOTOS

Fachada: Elementos: Otros: Marquesina

Edificio entre medianerías de bajo - que conserva zócalo de piedra y cajeadado horizontal - y tres plantas de balcones con rejería de fundición. Todos los vanos, dispuestos en cinco ejes de fachada, son de arco rebajado y están guarnecidos.

Los comercios de bajo, han respetado su primitiva configuración, a excepción de dos de sus huecos. En el centro, la portada es de arco rebajado también, guarnecida y con cornisa, presentando decoración vegetal sobre la clave y fondos circulares en las albenagas.

En los extremos se levanta una cuarta planta de ático con óculos ovales y cornisa, entre la que se extiende la reja entre pilares de una azotea.

Eliminar diafanado y marquesina. Diafanado planta baja.
