PEPRI CENTRO. CATALOGO DE EDIFICIOS PROTEGIDOS

Situación	SANCHEZ PASTOR, Nº 7		
Edificio	644	Zon	VI
Grado Protección	ARQUITECTONICA I		
Fach.	<input type="radio"/>	Tipol.	<input type="radio"/>
		Elem.	<input type="radio"/>
Estilo	Decimonónico Malagueño		
Autor	Jerónimo Cuervo González		
Epoca	S. XIX - 1.874-1.878

Situación SANCHEZ PASTOR, Nº 7

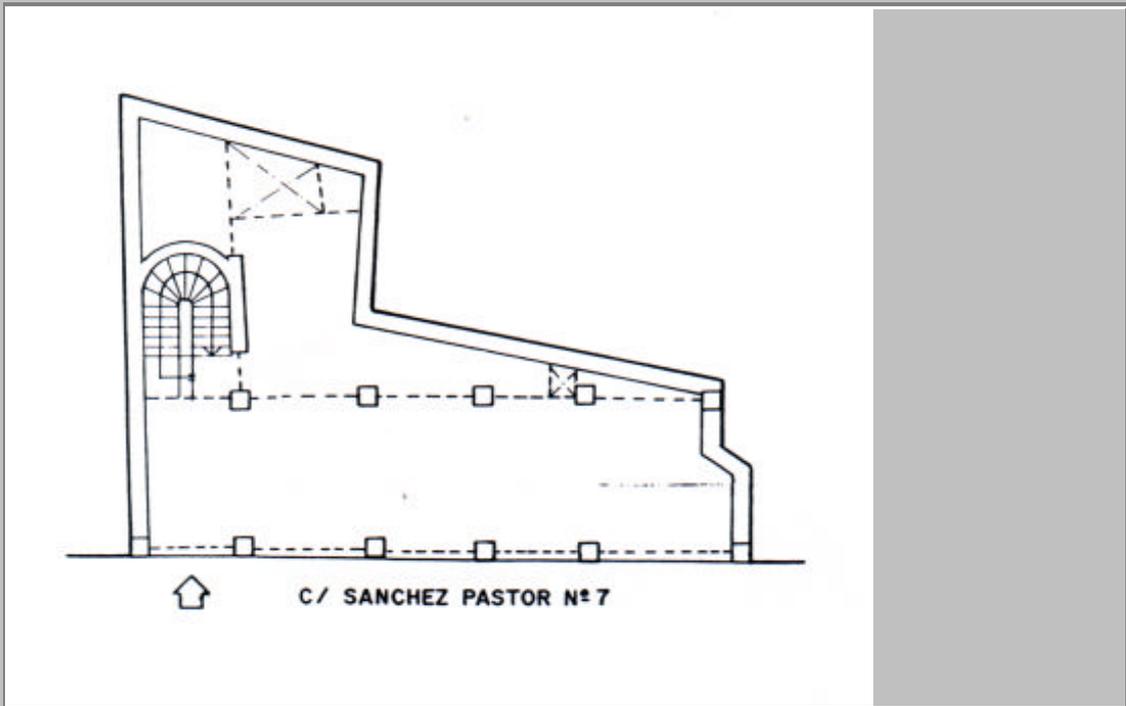
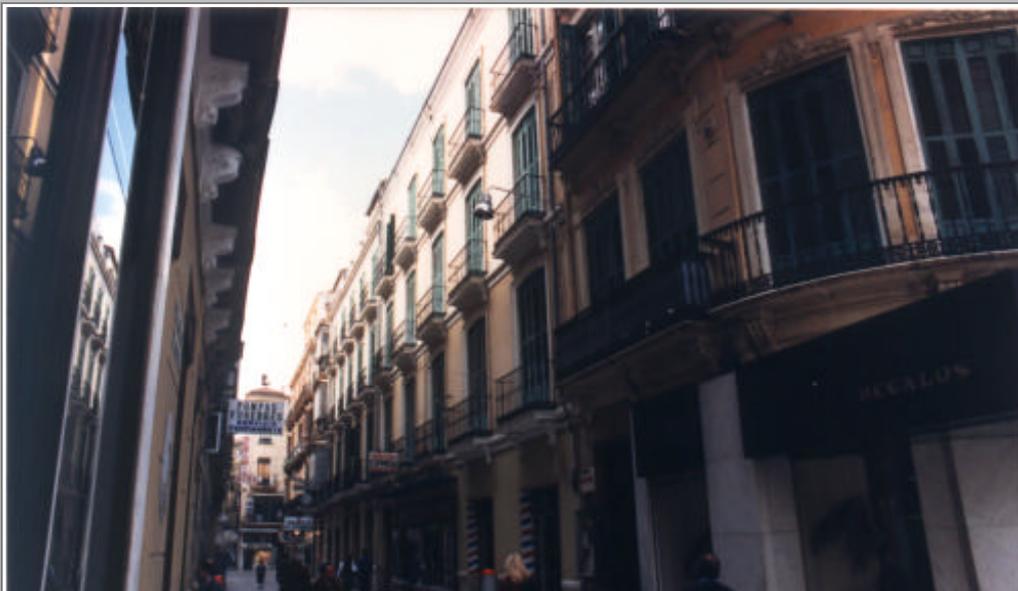
PLANOS Y FOTOS

Bastantes humedades por mal estado de recogida de aguas del patio.

Edificio entre medianerías ,de factura muy similar a la de su colindante, Sánchez Pastor 5, de bajo con zócalo de piedra y tres plantas de balcones sobre ménsulas y rejería fundida separadas por impostas.

En el bajo, que ha sido parcialmente transformado por la ubicación de comercio, se abre, descentrada y en el eje izquierdo, la sencilla portada, guarnecida y de arco rebajado. Los huecos superiores, son asimismo, guarnecidos. Se remata el edificio por una cornisa.

Reparar patio.
