PEPRI CENTRO. CATALOGO DE EDIFICIOS PROTEGIDOS

Situación	SANTA MARIA, Nº 12		
Edificio	649	Zon	VI
Grado Protección	ARQUITECTONICA I		
Fach.	<input type="radio"/>	Tipol.	<input type="radio"/>
		Elem.	<input type="radio"/>
Estilo	Decimonónico Popular Malagueño		
Autor	Diego Clavero		
Epoca	S. XIX - 1.855

Situación SANTA MARIA, Nº 12

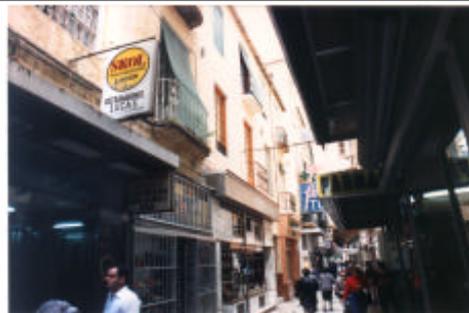
Construcción entre medianeras que ajusta al resto de las edificadas sobre el solar del exconvento de las Agustinas que determinarán el Pasaje de Alvarez. Presenta el bajo alterado por el comercio. En las dos plantas superiores, sin interrupción de impostas, se abren dos ejes de huecos adintelados (antepecho y balcón con repisa curva) dentro de la habitual línea de sobriedad y ausencia decorativa. La rejería utilizada es sencilla, de barrotes en los balcones y elementos vegetales en los antepechos.

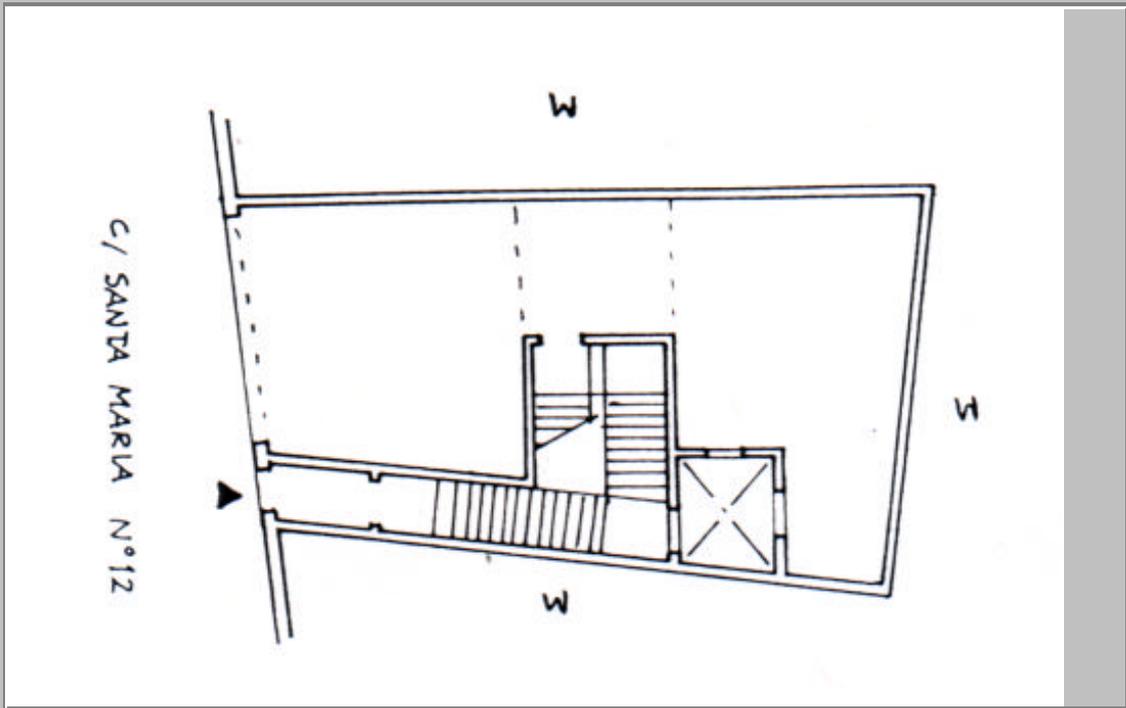
PLANOS Y FOTOS

Planta baja diáfana para local comercial.

Recientemente se ha levantado totalmente de nueva planta la edificación, respetándose la fachada.
