PEPRI CENTRO. CATALOGO DE EDIFICIOS PROTEGIDOS

Situación	SANTA MARIA, N° 29		
Edificio	653	Zon	VI
Grado Protección	ARQUITECTONICA I		
Fach.	<input type="radio"/>	Tipol.	<input type="radio"/>
		Elem.	<input type="radio"/>
Estilo	Decimonónico Burgués Malagueño		
Autor	Jerónimo Cuervo		
Epoca	S. XIX

Situación SANTA MARIA, N° 29

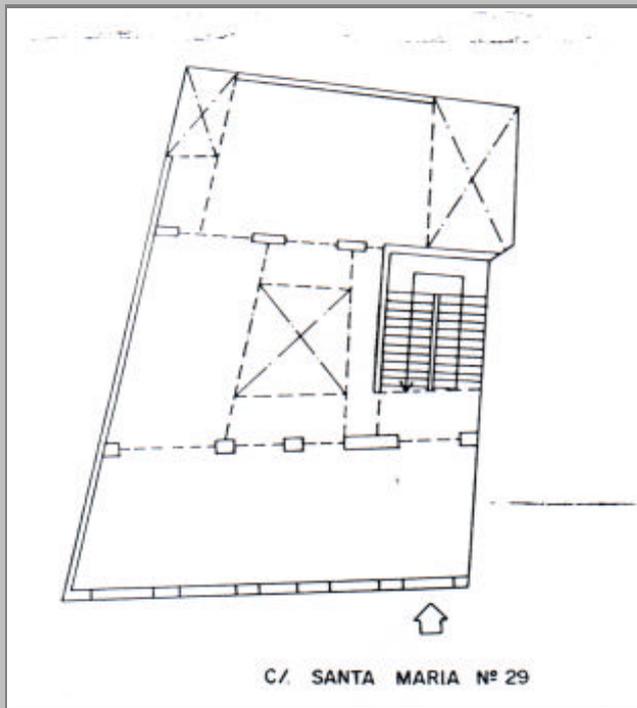
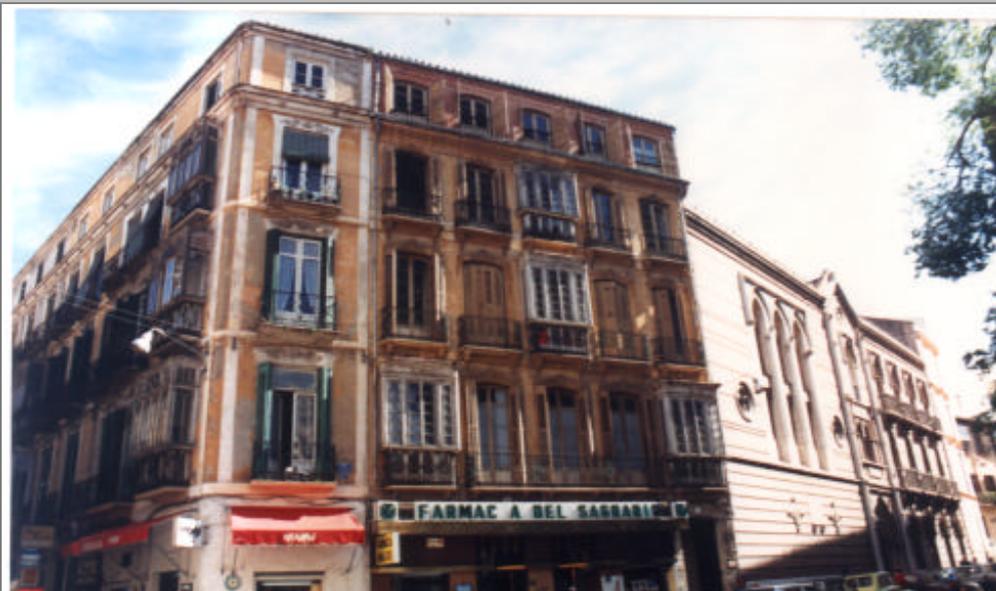
PLANOS Y FOTOS

Humedades en escalera.

Edificio con bajo, tres plantas y ático, separados por impostas. El diseño del bajo ha sido anulado por el local comercial, pero conserva el zócalo junto a la portada que se abre con arco ligeramente rebajado en el que se marca un despiece de dovelas. También rebajados son los huecos de los balcones que apoyan en ménsulas muy decoradas y tienen recercado con decoración floral que va disminuyendo hacia la zona superior, así como también el vuelo de los balcones.

La rejería es mixta, de forja claveteada, con frescos y medallones de fundición.

El ritmo compositivo de la fachada se marca mediante cierros de madera en los ejes laterales de la 1ª planta, que flanquea un balcón corrido a los 3 huecos centrales; en los otros pisos se resalta el eje central. Por encima de una cornisa deticulada hay un ático de ventanas antepechadas, cuyo paramento es de ladrillo.
