PEPRI CENTRO. CATALOGO DE EDIFICIOS PROTEGIDOS

Situación	STRACHAN, N° 11		
Edificio	660	Zon	VI
Grado Protección	ARQUITECTONICA I		
Fach.	<input type="radio"/>	Tipol.	<input type="radio"/>
Elem.	<input type="radio"/>		
Estilo	Decimonónico Malagueño		
Autor			
Epoca	S. XIX - Finales

Situación STRACHAN, Nº 11

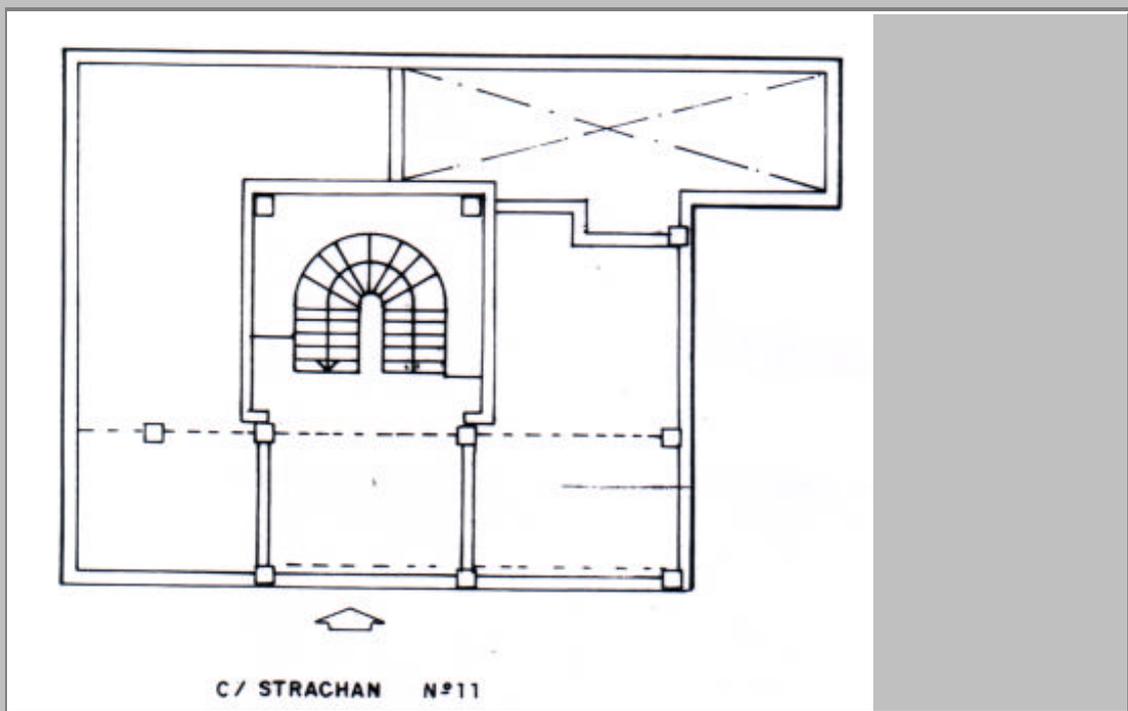
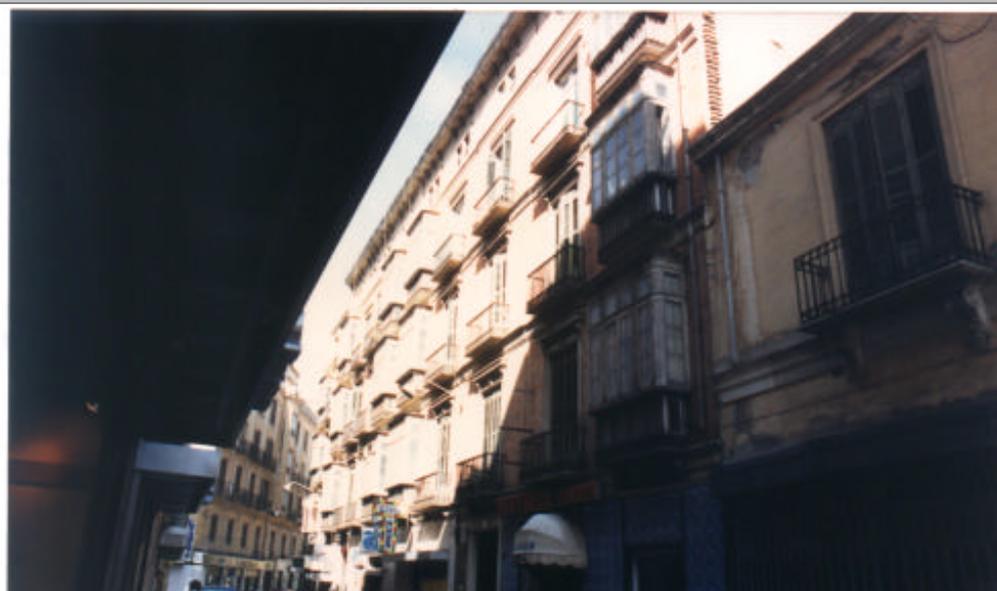
PLANOS Y FOTOS

Marquesina: Regular.

Edificio entre medianerías de bajo, tres plantas de balcones y ático separadas por impostas. Los vanos, que son todos adintelados, se distribuyen en 4 ejes.

El bajo aparece totalmente transformado, aunque en los alrededores de la portada se advierten restos del primitivo zócalo de piedra y del cajead horizontal del paramento. La portada, que es también adintelada, aparece sencillamente guarnecida. Las tres plantas superiores presentan el paramento de ladrillo visto. Los balcones tienen losa de piedra apoyando las inferiores sobre ménsulas. Las rejas son todas de tubo y fundidas.

Los huecos alternan de forma simétrica el cerramiento en madera y el guarnecido con pilastrillas y cornisa, esta última sobre mensulillas en las dos plantas más inferiores.

La planta de ático, cuyo paramento vuelve a ser enfoscado presenta ventanillas pareadas que se guarnecen con sencillez. Remata el edificio una volada cornisa apoyada sobre ménsulas decoradas con hojas de col, cobijando un friso de ovas. Este edificio constituye un todo continuo con su colindante Strachan 9.

Eliminar marquesina
