# PEPRI CENTRO. CATALOGO DE EDIFICIOS PROTEGIDOS

<b>Situación</b>	STRACHAN, Nº 12		
<b>Edificio</b>	661	<b>Zon</b>	VI
<b>Grado Protección</b>	ARQUITECTONICA I		
<b>Fach.</b>	<input type="radio"/>	<b>Tipol.</b>	<input type="radio"/>
		<b>Elem.</b>	<input type="radio"/>
<b>Estilo</b>	Decimonónico Malagueño		
<b>Autor</b>			
<b>Epoca</b>	S. XIX - Finales o principios XX (1890-1910)

**Situación** STRACHAN, Nº 12

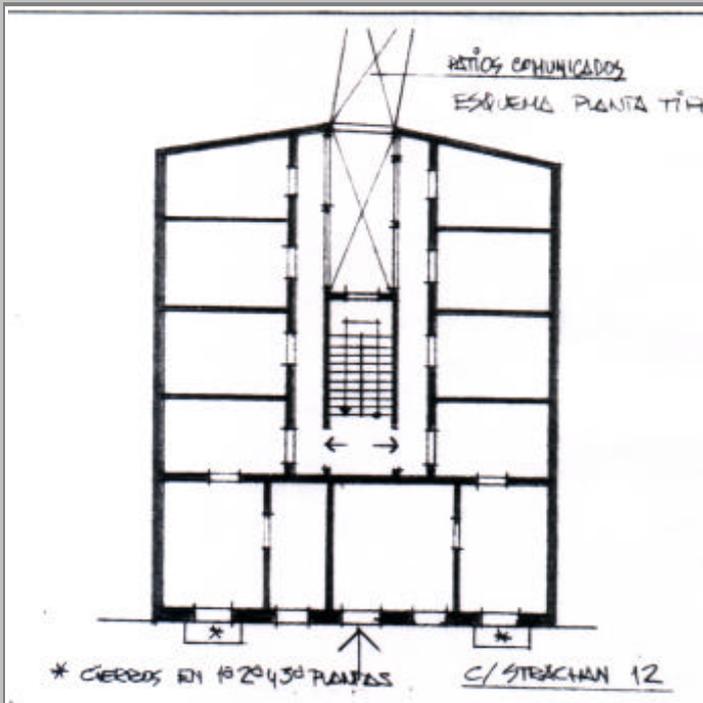
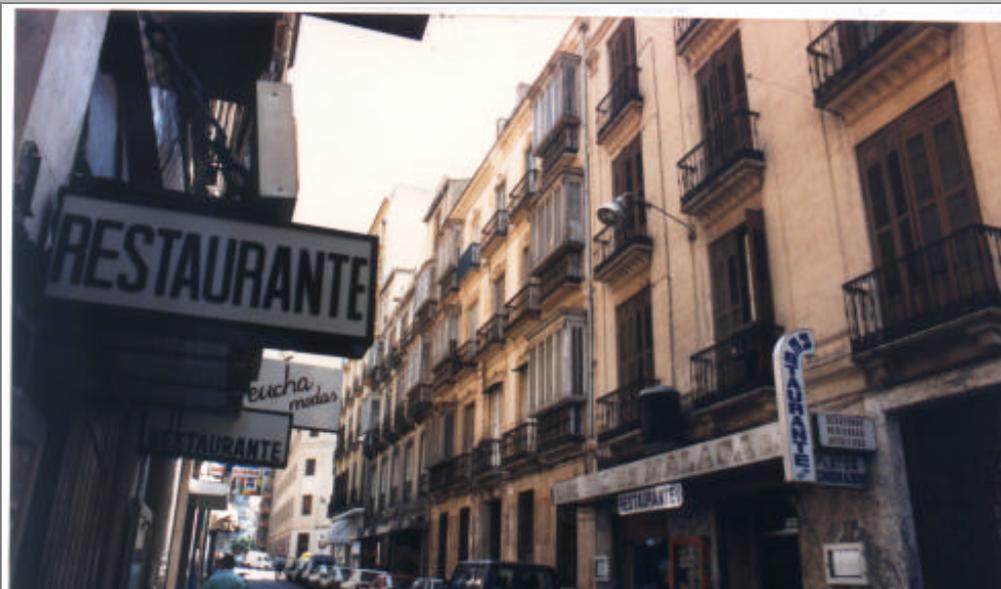
**PLANOS Y FOTOS**

La estructura presenta algunos puntos muy deteriorados por pudrición de la madera, principalmente en patios. Los forjados parecen en mejor estado.

La edificación en general ofrece síntomas de abandono intencionado.

Edificio entre medianerías de bajo, tres plantas de balcones separados por impostas, y azotea. Los vanos, que son todos adintelados, se distribuyen en cinco ejes.

En el bajo que posee un zócalo de piedra, se abren ventanas empotradas con rejería fundida y lo centra la portada, también adintelada y con sencillo guarnecido, destacando sobre el dintel un motivo decorativo de yeso en base a una careta, y que se halla muy deteriorado.

Las plantas superiores tienen balcones con losa de piedra y rejería de tubo fundida. Los vanos aparecen guarnecidos y se decoran sobre el dintel con ornamentación estucada vegetal o de venera, que adquiere un carácter diferenciado según la planta. Los ejes de los extremos aparecen destacados mediante cierros de madera.

Una cornisa escalonada remata el edificio, aunque parte del tejado se constituye en azotea.

En el paramento del edificio se advierten restos de un despiece imitando sillares.
