PEPRI CENTRO. CATALOGO DE EDIFICIOS PROTEGIDOS

Situación STRACHAN, N° 5

Edificio 655 **Zon** VI

Grado Protección ARQUITECTONICA I

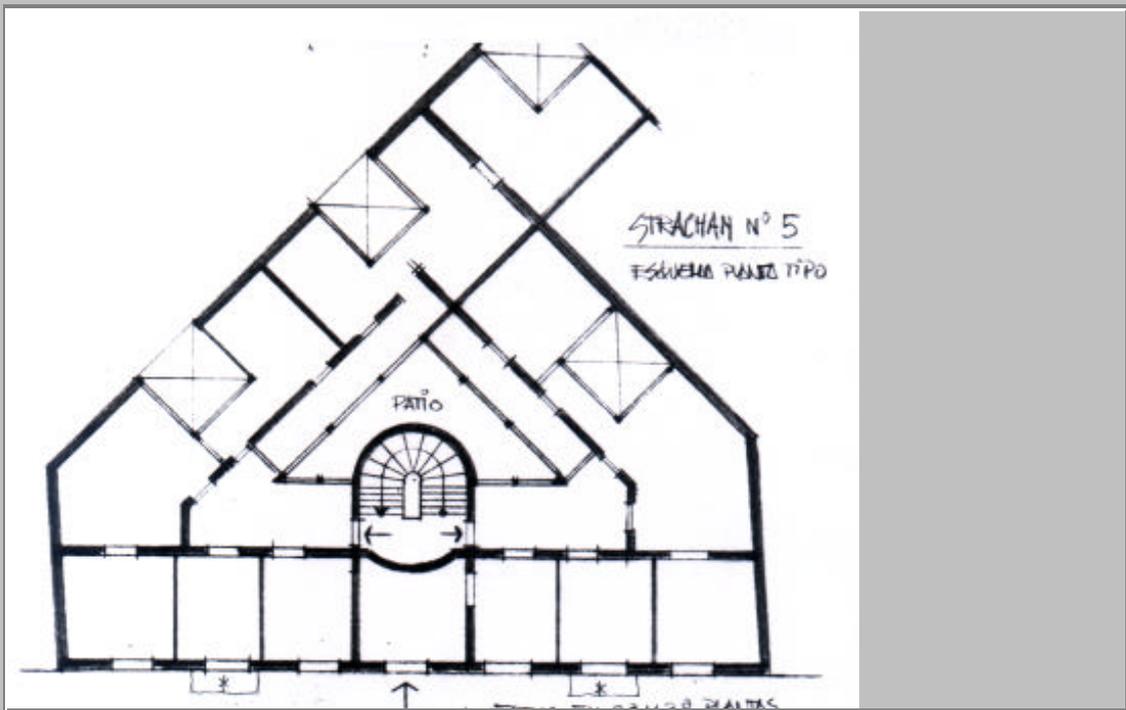
PLANOS Y FOTOS

- Diafanado parcial de fachada en planta baja-local comercial.
- En proceso de rehabilitación ar1. Enrique Mapelli.
- Hostal en planta 2ª.

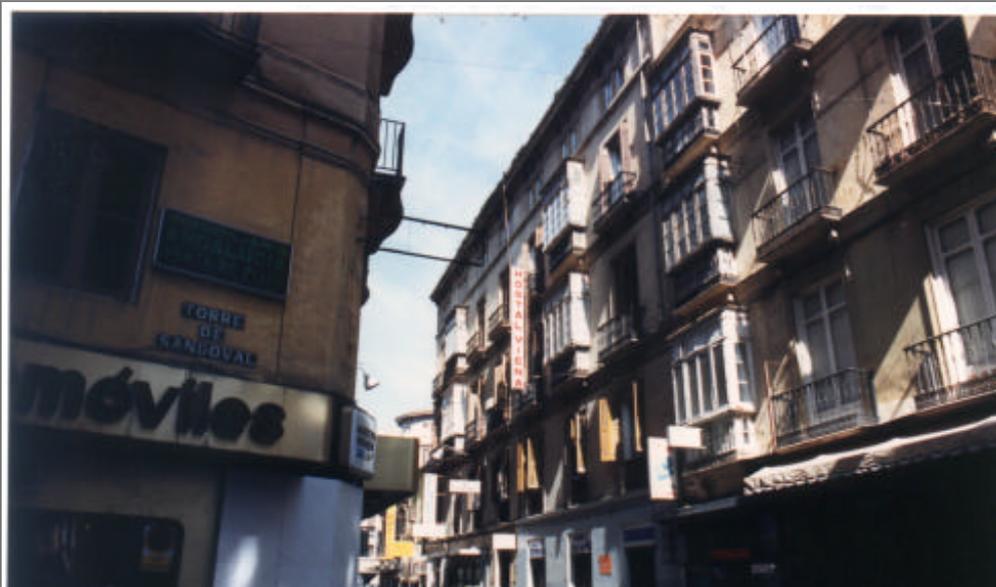
PLANOS Y FOTOS

Edificio entre medianerías de bajo, tres plantas y ático, separados por impostas. Los vanos, que son todos adintelados, se distribuyen en siete ejes, guarneciéndose con sencillez. El bajo aparece totalmente transformado, aunque en los alrededores de la portada se advierten restos del primitivo zócalo de ladrillo en la zona de la portada. La portada, que es también adintelada, aparece sencillamente guarnecida, centra la fachada y da acceso al zaguán. La planta primera posee balcones antepechados con rejería de tubo fundida, mientras que las superiores presentan balcones volados sobre ménsulas, con reja del mismo tipo. Dos de los ejes resultan destacados de forma simétrica en estas dos plantas mediante la colocación de cierros de madera.

El ático resulta horadado mediante ventanillas pareadas flanqueada y divididas por pilastrillas. Sobre una nueva imposta apoyan ménsulas, sostén de una cornisa volada que remata el edificio.
