PEPRI CENTRO. CATALOGO DE EDIFICIOS PROTEGIDOS

Situación	STRACHAN, N° 6	
Edificio	656	Zon VI
Grado Protección	ARQUITECTONICA I	
Fach.	<input type="radio"/>	Tipol. <input type="radio"/>
		Elem. <input type="radio"/>
Estilo	Moderno Elementos Neobarrocos.	
Autor		
Epoca	S. XX - 1.950-60

Situación STRACHAN, Nº 6

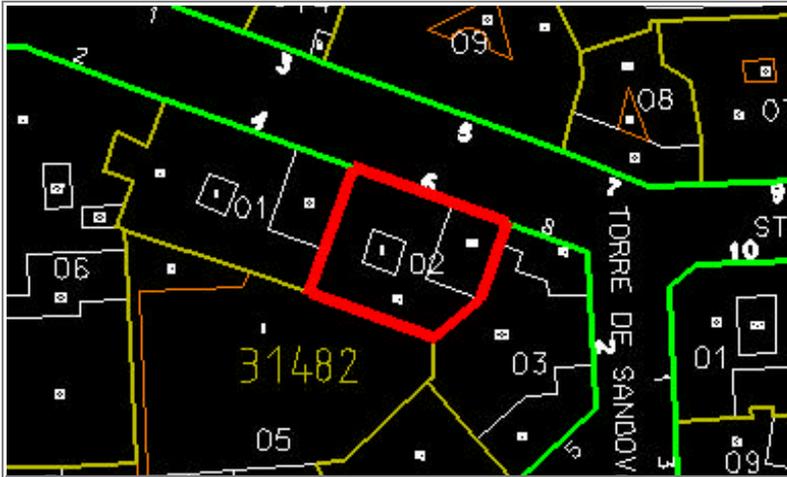
Edificio entre medianerías idéntico a sus colindantes, Strachan nº 4 y Torre de Sandoval nº 2. Adopta la estructura de bajo, entreplanta, tres plantas y una azotea edificada en parte. Los vanos, que son todos adintelados, se distribuyen en cinco ejes. El bajo aparece ocupado - y en parte degradado - por locales comerciales. Lo centra la portada, adintelada y guarnecida con placas de piedra pulimentada, ubicándose sobre el dintel un penacho mixtilíneo.

ACABADOS Y ANUNCIOS		<input checked="" type="radio"/>	HIGIENIZACION (APERTURA DE PATIOS DE LUCES, ETC.)				<input type="radio"/>
Reparar	ESTRUCTURA	<input checked="" type="radio"/>	CUBIERTA	<input type="radio"/>	FACHADA	<input checked="" type="radio"/>	ACABADOS INTERIORES	<input type="radio"/>
	INSTALACIONES	<input checked="" type="radio"/>	OTROS	<input type="radio"/>				
Otros	POSIBILIDAD AMPLIACION ALTURA CON E.D.			<input type="radio"/>				
	POSIBILIDAD AMPLIACION OCUPACION CON E.D.			<input type="radio"/>				
	TRATAMIENTO MEDIANERAS			<input type="radio"/>

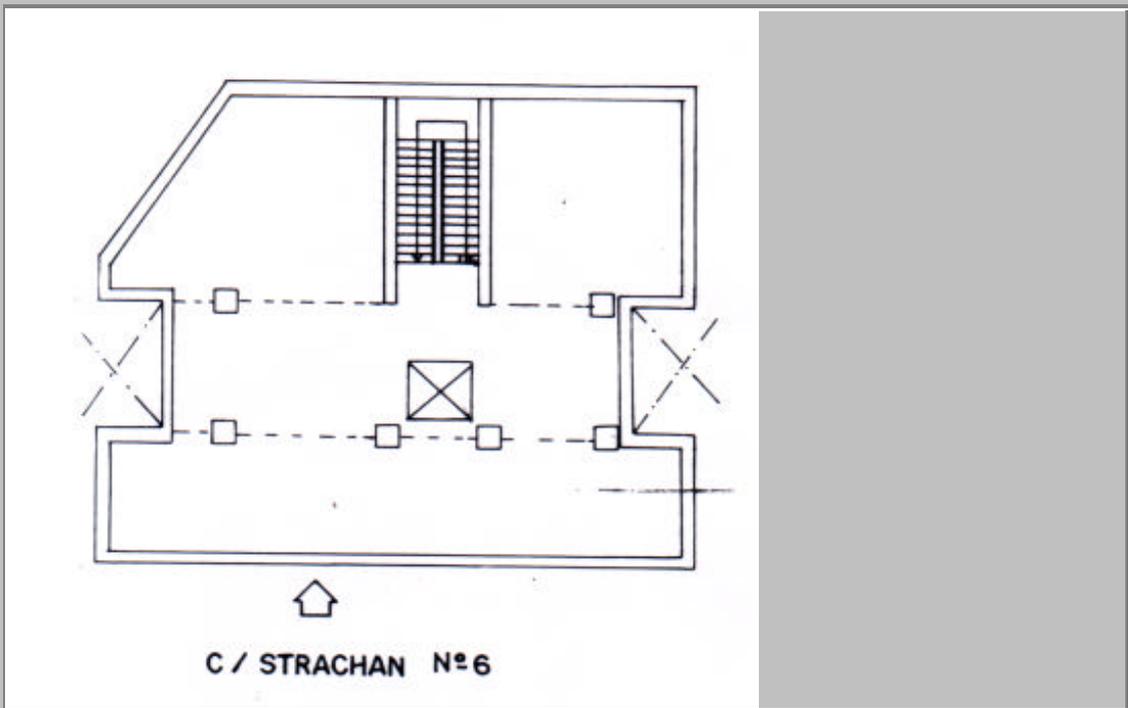
PLANOS Y FOTOS

Uso Actual: Viv. Pluf.: En PB y PA
Marquesinas : Buen estado.

En la entreplanta, separada de la parte superior mediante doble imposta, se abren ventanas antepechadas y cerradas con persianilla.

Las dos plantas superiores poseen balcones preñados con reja de motivos geométricos, imitando a los barrocos, aunque con libertad. En la planta tercera se abren ventanas, también antepechadas y con pequeña peana curva en la base.

El eje central, que coincide con la portada, resulta destacado mediante un cuerpo destacado de perfil mixtilíneo en el que se abren ventanas pareadas y antepechadas. Sobre ellos se abre un balcón con pretil mixto de obra y rejería. Unos recuadros verticales rehundidos entre los ejes de vanos contribuye a dar movimiento al edificio, de concepción un tanto sobria. Una cornisa escalonada separa de la azotea, que posee pretil de obra calado con semicírculos. Coincidiendo con el eje del cierro se alza una edificación.

Eliminar marquesinas.
