PEPRI CENTRO. CATALOGO DE EDIFICIOS PROTEGIDOS

Situación	ALARCON LUJAN, N° 12	
Edificio	667	Zon VII
Grado Protección	ARQUITECTONICA I	
Fach.	<input type="radio"/>	Tipol. <input type="radio"/> Elem. <input type="radio"/>
Estilo	Burgués Decimonónico Malagueño	
Autor	Eduardo Strachan-Viana Cárdenas	
Epoca	1888-1890

Situación ALARCON LUJAN, Nº 12

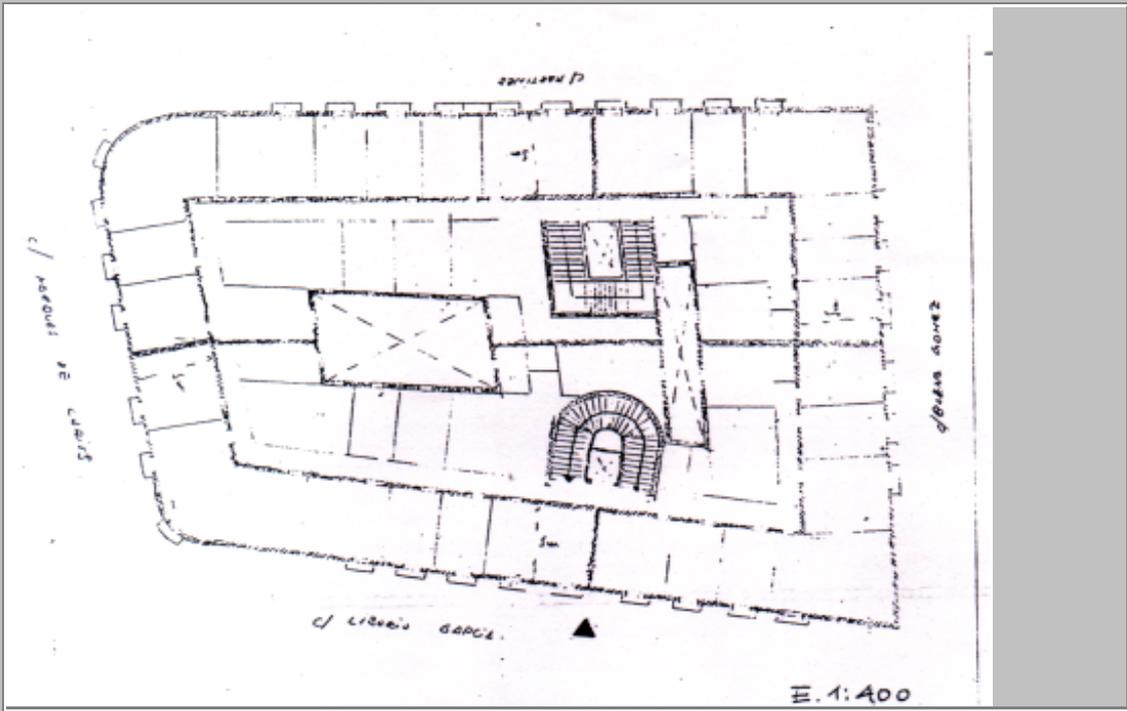
PLANOS Y FOTOS

Edificio con simetría respecto al opuesto. Su lectura tipológica hay que hacerla conjuntamente.

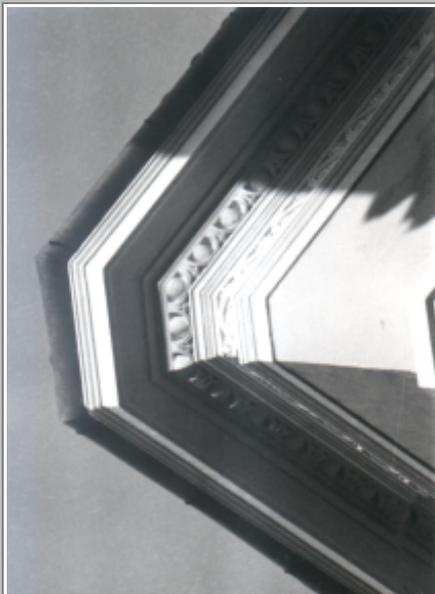
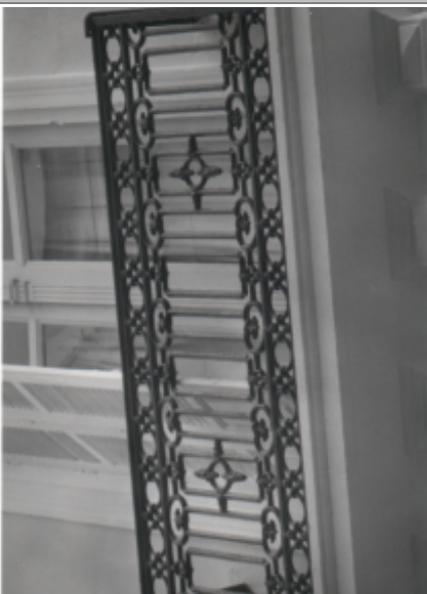
PLANOS Y FOTOS

Edificio que constituye una manzana exenta, con fachadas a cuatro calles, y que pertenece a la misma serie de los que conjuntamente delimitan la calle de Larios. Su fachada principal, a efectos de ornamentación, es la que da a la citada vía, aunque la portada, que es adintelada y guarnecida, se abre a Alarcón Luján.

Su estructura es de bajo, entresuelo, dos plantas de balcones volados separados por impostas y ático. Presenta dos de sus cuatro esquinas con chaflanes curvos.

Tanto el bajo, como el entresuelo de ventanas se muestran muy transformados por la función comercial.

Las dos plantas superiores, de balcones con bellas rejas de fundición guarnecen sus vanos con finas pilastras y cornisas. Las inferiores apoyan sobre ménsulas en número de cuatro, y las superiores sin ellas. La zona central de la fachada, abarcando tres ejes, se destaca recubriendo el paramento de ladrillo visto. Uno de los ejes se destaca mediante cierres de madera.

La fachada lateral a C/ Martínez, muy simétrica presenta idéntico tratamiento, destacando sus cuatro ejes centrales.

El ático, delimitado entre impostas, es de sencillas ventanas cuadradas en sus cuatro fachadas. Corona el Edificio una volada cornisa.
