# PEPRI CENTRO. CATALOGO DE EDIFICIOS PROTEGIDOS

| <b>Situación</b> | ALARCON LUJAN, Nº 8 | | |
| <b>Edificio</b> | 666 | <b>Zon</b> | VII |
| <b>Grado Protección</b> | ARQUITECTONICA I | | |

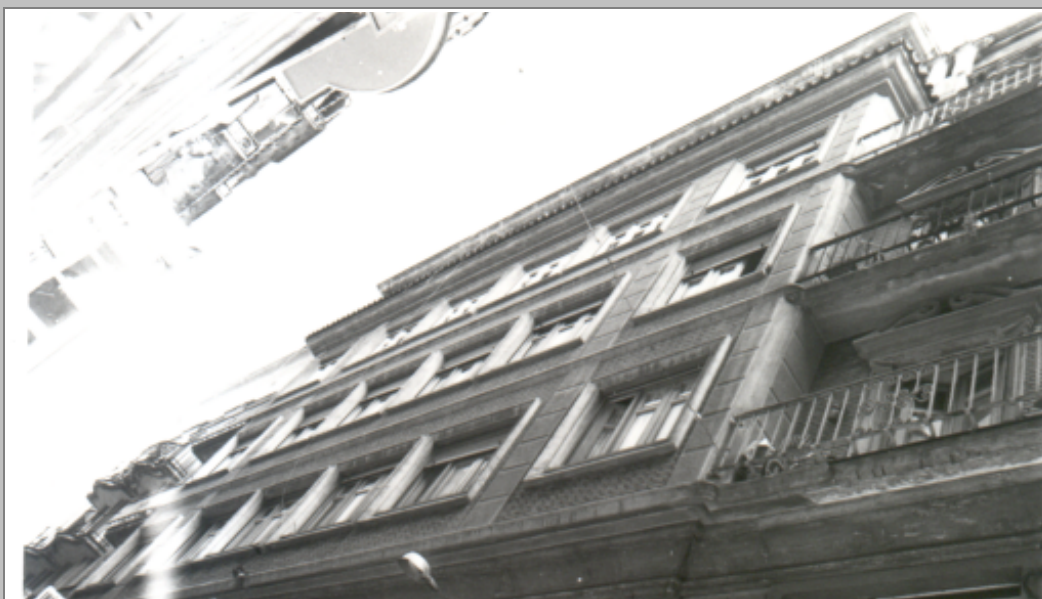
### PLANOS Y FOTOS

Edificio cuya organización estructural debe entenderse con el opuesto al que tiene fachada a C/ Martínez, nº 7.  
Cada fachada presenta distinto lenguaje.

Edificio entre medianerías de bajo, entresuelo, tres plantas y ático. En el bajo, muy alterado por comercios, es centrado por la portada adintelada, flanqueada por pilastras cajeadas sobre plintos que sostienen entablamento y cornisa. La rematan dos estilizados pináculos en los extremos.

En el entresuelo, que presenta un despiece de sillares texturizado, se abren ventanas enrejadas dispuestas en siete ejes. La central sobre la portada, apoya su antepecho sobre peana escalonada que descansa sobre la misma.

En el resto del edificio, que se halla volado respecto a la crujía falta correspondencia en el número de ejes con el cuerpo inferior, pues pasan a ser ochel. Se encuentra estructurado mediante pilastras e impostas, y su paramento es de ladrillo visto. Las ventanas, guarnecidas y tripartitas, en los extremos laterales pasan a convertirse en balcones y su vano se guarnece con pilastras cajeadas que sostienen un frontón curvo partido.

Todo éste cuerpo superior apoya su vuelo sobre peana achaflanada, quedándose en sus extremos al nivel de la crujía para dejar espacio a una pérgola.

Edificio de interés tanto por su tipología como por su fachada. Debe mantenerse su conservación.
