PEPRI CENTRO. CATALOGO DE EDIFICIOS PROTEGIDOS

Situación	ALHONDIGA, Nº 2	
Edificio	668	Zon VII
Grado Protección	ARQUITECTONICA II	
Fach.	<input checked="" type="radio"/>	Tipol. <input type="radio"/> Elem. <input checked="" type="radio"/>
Estilo	Decimonónico Malagueño	
Autor		
Epoca	S. XIX - 2ª Mitad.

Situación ALHONDIGA, Nº 2

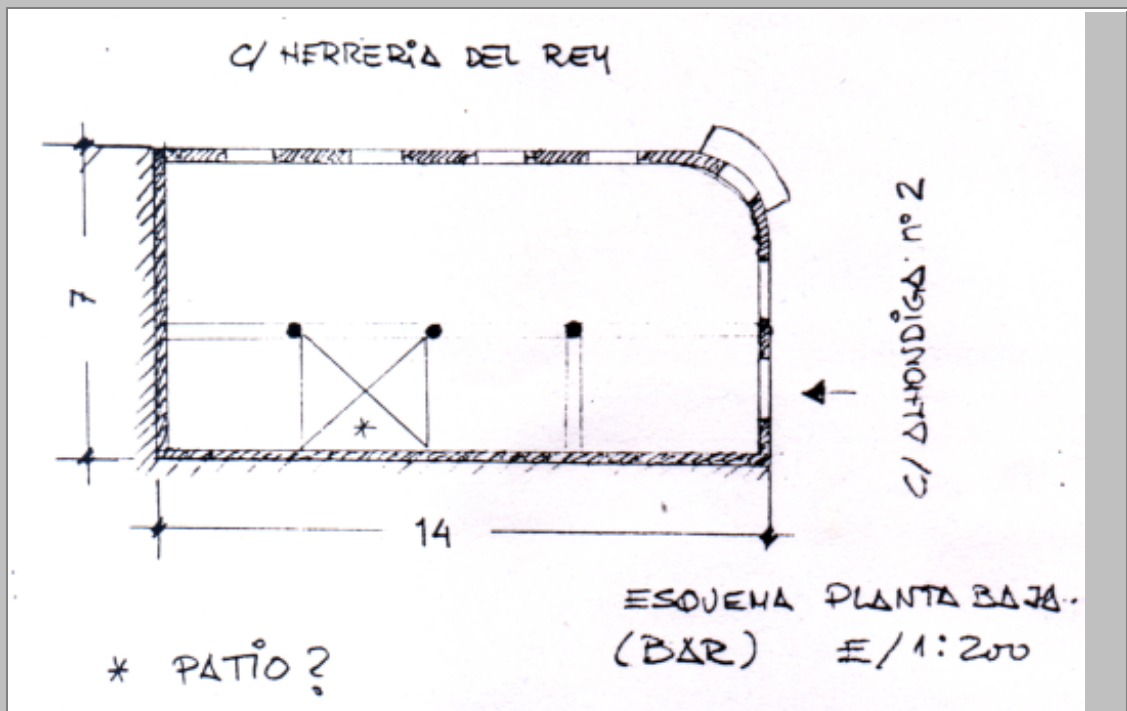
PLANOS Y FOTOS

Columnas de fundición en planta baja.
Imposibilidad de entrar a vivienda.

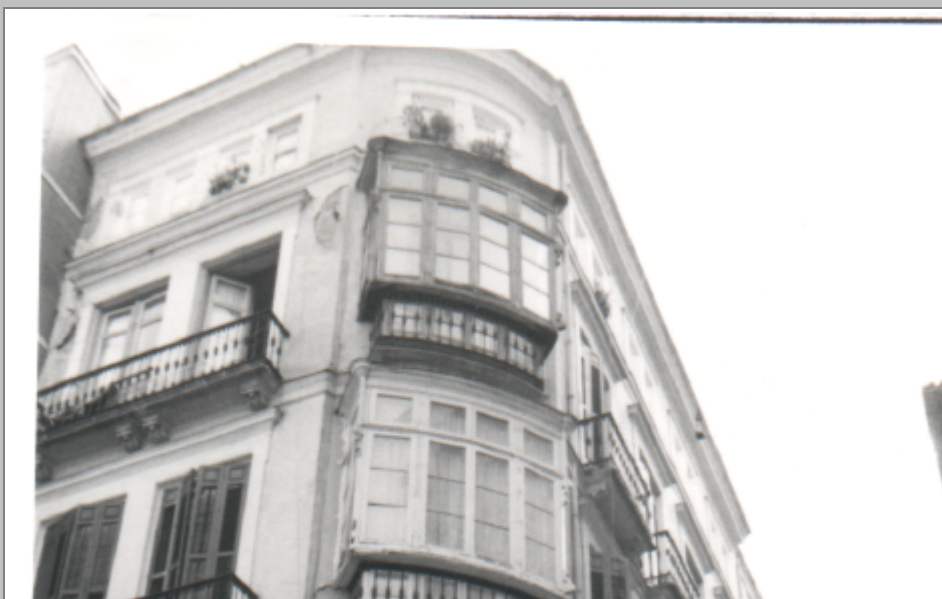
PLANOS Y FOTOS

Edificación en esquina (C/ Alhóndiga y Herrería del Rey).

Fachada de composición regular con frecuencia de huecos-cierres de madera en esquina- balcones en planta 1ª, 2ª y 3ª y ventanas en 4ª.

Edificio en esquina, con bajo, tres plantas de balcones separados por impostas y ático.

Los vanos, todos adintelados, se disponen en dos ejes en la fachada a C7 Alhóndiga, cuatro en la lateral a C/ Herrería del Rey y uno en el chaflán curvo que une ambas fachadas.

El bajo, que no ha sido transformado por el establecimiento que en él se ubica, conserva zócalo de piedra (aunque pintado), cajeadado horizontal y columnas de fundición en su interior.

La portada, descentrada en su fachada menor, es adintelada, deslindándose del vano colindante mediante una pilastra.

Las tres plantas superiores presentan balcones volados sobre ménsulas y rejerías de fundición, y se guarnecen sencillamente al rematarse con cornisa escalonada sobre el dintel. En la fachada a Herrería del Rey, son sencillos, mientras que en la otra son corridos para abarcar los dos huecos. El chaflán ha sido destacado mediante la colocación de cierros de madera acristalados. En el ático, cada eje se corresponde con pequeñas ventanas pareadas entre pilastras sosteniendo cornisas.

Remata el edificio otra cornisa.
