PEPRI CENTRO. CATALOGO DE EDIFICIOS PROTEGIDOS

Situación	ALMACENES, Nº 2		
Edificio	671	Zon	VII
Grado Protección	ARQUITECTONICA II		
Fach.	<input checked="" type="radio"/>	Tipol.	<input type="radio"/>
Elem.	<input checked="" type="radio"/>		
Estilo	Decimonónico Malagueño		
Autor	Eduardo Strachan - Viana Cárdenas		
Epoca	1.889

ALMACENES, Nº 2

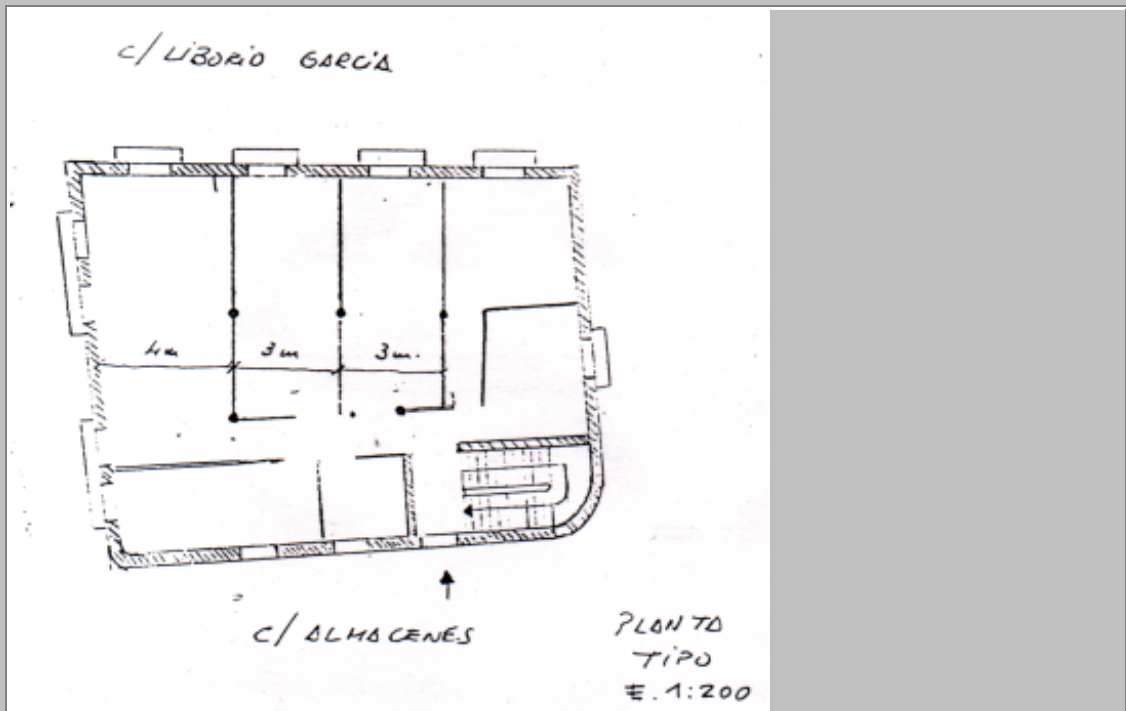
PLANOS Y FOTOS

Edificio que constituye una manzana exenta, con cuatro fachadas a C/ Nueva y Liborio García y otras dos secundarias a la calle de Almacenes.

Dispone bajo - totalmente transformado por comercios - y tres plantas de balcones más una de ático. Los vanos, que son todos adintelados se disponen en cuatro ejes en dos de sus fachadas y cinco en las otras dos y se muestran sencillamente guarnecidas. En la planta primera, los balcones son antepechados con rejería de fundición, mientras que en los superiores son volados, con losa de piedra apoyada sobre ménsulas, y poseen rejería, igualmente, de fundición. En las fachadas secundarias a C/ Almacenes todos los balcones son antepechados. Una cornisa escalonada sobre ménsulas separa del ático, con pequeñas ventanas pareadas.

En uno de los ejes laterales a C/ Almacenes, donde algunos de los huecos son fingidos, se abre la portada, adintelada, con bajera de piedra y flanqueada por estrechas pilastras cajeadas que sostienen una cornisa. En ésta zona puede advertirse el zócalo de ladrillo y el cajeadado horizontal del bajo, que originalmente estuvo en todo su perímetro.

No tiene interés arquitectónico. Podría pasar a cautelar o incluso ambiental. Se mantienen los usos actuales.
