PEPRI CENTRO. CATALOGO DE EDIFICIOS PROTEGIDOS

Situación	COMANDANTE, Nº 2	
	SAN JUAN	
Edificio	685	Zon VII
Grado Protección	ARQUITECTONICA II	
Fach.	<input checked="" type="radio"/>	Tipol. <input type="radio"/> Elem. <input checked="" type="radio"/>
Estilo	Historicista Moderno	
Autor	F. Guerrero Strachan. Rasgo estilo	
Epoca	S. XX - 1915

NºEdificio:

COMANDANTE, Nº 2
SAN JUAN

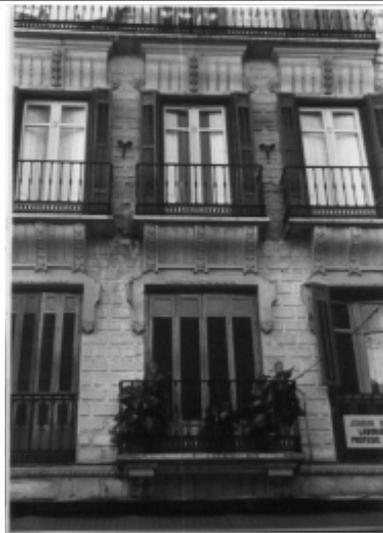
El único interés de la edificación puede ser el tratamiento de fachada de 1ª y 2ª plantas, el resto en alto grado de deterioro.

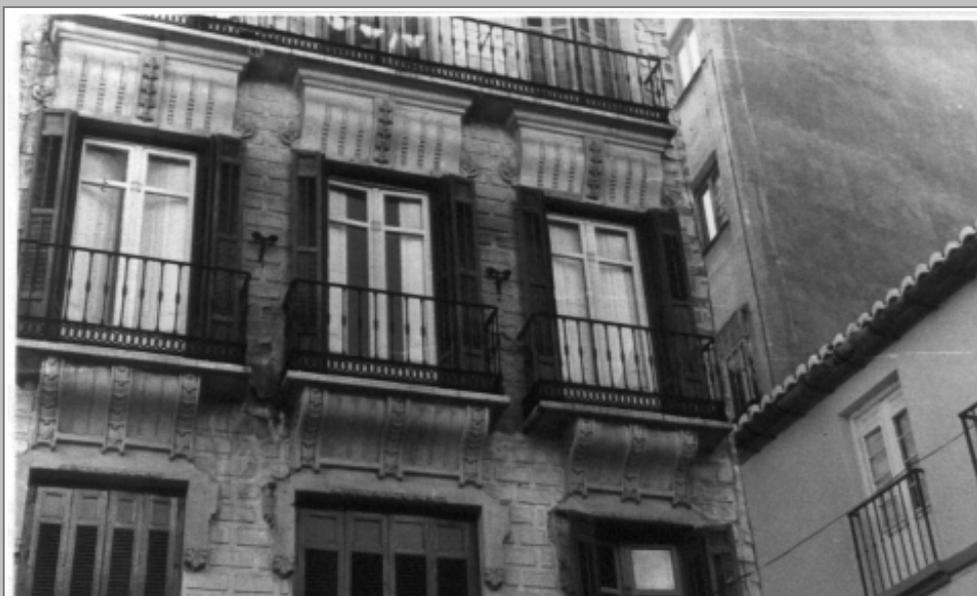
PLANOS Y FOTOS

Edificio en esquina con bajo y cuatro plantas. Sus vanos son todos adintelados y se distribuyen en 3 ejes de fachada en C/ San Juan y 2 en C/ Comandante. El bajo, cuyo paramento es de piedra, conserva su disposición original y dispone sobre los huecos una decoración de guirnaldas. Un friso con ovas separa de las plantas superiores, en los que el paramento adopta un falso despiece de sillares con ligero almohadillado texturizado.

En la fachada a C/ Comandante se abre la portada, adintelada y en cuya puerta puede leerse el nombre del promotor y la fecha de construcción, 1915. Las plantas superiores son de balcones antepechados con reja de fundición.

En la fachada a C/ San Juan, la planta primera ofrece balcón volado sobre ménsulas y peanas, flanqueado por otros antepechados. En la planta segunda son todos volados, apoyando sobre unos elementos a modo de peanas estriadas con ménsulas integradas en el mismo, y que enlazan con los guarnecidos de los vanos interiores.

La planta tercera presenta balcón corrido a los tres huecos, guarnecidos con pilastras y cornisas, que apoyan sobre tres peanas achaflanadas y decoradas que parten de los dinteles de los vanos interiores. Una imposta escalonada separa de la planta cuarta y última sus sencillos balcones antepechados. La relación entre sí de los distintos vanos pertenecientes a un mismo eje contribuye a aumentar el impulso vertical del edificio.
