PEPRI CENTRO. CATALOGO DE EDIFICIOS PROTEGIDOS

Situación HOYO DE ESPARTEROS, Nº 1

Edificio 706 **Zon** VII

Grado Protección ARQUITECTONICA II

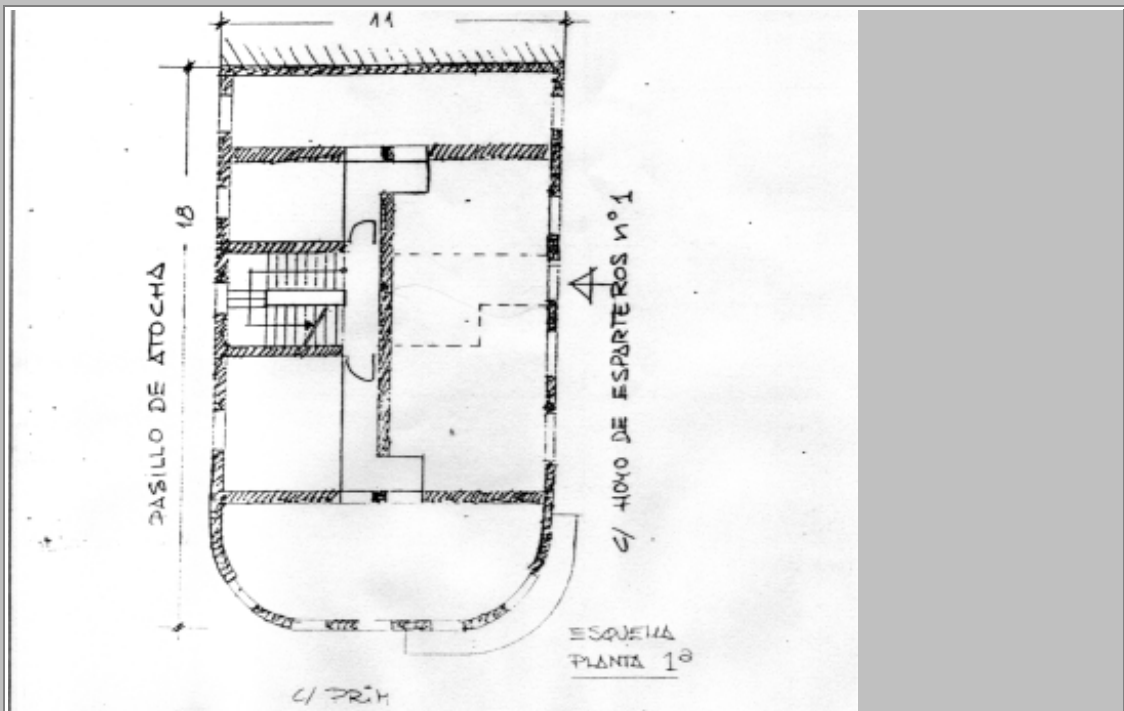
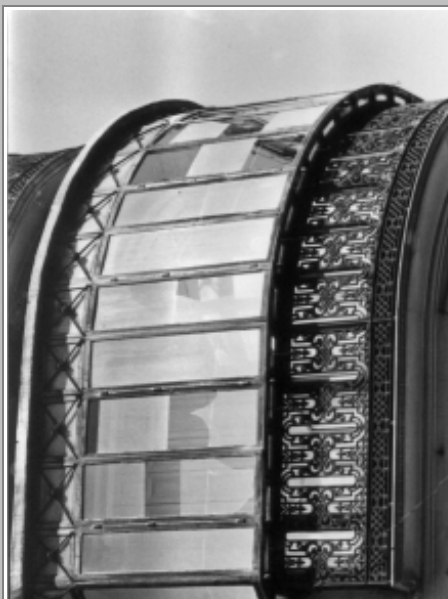
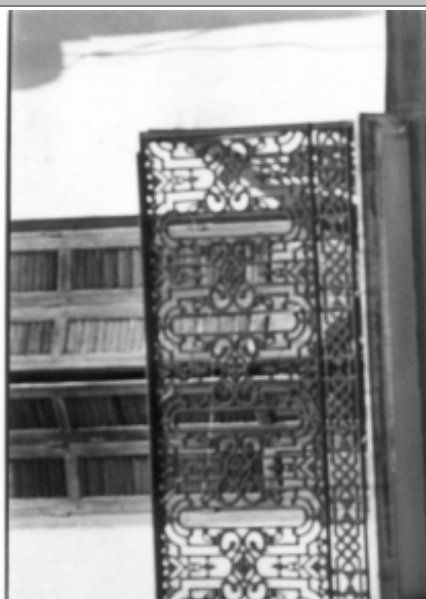
PLANOS Y FOTOS

Edificación en esquina a 3 calles (Hoyo de Esparteros- Prim-Pasillo de Atocha).

Baja - 3 plantas y ático (con terraza a C/ Prim).-

Distribución regular de huecos de fachada (balcones) y ventanas en ático.

Galerías de madera acristalada - corridas en P. 1ª y 2ª en esquina.

El edificio presenta fachadas a tres calles, de las cuales, la más pequeña (calle de Prim) adopta dos chaflanes curvos en su conexión con las otras dos fachadas. Presenta un bajo con zócalo de piedra más tres plantas de balcones sobre ménsulas separadas por impostas, rematándose por una azotea con balaustrada entre pilares de ladrillo y un ático retranqueado.

El bajo conserva además el cajead horizontal y ventanas empotradas con rejería fundida, y en él se abre una sencilla portada con embocadura moldurada.

Los balcones de la planta principal apoyan en ménsulas acanaladas, mientras que los demás se adosan directamente a la imposta.

Una balcón corrido en forma de galería adopta la forma curva del chaflán. Toda la rejería es de hierro fundido y de vistoso diseño.

El portal y trasdós de la escalera conserva molduras con decoración vegetal y de rocalla de la época.
