# PEPRI CENTRO. CATALOGO DE EDIFICIOS PROTEGIDOS

| <b>Situación</b> | MARIN GARCIA, Nº 10-12 | |
| <b>Edificio</b> | 715 | <b>Zon</b> VII |
| <b>Grado Protección</b> | ARQUITECTONICA I | |

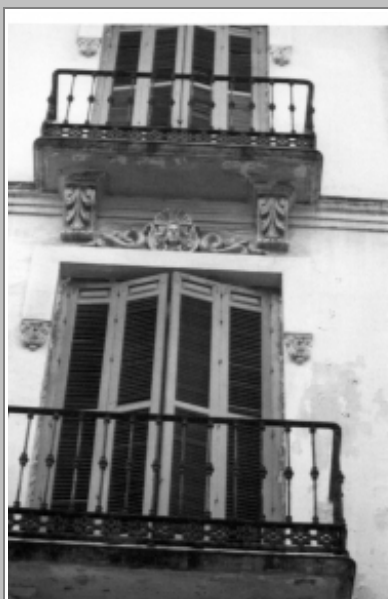
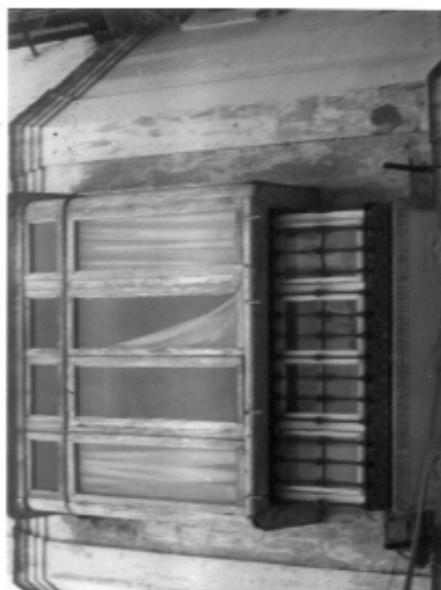
### PLANOS Y FOTOS

El edificio constituye una manzana aislada con fachadas a cuatro calles y una de las esquinas ochavadas.

Presenta el bajo transformado por comercios, un entresuelo de ventanas antepechadas y dos plantas separadas por impostas de balcones entre ménsulas con rejería de fundición sencilla.

Los vanos son adintelados, con montantes decorados con cartelas y temas florales y tratamiento diferenciado en las tres plantas.

Tiene cierros de madera en la ochava y marcando los ejes en la fachada principal.
