PEPRI CENTRO. CATALOGO DE EDIFICIOS PROTEGIDOS

Situación	MARIN GARCIA, Nº 7	
Edificio	713	Zon VII
Grado Protección	ARQUITECTONICA I	
Fach.	<input type="radio"/>	Tipol. <input type="radio"/>
		Elem. <input type="radio"/>
Estilo	Decimonónico Burgués Malagueño	
Autor		
Epoca	S. XIX - Finales o comienzo S. XX

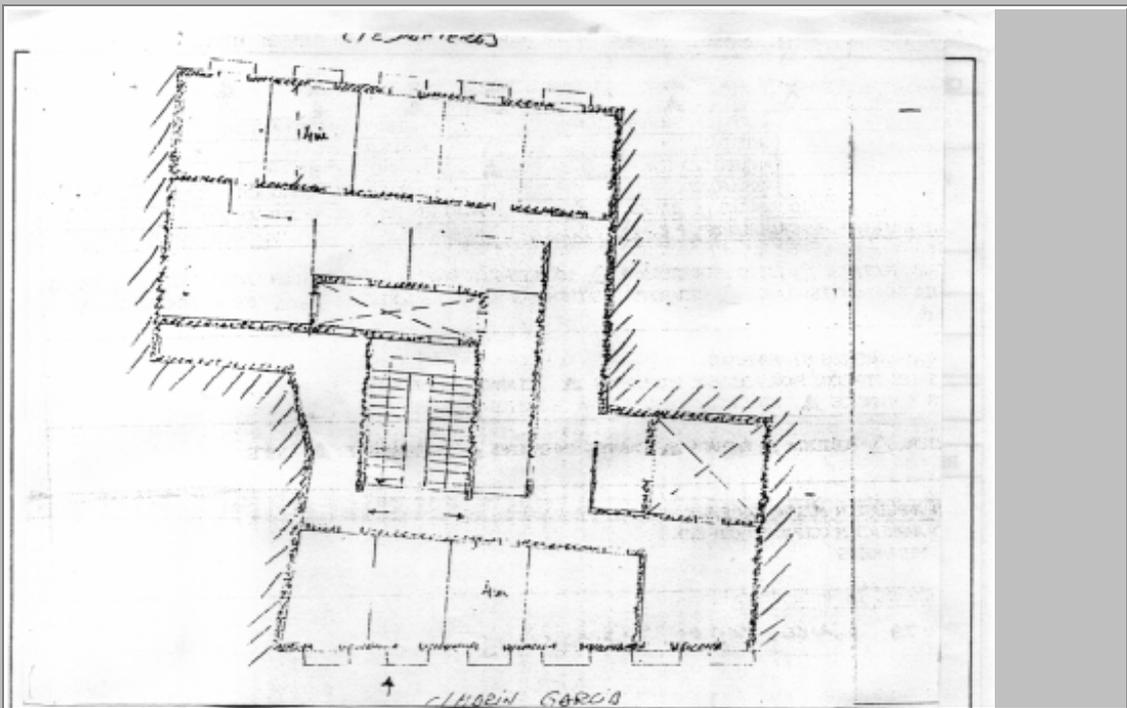
PLANOS Y FOTOS

Buen estado en general
Marquesinas de local comercial fuera de contexto.
Interesante en general.

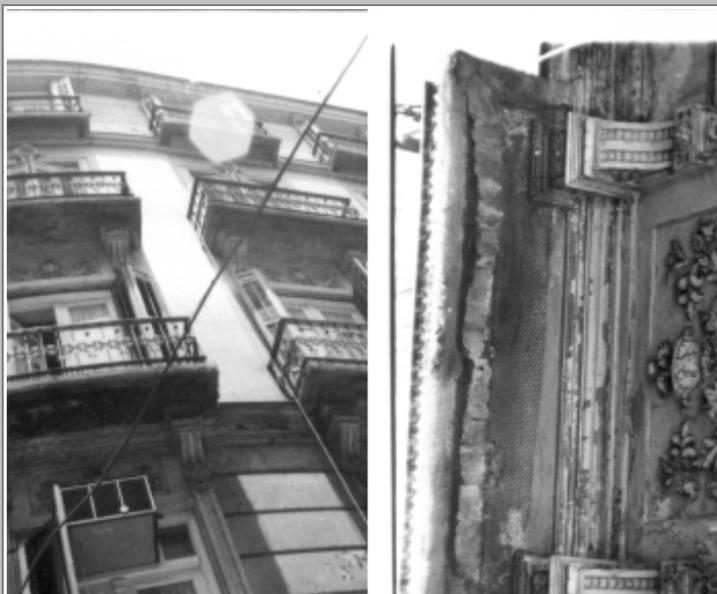
PLANOS Y FOTOS

Edificio entre medianerías de bajo y cuatro plantas de balcones. El bajo, totalmente transformado por la ubicación de comercios, presenta en el extremo izquierdo la portada, adintelada y flanqueada por pilastras cajeadas, sostén de una cornisa rematada por una cartela con motivos vegetales. Da acceso a un doble zaguán con suelo y zócalo de mármol y friso de yeserías vegetales en el techo. En la zona de la portada puede percibirse el zócalo de piedra y el cajeadado horizontal que primitivamente se extendió a todo el bajo. Los huecos son todos adintelados, y se distribuyen en los ejes de fachada. La planta primera, que también cuenta con un cajeadado horizontal, dispone sus balcones sobre ménsulas, y rejería mixta de hierro con motivos curvos. Los vanos se guarnecen con finos pilastras cajeados, cajeados por unas ménsulas, soporte de balcón superior, y que actúa a modo de capitel de la misma. Sobre el dintel un recuadro se decora con yeserías de motivos de orfebrería y vegetales.

Una gruesa imposta separa de las dos plantas superiores, sin diferenciación visual entre sí y con el paramento de ladrillo visto. La interior dispone sus balcones al igual que la planta primera, mientras que la superior guarnece sus vanos más sencillamente, y reduce la ornamentación a una venera sobre el dintel.

Otra imposta separa de la última planta, de balcones sin ménsulas y cuyos guarnecidos rematan en unas ménsulas que soportan la cornisa que corona el edificio.

Uno de los ejes queda resaltado asimétricamente mediante una cierre de obra acristalado que abarca las tres plantas inferiores.

Sus esquinas consisten en pilastras cajeadas y el pretil es una balaustrada en las plantas inferiores y de rejería en la superior, coronándose a la altura de la planta cuarta con una balaustrada a modo de terraza. La fachada se curva ligeramente en uno de sus extremos para adaptarse a la alineación de la rasante.
