PEPRI CENTRO. CATALOGO DE EDIFICIOS PROTEGIDOS

Situación	MARIN GARCIA, Nº 9		
Edificio	714	Zon	VII
Grado Protección	ARQUITECTONICA II		
Fach.	<input checked="" type="radio"/>	Tipol.	<input type="radio"/>
Elem.	<input checked="" type="radio"/>		
Estilo	Decimonónico malagueño		
Autor	Fernando Guerrero Strachan		
Epoca	S. XX - 1.910

Situación MARIN GARCIA, Nº 9

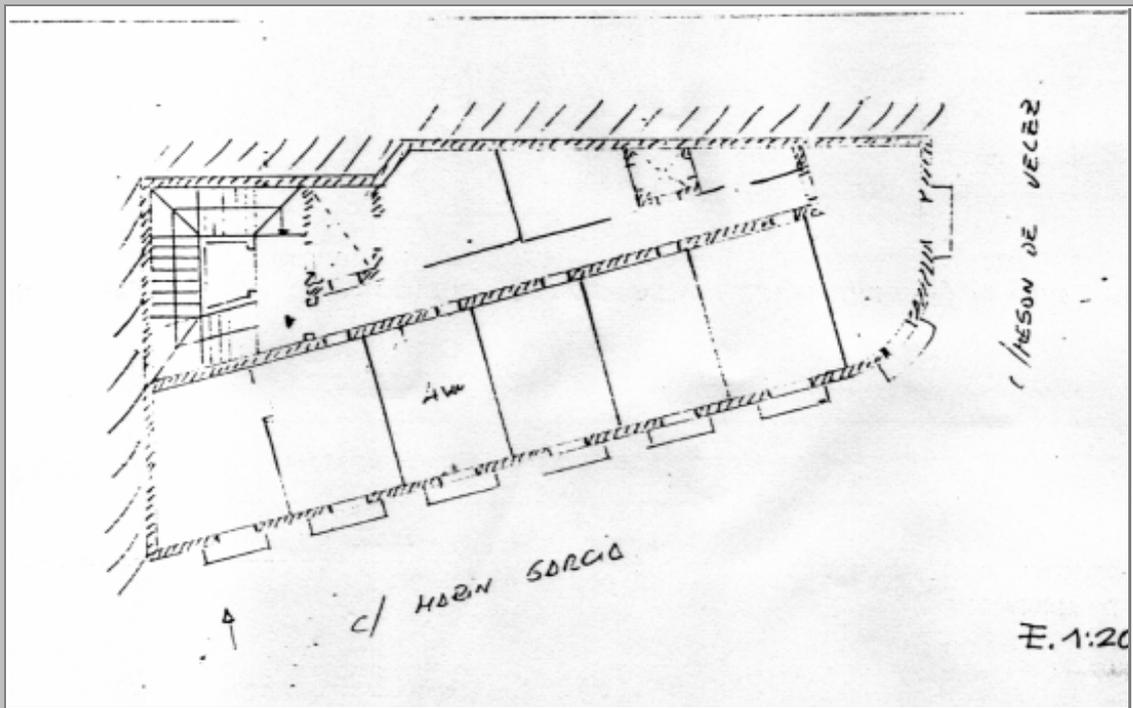
PLANOS Y FOTOS

Presenta 2 plantas añadidas fuera de contexto.
Fachada en mal estado.

Edificio en esquina con la calle de mesón de Vélez. Cuenta con bajo, totalmente transformado por comercios, y tres plantas de balcones, a los que se han adicionado posteriormente dos plantas de ventanas. Los vanos son todos adintelados y se disponen en seis ejes en C/ Marín García y uno a Mesón de Vélez, y otro para la ochava que une ambas fachadas. La portada, en un extremo de su fachada principal es adintelada y está protegida por una cornisa con venera. Se guarnece con mármoles, que pertenecen a una reforma reciente, aunque no así los restos del zócalo de piedra y del despiece de sillares texturizados que inicialmente se extenderían a todo el bajo, la portada da acceso a un zaguán.

Las tres plantas superiores son de balcones sobre ménsulas con rejería de forja de motivos curvilíneos. Los vanos se guarnecen en la primera planta con pilastras y cornisa con algún motivo floral y que sirve de soporte a las ménsulas de la planta superior. En la planta siguiente los guarnecidos cuentan con una mayor abundancia decorativa de motivos vegetales. Estas dos plantas no presentan diferenciación visual entre sí, mientras que una imposta separa de la inmediata superior, que primitivamente sería la última del edificio. Aquí los vanos, disponen sobre el dintel una gran cartela que sobrepasa la cornisa.

Una nueva imposta separa de las dos plantas últimas, de ventanas muy funcionales, y que responde a un adicción reciente, por lo que no presentan ningún interés.

Eliminación o tratamiento de plantas añadidas.

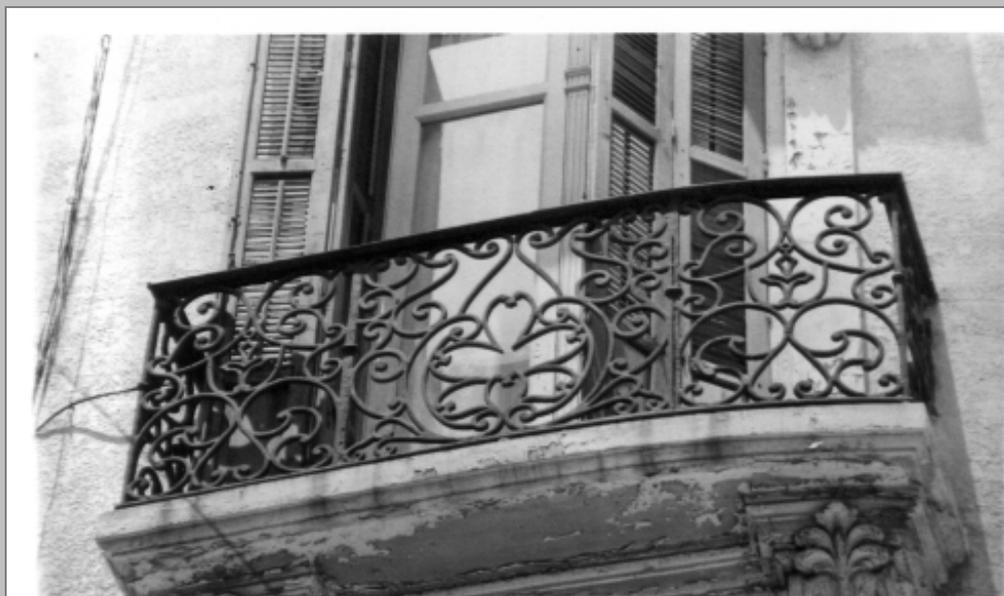
PLANOS Y FOTOS

El paramento de todo el edificio se halla texturizado en su revoco, respondiendo igualmente a una reforma reciente.

El eje de la ochava se ha resaltado mediante la dotación de cierros curvos de madera.
