PEPRI CENTRO. CATALOGO DE EDIFICIOS PROTEGIDOS

Situación	MARQUES DE LARIOS, Nº 12	
Edificio	721	Zon VII
Grado Protección	ARQUITECTONICA I	
Fach.	<input type="radio"/>	Tipol. <input type="radio"/>
		Elem. <input type="radio"/>
Estilo	Decimonónico Burgués Malagueño	
Autor	Eduardo Strachan Viana-Cárdenas	
Epoca	1.888

Situación MARQUES DE LARIOS, Nº 12

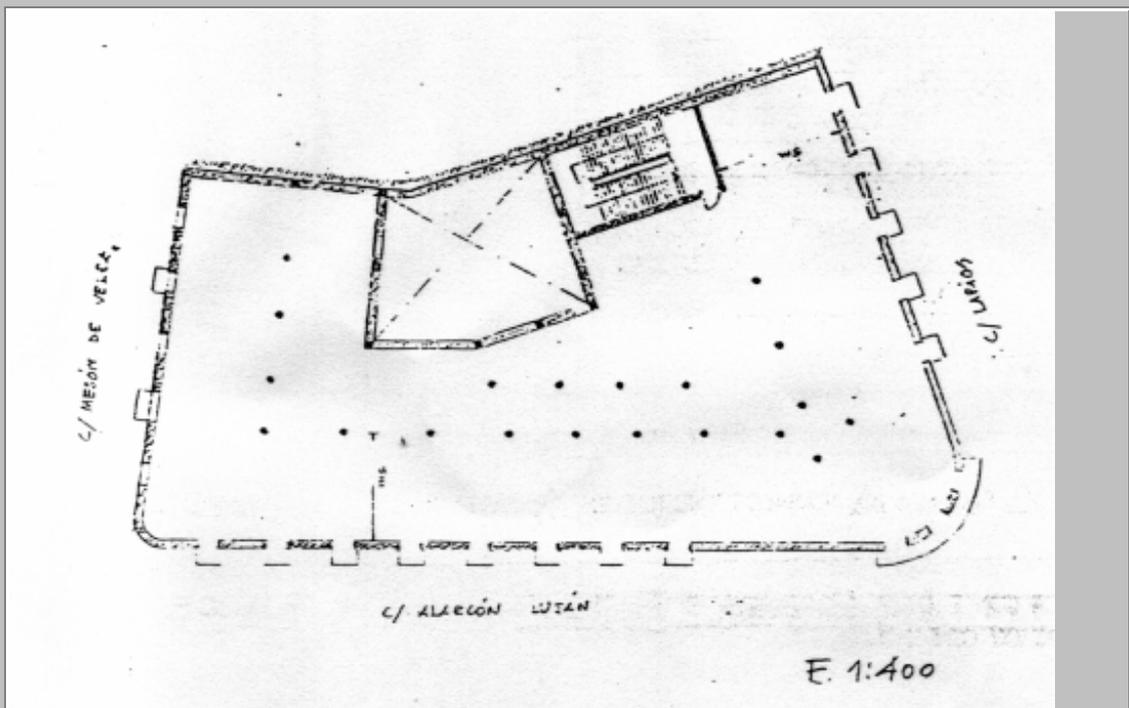
PLANOS Y FOTOS

Manzana semiaislada que se haya adosada a Larios nº 10, y que presenta fachada lateral a C/ Alarcón Luján y posterior a Mesón de Vélez. Cuenta con un cuerpo interior compuesto de baja y entresuelo, totalmente transformado por comercios, y separado del resto mediante una volada marquesina. Tanto esta como el recubrimiento de mármol pertenece a una actuación reciente.

En el cuerpo superior se advierte la articulación de la fachada mediante pilastras con cajeadado horizontal e impostas. Las dos primeras plantas son de balcones volados con rejería de fundición alternando los sencillos y los corridos a dos huecos. Estos, que son adintelados en todo el edificio, se guarnecen mediante finas pilastras cajeadas y cornisas, y más sencillamente arriba.

El ático dispone sencillas ventanas entre pilastras, cuyo capitel coincide en eje con las ménsulas que sostienen la cornisa que remata el edificio. Entre estos se extiende un friso con decoración de recuadros.

La esquina principal se curva mediante un chaflán acentuándose ésta mediante balcones curvos corridos, una de ellas con cierre de madera.

En las fachadas lateral y posterior, se alternan los balcones volados y antepechados, marcándose un eje en esta última con cierres.

Tratamiento primera planta fuera de contexto.
