PEPRI CENTRO. CATALOGO DE EDIFICIOS PROTEGIDOS

Situación	PLAZA DE FELIX SAENZ, N° 1		
Edificio	746	Zon	VII
Grado Protección	ARQUITECTONICA I		
Fach.	<input type="radio"/>	Tipol.	<input type="radio"/>
		Elem.	<input type="radio"/>
Estilo	Burgués Decimonónico Malagueño		
Autor	Jerónimo Cuervo González		
Epoca	S. XIX - 1887

Situación PLAZA DE FELIX SAENZ, Nº 1

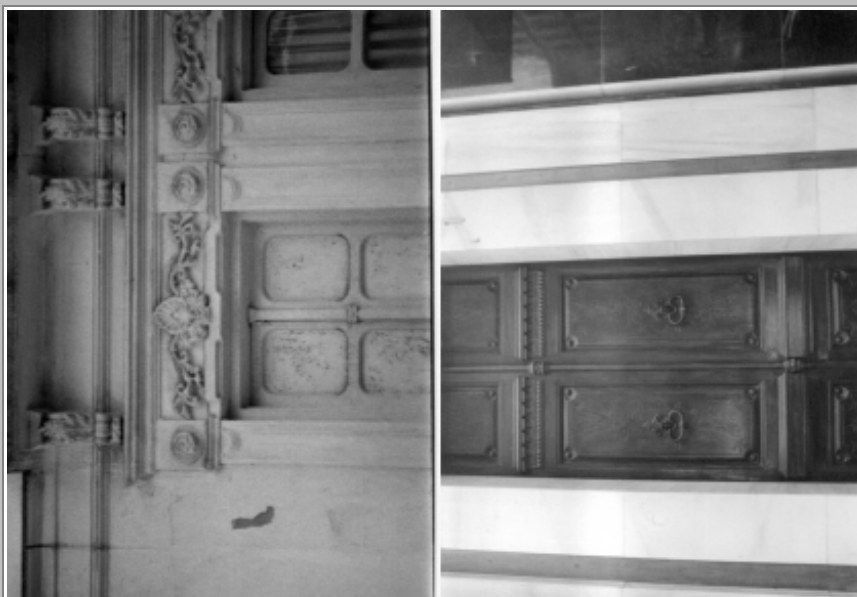
PLANOS Y FOTOS

Edificio en esquina con fachadas a la Plaza de Félix Sáenz, Puerta del Mar y C7 Herrería del Rey. Cuenta con bajo - totalmente transformado por comercios - y tres plantas de balcones separados por impostas.

La portada, en la fachada a la Plaza de Félix Sáenz, está totalmente modificada pero aun conserva la puerta de madera original decorada.

Los vanos son todos adintelados, dispuestos en 3 ejes a al Plaza de Félix Sáenz, 4 a C/ Puerta del Mar y 1 a C/ Herrería del Rey. Apoyan sobre ménsulas y poseen rejería de fundición. Los de la planta primera, modificados por comercios, simulan ser de medio punto al modificarse su acristalamiento. Tanto estos, como los de la planta segunda se guarnecen con pilastras cajeadas y cornisas, bajo las que se dispone decoración estucada de motivo vegetal, distinta en cada planta.

La 3ª y última planta se de cora sencillamente sobre el dintel de los vanos y con una imposta horizontal que se quiebra para abrazar los vanos, elemento característico de Cuervo.

Remata el edificio una cornisa sobre ménsulas entre las que disponen todas circulares.
