PEPRI CENTRO. CATALOGO DE EDIFICIOS PROTEGIDOS

Situación	PLAZA DE FELIZ SAENZ, N° 8		
Edificio	751	Zon	VII
Grado Protección	ARQUITECTONICA II		
Fach.	<input type="radio"/>	Tipol.	<input type="radio"/>
		Elem.	<input type="radio"/>
Estilo	Decimonónico Malagueño		
Autor			
Epoca	S. XIX - 2ª mitad.

Situación PLAZA DE FELIZ SAENZ, Nº 8

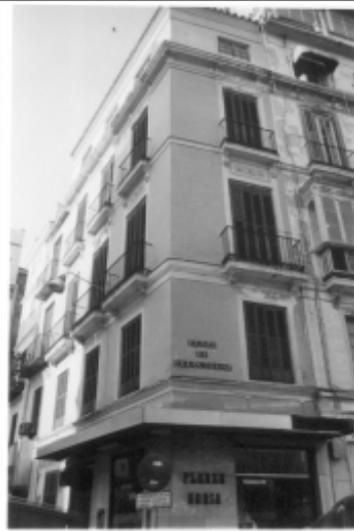
Edificio en esquina. PB+3+ático, con poco interés arquitectónico pues no presenta ningún elemento tanto en fachada como en su tipología que sea relevante.

Edificio en esquina, de poca superficie, con bajo, entresuelo, dos plantas de balcones y una de ático, separadas por impostas. El bajo, totalmente transformado por un comercio, no presenta portada, por lo que el acceso a las plantas superiores debe verificarse a través del mismo.

Los vanos, que son adintelados, se disponen en tres ejes en su fachada principal y tan solo uno en la lateral. El entresuelo muestra los balcones con antepechos de hierro.

Las plantas superiores presentan balcones vallados sobre ménsulas y rejería mixta (fundición + forja). Sus vanos se guarnecen sencillamente y se decoran sobre el dintel con un recuadro de motivos geométricos y vegetales, y en el superior con guirnaldas. Una cornisa escalonada sobre ménsulas ejerce la separación del ático, que parece ser un añadido posterior.

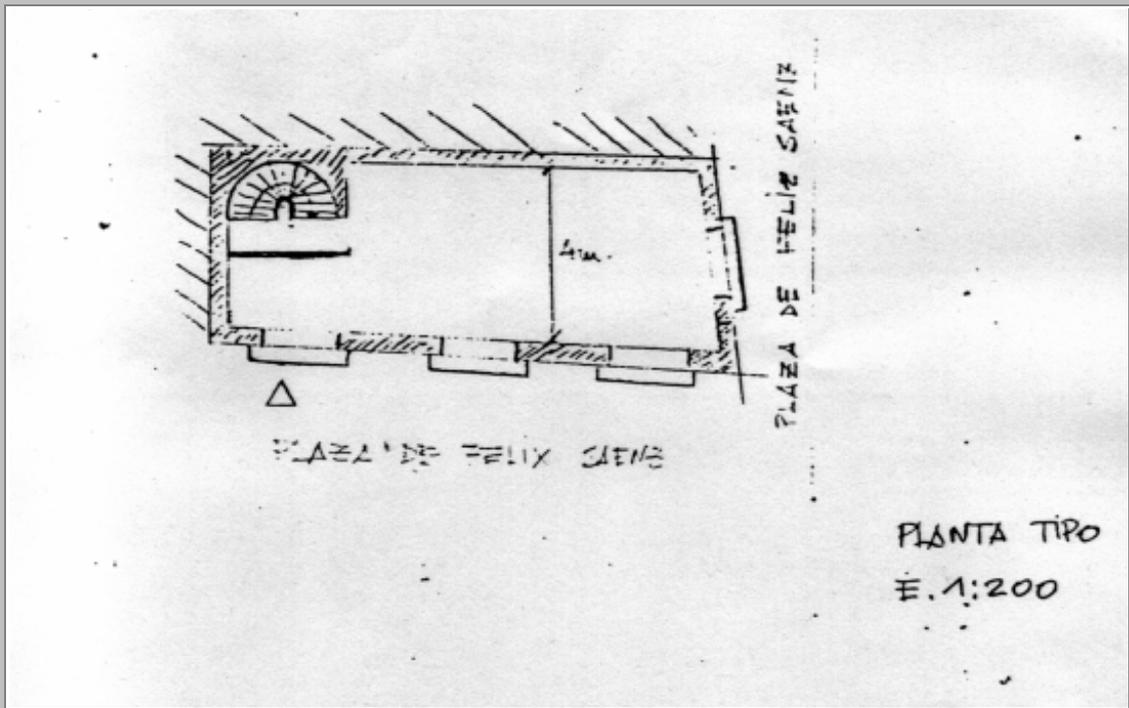
PLANOS Y FOTOS

El edificio no está habitado. La propiedad vive en Madrid y no se ha podido entrar en el interior de las viviendas.

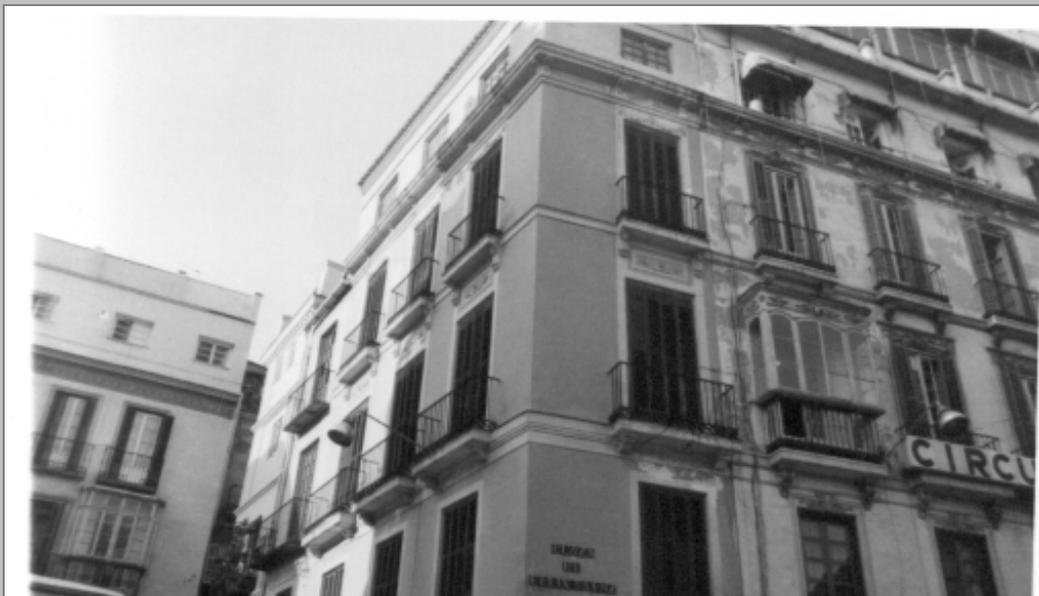
PLANOS Y FOTOS

No tiene interés arquitectónico.
