PEPRI CENTRO. CATALOGO DE EDIFICIOS PROTEGIDOS

Situación	SAN JUAN, Nº 23		
Edificio	766	Zon	VII
Grado Protección	ARQUITECTONICA I		
Fach.	<input type="radio"/>	Tipol.	<input type="radio"/>
Elem.	<input type="radio"/>		
Estilo	Barroco		
Autor			
Epoca	Finales del siglo XVIII

SAN JUAN, Nº 23

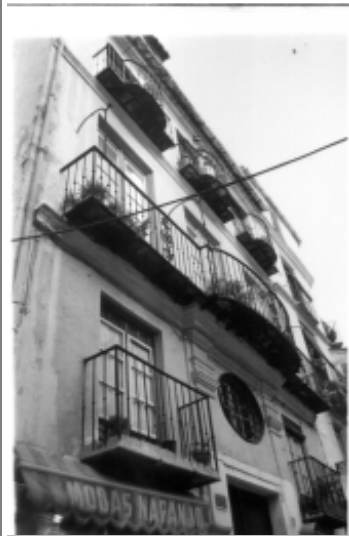
Edificio con bajo que engloba al entresuelo y dos plantas separadas por impostas, de mayor amplitud la inferior. Tiene tres ejes de vanos adintelados con balcones de rejería forjada (S. XVIII) de cuadradillo, que son preñados en las plantas superiores. En la planta principal el balcón abarca los tres huecos tiene arbotantes y apoya sobre la imposta. Tras un pseudoático que sólo es visible en uno de los lados, se retranquea una planta de ático que remata su tejado en alero de canecillos. Conserva los vierteaguas originales de la época de cerámica vidriada con relieves de guirnaldas.

La portada, adintelada, se abre entre pilastras que sostienen la imposta, y engloba el entresuelo con ventanilla oval cerrada con rejería de forja. La flanquean balcones simples.
