# PEPRI CENTRO. CATALOGO DE EDIFICIOS PROTEGIDOS

<b>Situación</b>	SAN JUAN, Nº 38		
<b>Edificio</b>	767	<b>Zon</b>	VII
<b>Grado Protección</b>	ARQUITECTONICA II		
<b>Fach.</b>	<input checked="" type="radio"/>	<b>Tipol.</b>	<input type="radio"/>
<b>Elem.</b>	<input checked="" type="radio"/>		
<b>Estilo</b>	Decimonónico Malagueño		
<b>Autor</b>	Jerónimo Cuervo		
<b>Epoca</b>	S. XIX - 2ª Mitad. 1.880

**Situación** SAN JUAN, Nº 38

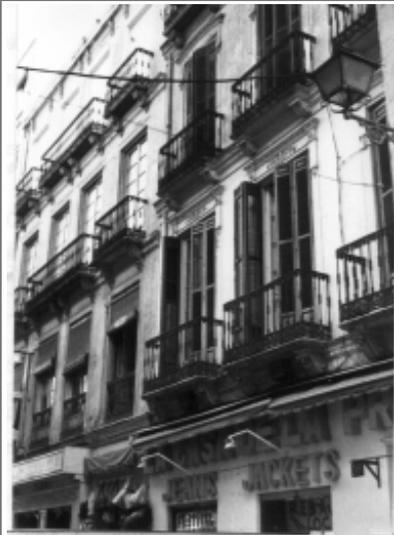
Edificio entre medianerías de bajo y tres plantas de balcones separados por impostas. El bajo se halla totalmente transformado por establecimientos comerciales, y en él se abre la portada, adintelada, cuyo zaguán destaca por su angostura, en el que se puede observar una de las columnas de fundición estriadas que soporta la estructura del edificio, idéntica a las del edificio colindante. Las plantas superiores, de balcones sobre ménsulas con rejería de fundición distribuye sus vanos en 3 ejes de fachada. Los vanos son adintelados en la planta primera y se guarnecen con pilastrillas cuyos capiteles son caretos, y que sostienen una cornisa decorada. Bajo la misma y sobre el dintel se dispone decoración estucada de motivos vegetales.

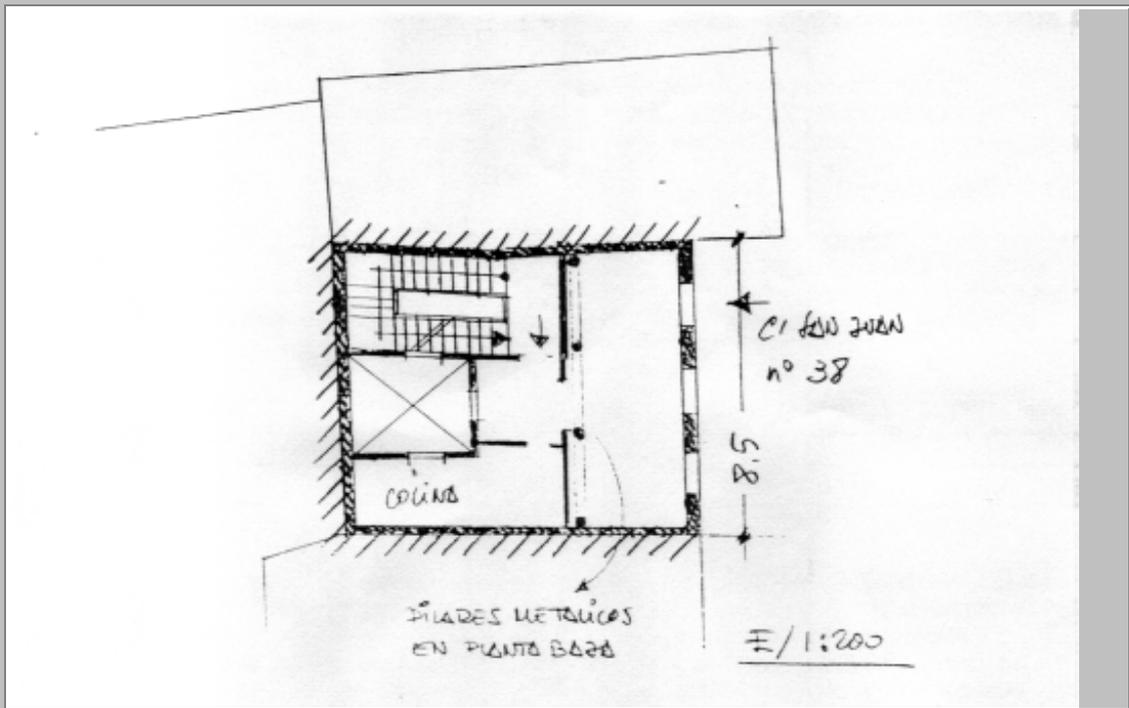
### PLANOS Y FOTOS

Elementos de interés: Otros: Pilares metálicos en planta baja a 3 m . Fachada.

Planta 1ª y zaguán usados como almacén.

Humedades en patio frío, saneamiento deficiente. Patio abierto a partir de 2ª planta, en 1ª aseos.

El estado de conservación es malo y el uso actual colabora en el deterioro. La fachada es interesante y las dimensiones y forma de la parcela ofrecen posibilidades de saneado y recuperación.

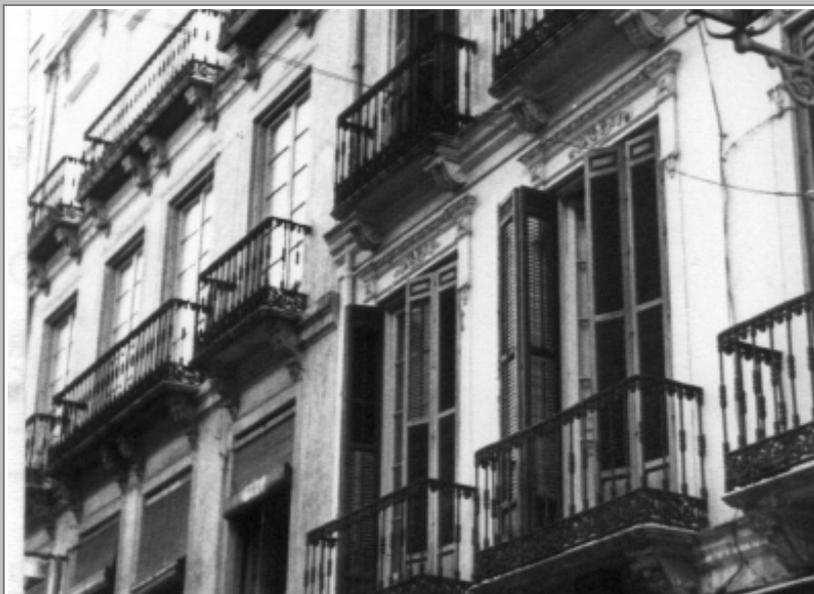
### PLANOS Y FOTOS

En la 2ª y 3ª planta, los vanos pasan a ser rebajados, la cornisa se curva para adaptarse al perfil del arco y carece de más decoración.

Remata el edificio una cornisa sobre un friso de ovas y que apoya sobre los mismos caretos del piso primero, y que carecen de una función sustentante real.

En la azotea que corona la edificación se han levantado a ambos lados unas construcciones que deber ser un añadido posterior.
