# PEPRI CENTRO. CATALOGO DE EDIFICIOS PROTEGIDOS

<b>Situación</b>	SAN JUAN, Nº 40		
<b>Edificio</b>	768	<b>Zon</b>	VII
<b>Grado Protección</b>	ARQUITECTONICA II		
<b>Fach.</b>	<input checked="" type="radio"/>	<b>Tipol.</b>	<input type="radio"/>
<b>Elem.</b>	<input checked="" type="radio"/>		
<b>Estilo</b>	Decimonónico Malagueño		
<b>Autor</b>	Estilo cercano a Cuervo		
<b>Epoca</b>	S. XIX - 1.880-1.886

**Situación** SAN JUAN, Nº 40

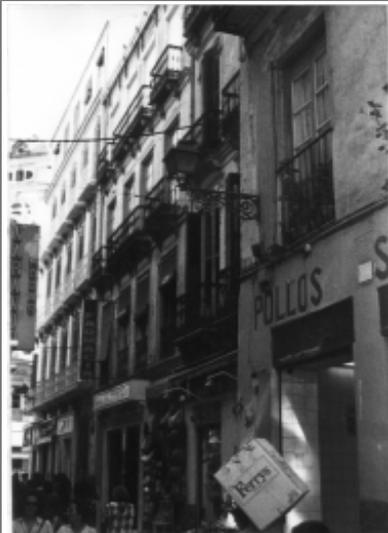
Edificio entre medianerías de bajo y tres plantas separadas por impostas. En el bajo, transformado por el establecimiento de comercios, destaca el de una farmacia que se encuentra en este lugar desde 1886. En su almacén posterior se conservan las columnas de fundición, muy bellas, soportando vigas de madera. Las estanterías y mobiliario de madera de la farmacia data asimismo de esta fecha, a excepción del techo y puertas que son recientes.

La portada del edificio, situada en un lateral, es adintelada, y conserva la puerta de la época. En ellas se observa el zócalo de piedra y el cajeadado horizontal que originalmente se extendería a todo el bajo.

Los vanos son todos adintelados, y se distribuyen en 4 ejes. En la planta primera tiene antepecho con rejería de fundición y sencillo guarnecido. En las plantas superiores, también con rejas de fundición, los balcones volados apoyan sobre ménsulas, siendo los centrales corridos para abarcar dos huecos. Los huecos ostentan unos sencillos guarnecidos.

Remata el edificio una cornisa apoyada sobre ménsulas.

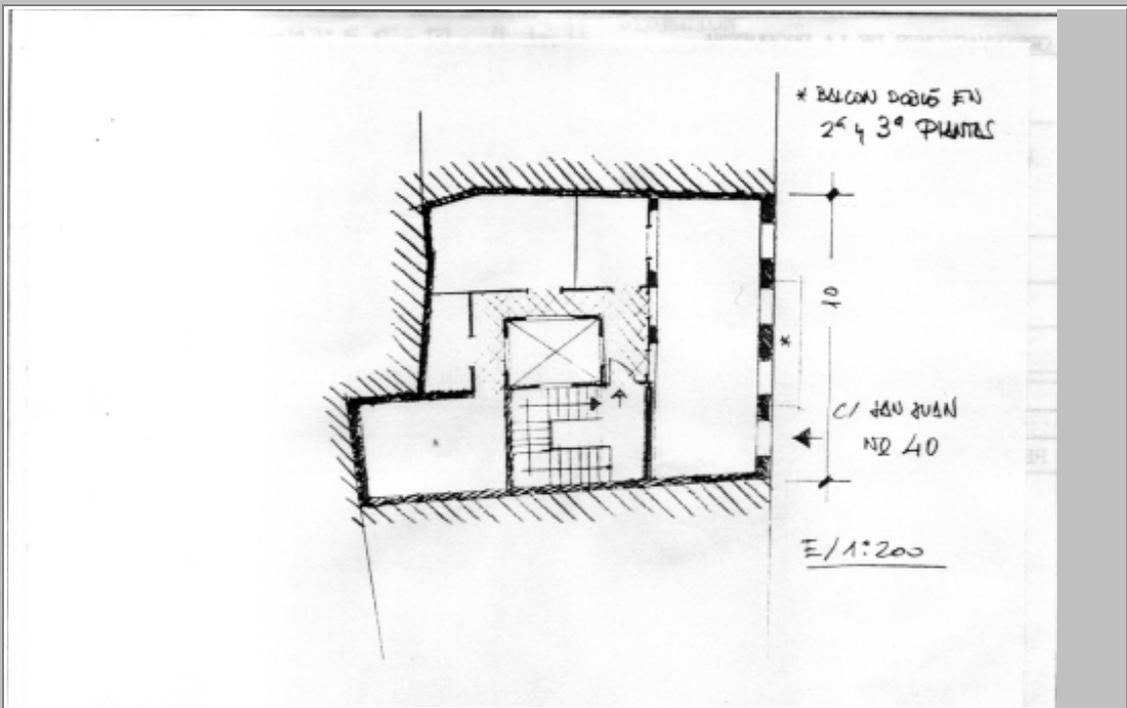
### PLANOS Y FOTOS

Elementos de Interés: Otros: Pilares de fundición en PB a 3 mts. De fachada.  
Existen habitaciones interiores que ventilan e iluminan a través del pasillo de patio.  
Interesando: cornisa y coronación con balaustrada.

El estado general es regular. La fachada mantiene una relación compositiva con las colindantes, dando un carácter urbano al comienzo de la calle San Juan.
