PEPRI CENTRO. CATALOGO DE EDIFICIOS PROTEGIDOS

Situación	CORONEL, Nº 2	
	SAN JUAN, Nº 20	
Edificio	691	Zon VII
Grado Protección	ARQUITECTONICA I	
Fach.	<input type="radio"/>	Tipol. <input type="radio"/>
		Elem. <input type="radio"/>
Estilo	Historicista Moderno	
Autor	F. Guerrero Strachan. Rasgo estilo	
Epoca	S. XX - 2 Primeras épocas

691

CORONEL, Nº 2
SAN JUAN, Nº 20

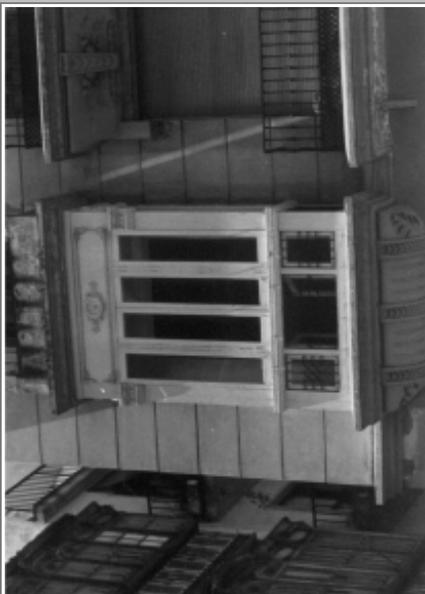
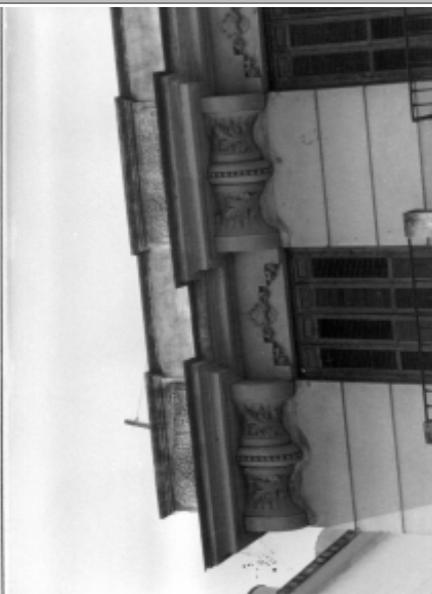
PLANOS Y FOTOS

Edificio en esquina con bajo y tres plantas de balcones. El establecimiento de un comercio en el bajo no la ha alterado en absoluto. En la fachada a C/ Coronel, las ventanas del bajo son empotradas y una de ellas fingida. En un extremo se abre la sencilla portada, que es adintelada. Los vanos, que también son todos adintelados, se disponen en 4 ejes a cada una de las fachadas. En la C/ Coronel son todos antepechados con reja de hierro de tonos geométricos. Un coreado horizontal en el paramento es común a ambas fachadas. Y se extiende por todo el edificio.

En la fachada a C/ San Juan, los antepechos de la planta primera son de techo fundido. La planta 2ª presenta balcón corrido central sobre escuadras de obra, mientras que en los ejes laterales cierros de madera acristalados y con reja de motivo geométrico apoyan sobre precarias convexas achaflanadas con estrias y motivos vegetales. Se crecen, a nivel de la planta superior con balcones de obra y reja hundida, mientras que los balcones restantes de esta misma planta apoyan sobre peanas achaflanadas con bella decoración floral de fina realización y que se prolongan mediante dos brazos verticales hasta guarnecer el vano del piso inferior.

En esta última planta los vanos se decoran sobre el dintel con decoración vegetal, dispuesta en pirámide y ubicada entre los perfiles de grandes volutas empotradas, con decoración vegetal y que sostienen la cornisa que remata el edificio.

En la fachada a C/ Coronel, el eje que coincide con la portada se superpone un nivel más de construcción horadado por una ventana con arco de medio punto guarnecido con cornisas que también se curvan.
