PEPRI CENTRO. CATALOGO DE EDIFICIOS PROTEGIDOS

Situación	HORNO, Nº 5	
	CISNEROS	
Edificio	704	Zon VII
Grado Protección	ARQUITECTONICA II	
Fach.	<input type="radio"/>	Tipol. <input type="radio"/>
		Elem. <input type="radio"/>
Estilo	Decimonónico Malagueño	
Autor	Jerónimo Cuervo González	
Epoca	S. XIX - 2ª Mitad

HORNO, Nº 5
CISNEROS

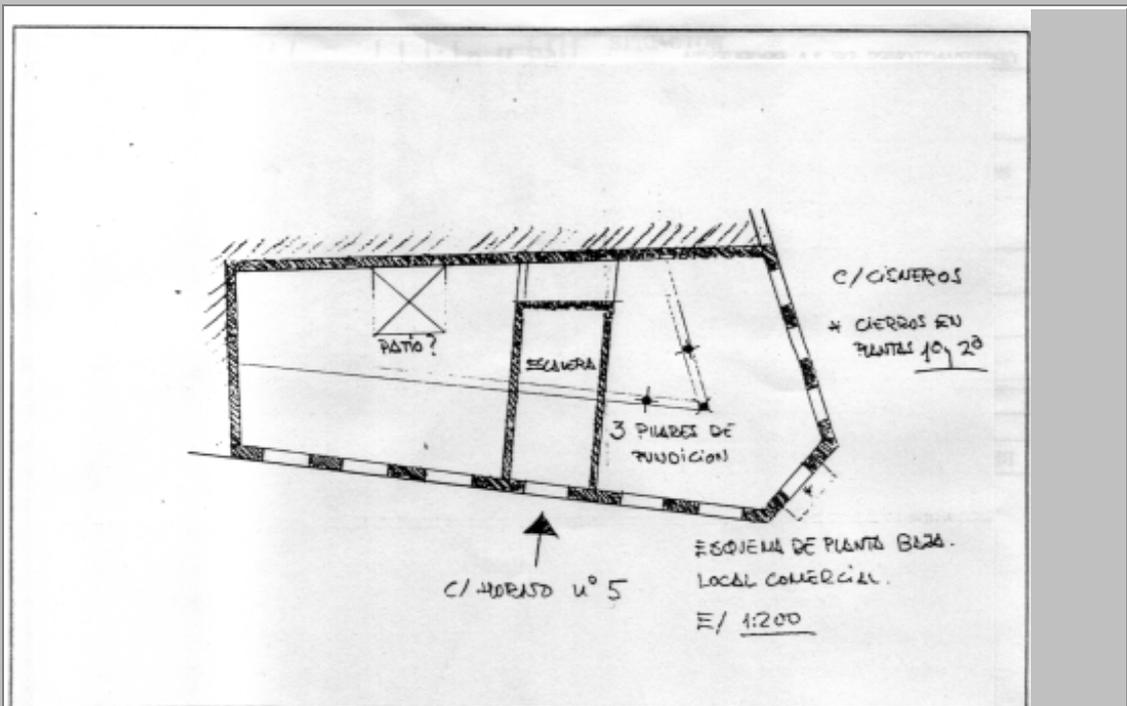
PLANOS Y FOTOS

Imposible comprobar ocupación y visitar viviendas - mujeres de edad, atrincheradas.

Pilares de fundación en P.B.

Ventanas ovaladas en 4ª Planta.

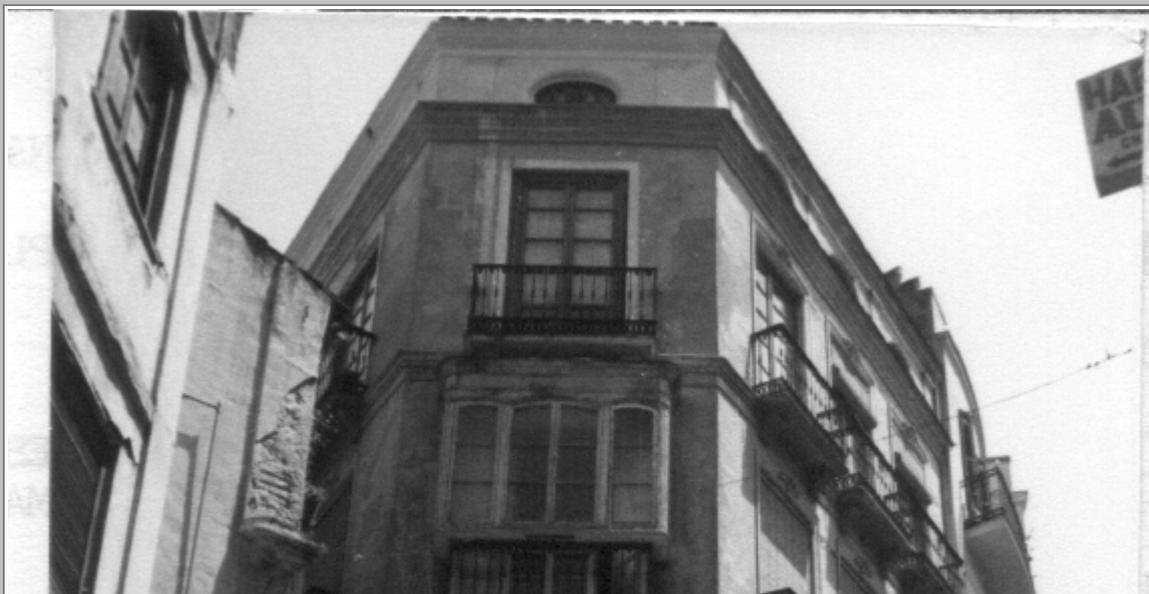
PLANOS Y FOTOS

Edificio en esquina con chaflán resaltado mediante cierros de madera acristalados. Posee un bajo transformado por comercio, excepto la portada, de arco rebajado con sencillo cajeadado. Por encima de este se levantan tres plantas de balcones sobre ménsulas separadas por impostas, más un ático que emerge por encima de la cornisa con oculos ovales entre pilastras. Los balcones son de rejería de fundición y los vanos, adintelados, se guarnecen con adornos diferenciados en la clave.
