PEPRI CENTRO. CATALOGO DE EDIFICIOS PROTEGIDOS

| Situación | NUEVA, Nº 10 | |
| Edificio | 734 | Zon VII |
| Grado Protección | ARQUITECTONICA I | |

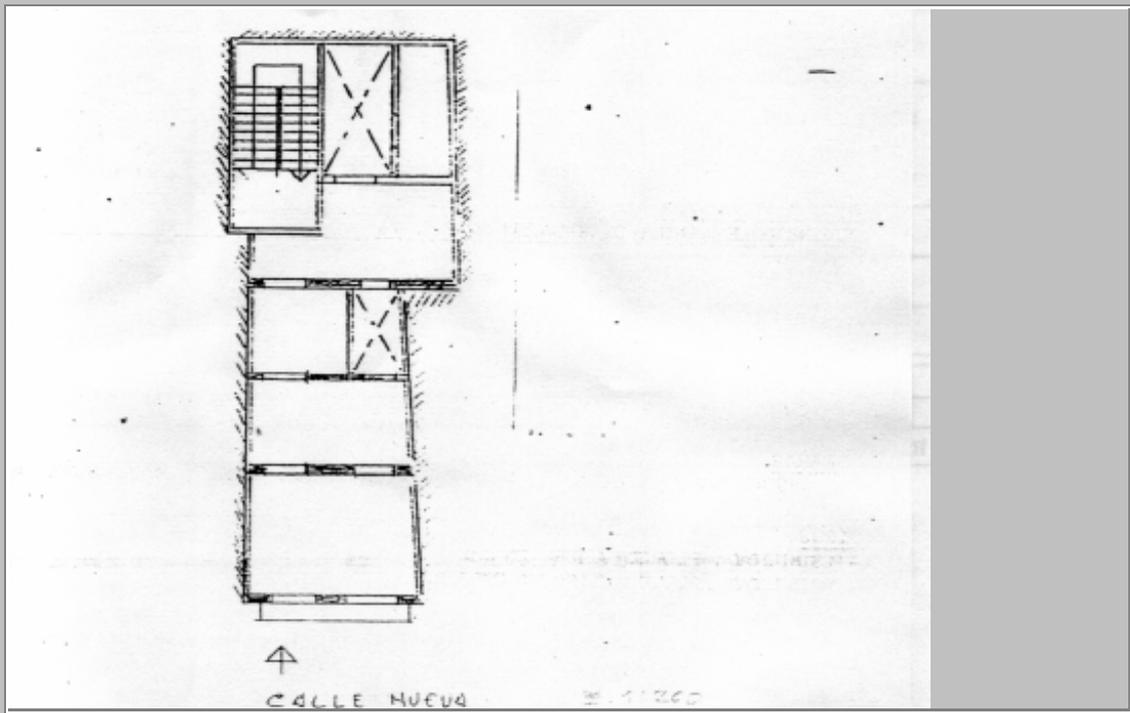
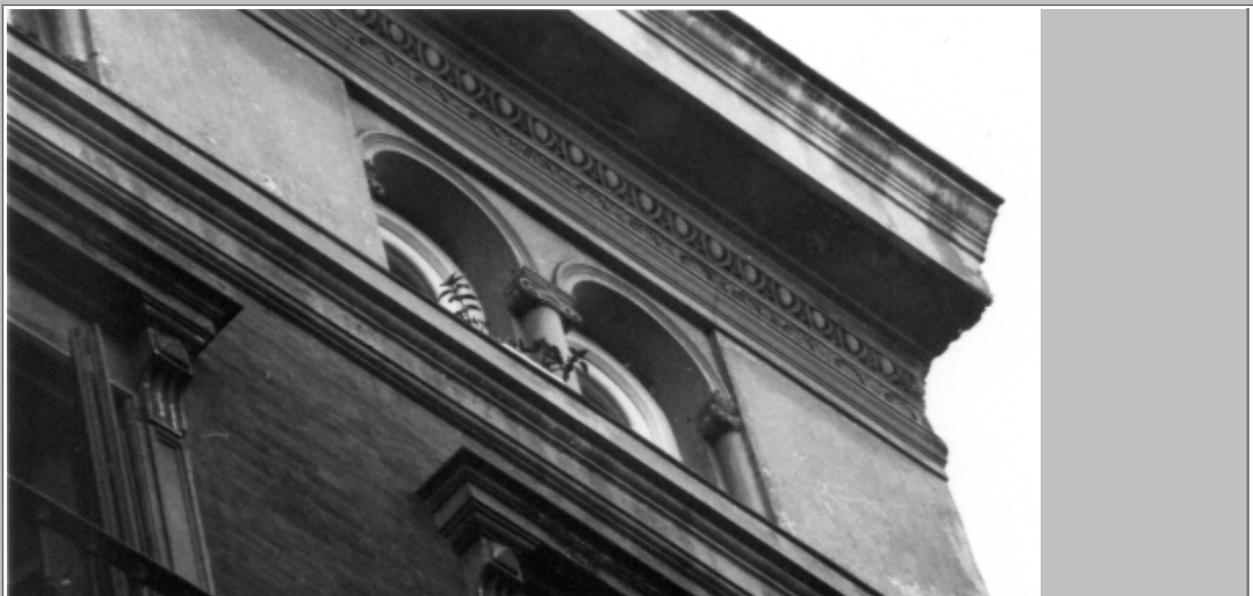
PLANOS Y FOTOS

Edificio entre medianerías de bajo destrozado por comercios, tres plantas de balcones y una de ático separadas por impostas. Presenta el paramento de ladrillo visto en el que se abren los huecos adintelados guarnecidos con pilastras y cornisa sobre vistosas ménsulas. La rejería es de fundición, con balcón corrido en la primera planta e individuales en las siguientes, habiéndose cubierto uno de ellos con ciervo de madera.

El ático, que podría responder a una adicción de los primeros años del siglo XX, tiene el paramento enlucido y se abren en él vanos germinados de medio punto con columna central que son enmarcados por alfiz, rematándose por una cornisa de gran vuelo.
