PEPRI CENTRO. CATALOGO DE EDIFICIOS PROTEGIDOS

Situación	NUEVA, Nº 13		
Edificio	736	Zon	VII
Grado Protección	ARQUITECTONICA I		
Fach.	<input type="radio"/>	Tipol.	<input type="radio"/>
Elem.	<input type="radio"/>		
Estilo	Burgués Decimonónico Malagueño		
Autor	Jerónimo Cuervo González		
Epoca	S. XIX - 1.980

Situación NUEVA, Nº 13

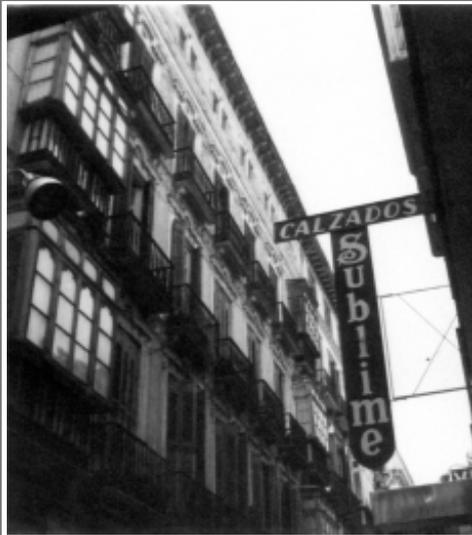
Fachada simétrica de siete vanos destacando el eje mediante cierros en los vanos extremos. Portada simple a la derecha, entre pilastras y friso en el ático, huecos de ventana separados por pilastras.

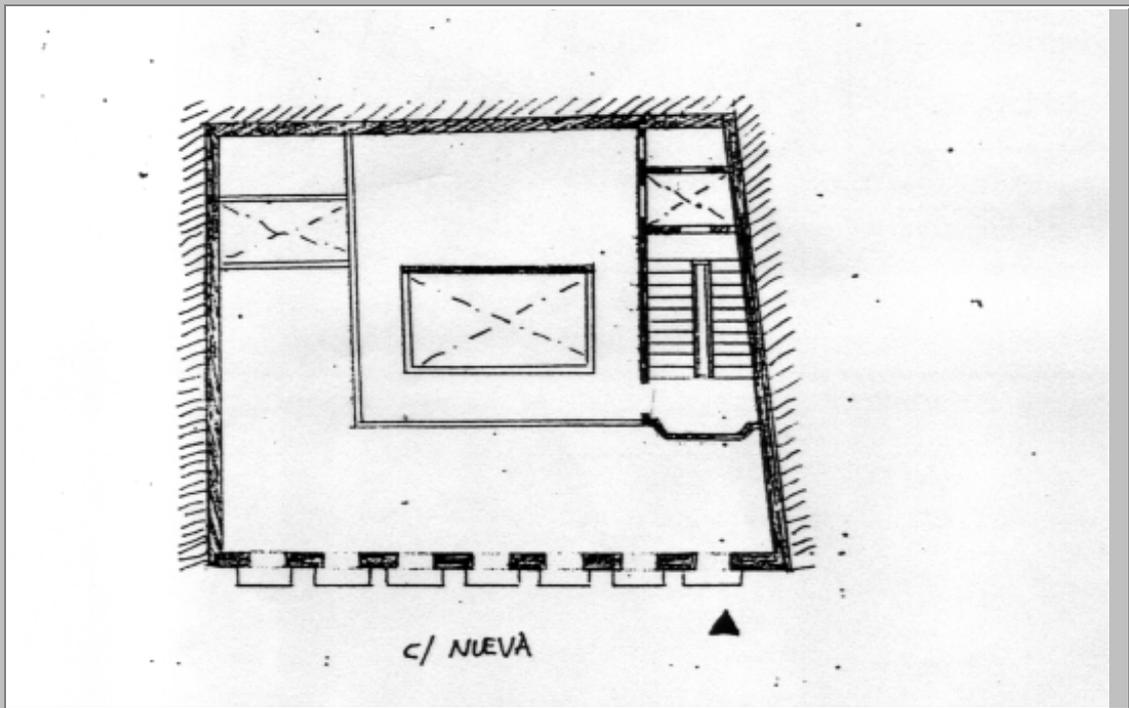
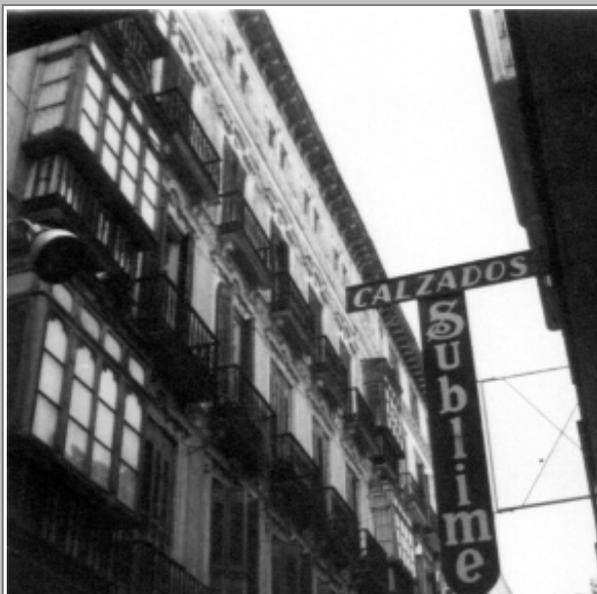
PLANOS Y FOTOS

Edificio entre medianerías de bajo, totalmente transformado por comercios y tres plantas de balcones separadas por impostas, más ático.

Los vanos, todos adintelados, se disponen en siete ejes de fachada. En el extremo derecho se abre la portada, de arco rebajado, guarnecida la piedra y decorada en los enjutos con roleos vegetales, estando protegida por una cornisa.

Los balcones, con losa de piedra, apoyan sobre ménsulas y poseen robusta reja de hierro fundido. Los vanos se guarnecen con finas pilastras cajeadas, sostén de una cornisa con pequeñas ménsulas de carácter decorativo, y que se curva en su zona central para albergar decoración floral.

Las impostas que separan las distintas plantas, son asimismo decoradas con motivos florales. El paramento es decorado con un refundido constituyendo unos recuadros verticales que visualmente actúan a modo de pilastras. Una gruesa imposta con recuadros separa del ático, donde se disponen pequeñas ventanas pareadas guarnecidos del montante de decoración pendiente en los extremos y florón central. Remata el edificio una volada cornisa sobre canes, decorada asimismo, con casetones y roleos.

Los ejes de vanos laterales, entre pilastras, se destacan asimismo mediante cierros de madera.
