# PEPRI CENTRO. CATALOGO DE EDIFICIOS PROTEGIDOS

<b>Situación</b>	OLOZAGA, Nº 5	
<b>Edificio</b>	737	<b>Zon</b> VII
<b>Grado Protección</b>	ARQUITECTONICA I	
<b>Fach.</b>	<input type="radio"/>	<b>Tipol.</b> <input type="radio"/>
		<b>Elem.</b> <input type="radio"/>
<b>Estilo</b>	Decimonónico Burgués Malagueño	
<b>Autor</b>		
<b>Epoca</b>	S. XIX. Ultimo cuarto

**Situación** OLOZAGA, Nº 5

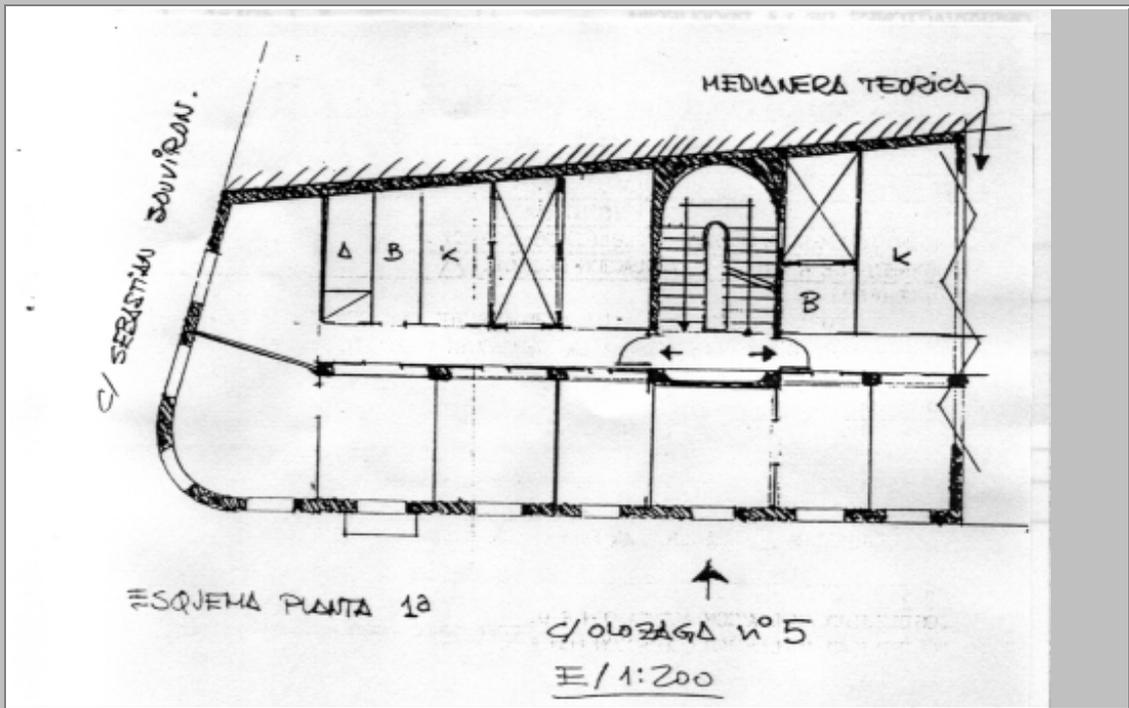
### PLANOS Y FOTOS

Las divisiones interiores de viviendas no se corresponde con la división catastral de parcelas. Hay viviendas que ocupan la finca contigua.

El estado de conservación e instalaciones varía de unos pisos a otros.

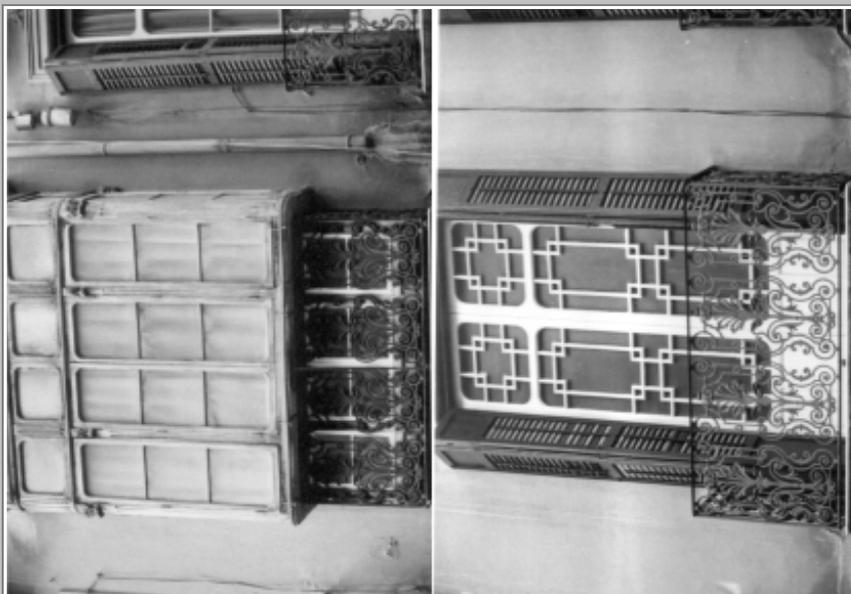
### PLANOS Y FOTOS

Los números 5 y 7 de la calle de Olózaga, constituyen media manzana por lo que se tratan de forma unitaria. Presentan fachada a las calles de Olózaga (con 14 huecos), Sagasta y Sebastián Souvirón, adoptando los balcones de las esquinas la forma curva para adaptarse a el ochavamiento de las mismas.

El edificio apoya sobre un zócalo de ladrillo y consta de bajo con paramento cajeado y tres plantas de balcones sobre ménsulas separadas por impostas, siendo de mayor amplitud la superior. Los vanos son adintelados y se guarnecen con molduras y neveras, ostentando decoración floral en la clave. La rejería, de fundición, tiene motivos asimismo florales y paneles simétricos, siendo destacable por la calidad de su diseño. Se resaltan tres ejes verticales mediante cierros de madera de diseño clásico.

Las portadas, que son dos, son también adinteladas y se guarnecen de mármol gris, con molduras cajeadas y cartabón sobre el zócalo.

El mayor interés de la edificación radica en su implantación urbana y el carácter unitario de la calle.
