# PEPRI CENTRO. CATALOGO DE EDIFICIOS PROTEGIDOS

<b>Situación</b>	SAGASTA, N° 8		
<b>Edificio</b>	761	<b>Zon</b>	VII
<b>Grado Protección</b>	ARQUITECTONICA II		
<b>Fach.</b>	<input type="radio"/>	<b>Tipol.</b>	<input type="radio"/>
<b>Elem.</b>	<input type="radio"/>		
<b>Estilo</b>	Decimonónico Malagueño		
<b>Autor</b>			
<b>Epoca</b>	S. XIX- 2ª mitad.

**Situación** SAGASTA, Nº 8

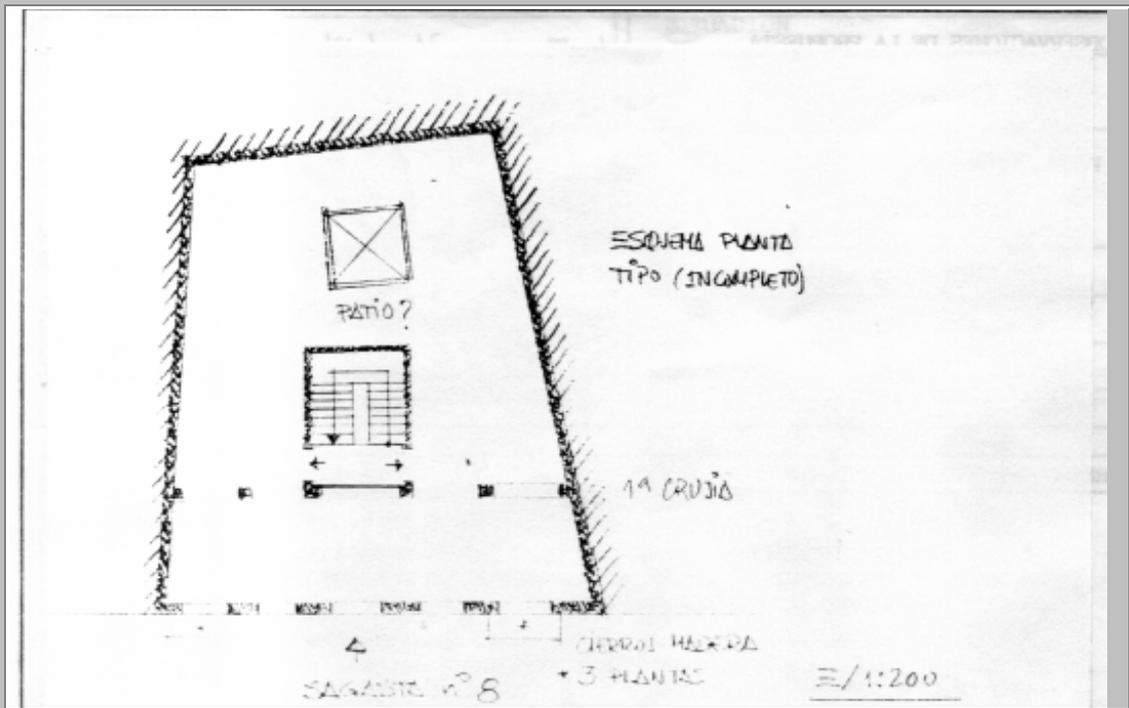
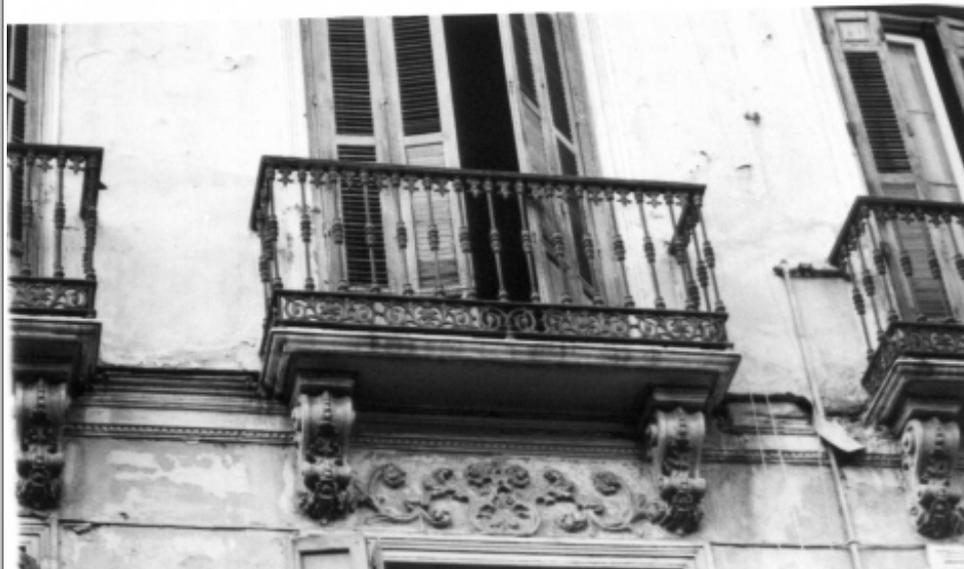
### PLANOS Y FOTOS

Planta baja diafanada en local comercial.

Plantas 3ª y 4ª deshabitadas y en mal estado general.

La conservación difiere bastante de unas viviendas (plantas) a otras, peor en las más altas.

Edificio entre medianerías de bajo y cuatro plantas de balcones separados por impostas. El bajo se halla totalmente transformado por comercios. Los centra la portada, adintelada y también transformada.

Los vanos, que son todos adintelados, se disponen en cinco ejes de fachada. Los balcones apoyan sobre ménsulas y tienen rejerías de fundición, se guarnecen muy sencillamente y disponen sobre el dintel decoración estucada. En la planta superior los balcones pasan a sus antepechados con rejería del mismo tipo. Los ejes laterales se han destacado mediante cierros de madera. Remata el edificio una cornisa.
