PEPRI CENTRO. CATALOGO DE EDIFICIOS PROTEGIDOS

Situación	SALVAGO, Nº 3	
Edificio	762	Zon VII
Grado Protección	ARQUITECTONICA I	
Fach.	<input type="radio"/>	Tipol. <input type="radio"/>
Elem.	<input type="radio"/>	
Estilo		
Autor	Fernando Guerrero Strachan	
Epoca	S. XX - Principios (1910-30)

SALVAGO, Nº 3

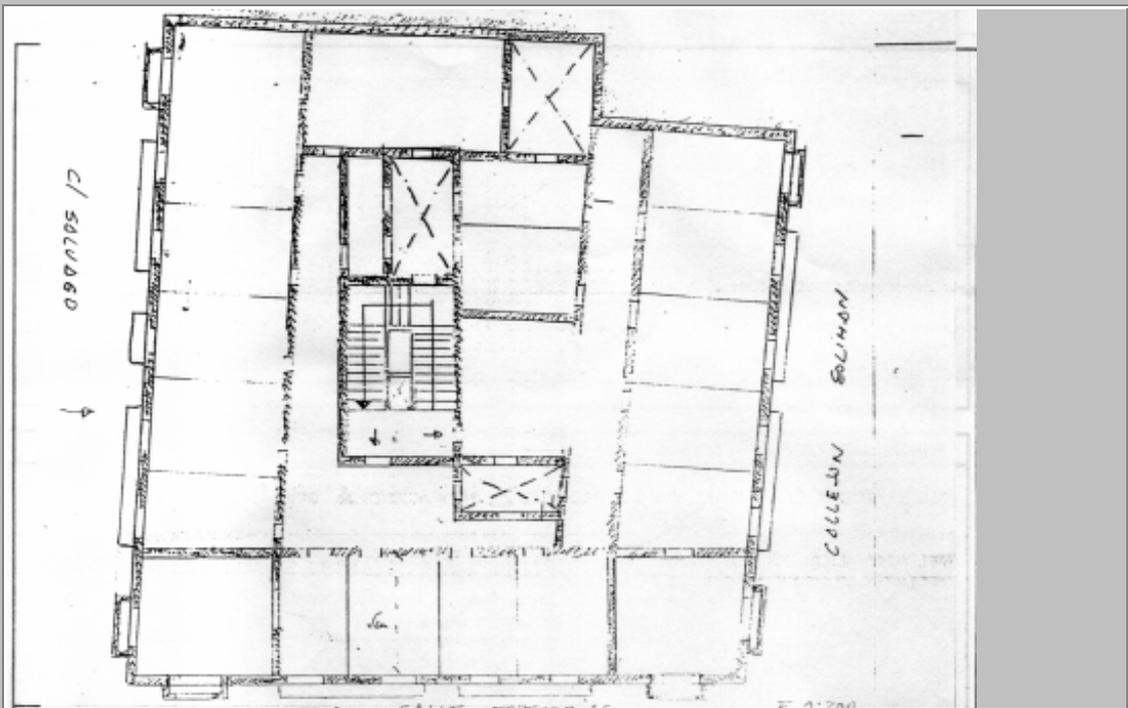
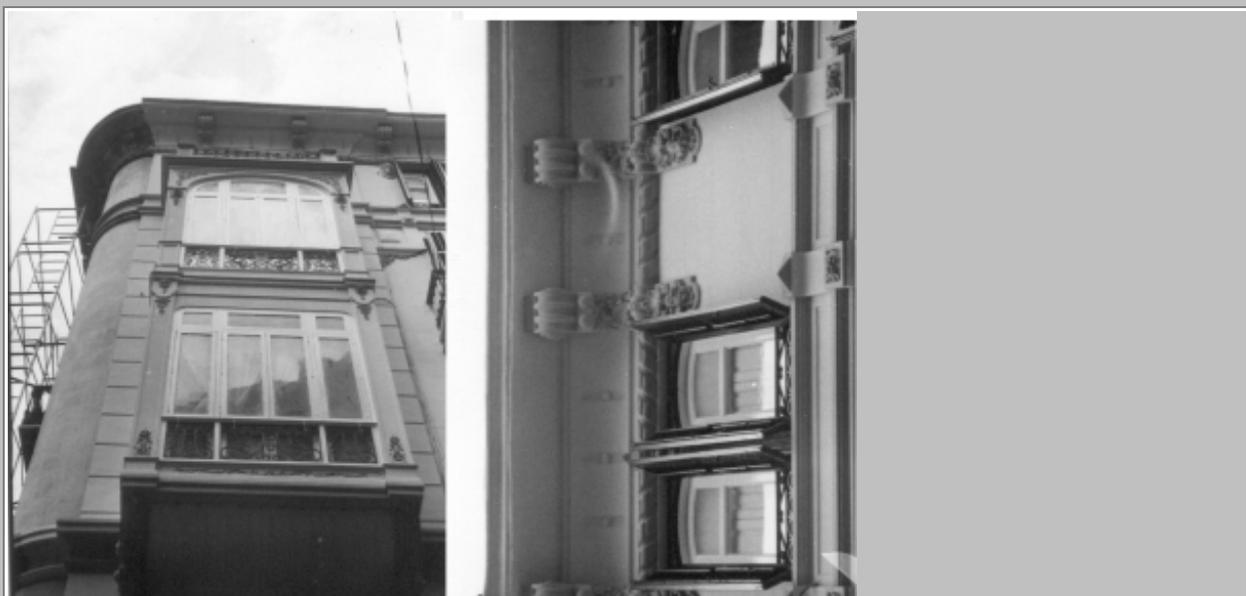
PLANOS Y FOTOS

Recientemente restaurada, buen estado general.

Edificio en esquina con una segunda fachada a la Calle Especerías. Cuenta con bajo, en el que los comercios han respetado en gran parte su configuración primitiva, tres plantas de balcones y ático. Todos los vanos son adintelados, disponiéndose en 7 ejes en la calle Salvago y 6 en C/ Especerías. El bajo cuenta con un zócalo de piedra y en él, centrando la fachada a Salvago se abre la portada, de cerco rebajado con guarnecido superior consistente en doble baquetón con decoración vegetal pendiente en sus extremos inferior. Tras ellas se accede a un zaguán con friso decorativo superior.

Las fachadas se articulan mediante pilastras con cajeados e impostas que ejercen la división horizontal. En el bajo los huecos cuentan con una montera como guarnecido, con amplios acanalamientos y ménsulas muy planas con motivo vegetal.

La primera planta presenta balcones con antepechos de hierro forjado de bellos motivos curvilíneos y geométricos. El que se dispone sobre la portada tiene el antepecho de obra, con amplia cornisa sobre ménsulas y decorada con ovas acanalamientos.

Las dos plantas inmediatas superiores, separadas visualmente mediante impostas decoradas, alterna los balcones volados sencillos y los corridos que abarcan dos vanos, sobre ménsulas de movido perfil y antepecho combinado de obra y reja de hierro fundida. Los balcones inferiores disponen sobre el dintel yeserías vegetales muy abiertas que enlazan con el superior.

Centrando la fachada a Salvago, y en los ejes laterales de la otra, estas dos plantas quedan unificadas mediante cierros de obra, acristalados y con rejería curvilínea, que apoyan sobre peana convexa estriada, con yesería vegetal carnosa en los ángulos y de la que penden motivos vegetales constituyendo ménsulas.

El ático, entre impostas, dispone sencillas ventanas. Remata el edificio un alero de obra, muy volado sobre ménsulas. La esquina se redondea mediante un chaflán curvo no demasiado pronunciado.
