PEPRI CENTRO. CATALOGO DE EDIFICIOS PROTEGIDOS

Situación	SALVAGO, Nº 4		
Edificio	763	Zon	VII
Grado Protección	ARQUITECTONICA I		
Fach.	<input type="radio"/>	Tipol.	<input type="radio"/>
Elem.	<input type="radio"/>		
Estilo	Historicista		
Autor	F. Guerrero Strachan		
Epoca	S. XX - Comienzos. (1900 - 1920)

Situación SALVAGO, N° 4

763

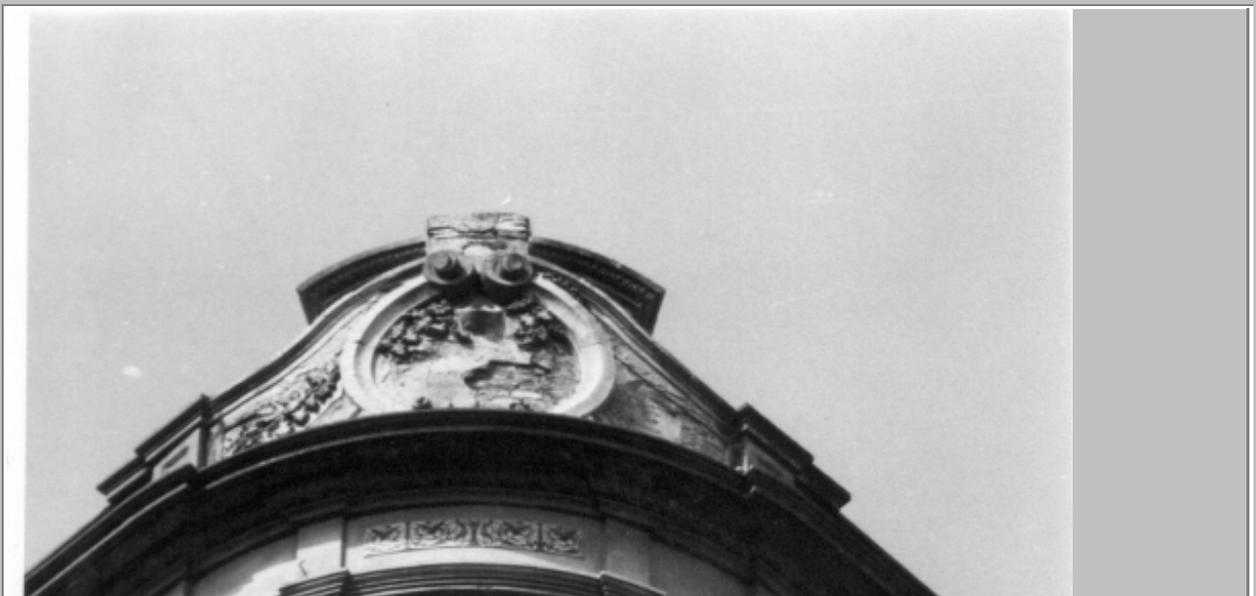
PLANOS Y FOTOS

Altura: Baja, entreplanta, 2 plantas y ático.

Edificio en esquina

Fachada simétrica junto con el edificio que hace medianera con él y que completa la calle Salvago, por lo que se pueden entender estos edificios como una única actuación. La única diferencia radica en el tratamiento de las esquinas, siendo esta miradores de obra que recogen la 3ª y 4ª planta.

Edificio en esquina con fachada a Calle Compañía. Cuenta con bajo transformado por comercio y cuatro planta de balcones. En la fachada a Salvago se conservan dos pilastras. El bajo originalmente debió contar con zócalo de piedra. En su extremo izquierdo se abre la portada, adintelada como el resto de los vanos, guarnecida y coronada por cornisa. El paramento contó con el bajo y aún conserva en el primero, un cajeadado horizontal. Aquí se abren balcones con antepechos de hierro forjado.

Delimitados por impostas, las dos plantas superiores constituyen un cuerpo en el que se disponen balcones sobre ménsulas con rejería fundida. Uno de ellos, en el centro, es corrido.

En la fachada a Compañía estas dos plantas disponen en el centro un cierre de obra, acristalado y con antepecho de hierro que descansaba sobre peana convexa y estriada. Ambos cierros se rematan, ya a la altura de la última planta, con balcón abalaustrado. En esta planta, el resto de los balcones son más reducidos y apoyan directamente sobre la imposta, en los vanos presentan guarnecidos de pilastras cajeadas.-

Remata el edificio una cornisa velada, que en la zona de la ochava se curva y dispone un palmetón, también de pretil curvo, para albergar un fondo circular.
