# PEPRI CENTRO. CATALOGO DE EDIFICIOS PROTEGIDOS

<b>Situación</b>	SANTOS, Nº 6	
	HORNO, Nº 3	
<b>Edificio</b>	774	<b>Zon</b> VII
<b>Grado Protección</b>	ARQUITECTONICA I	
<b>Fach.</b>	<input type="radio"/>	<b>Tipol.</b> <input type="radio"/>
		<b>Elem.</b> <input type="radio"/>
<b>Estilo</b>	Decimonónico Malagueño	
<b>Autor</b>	Jerónimo Cuervo González	
<b>Epoca</b>	S. XIX

SANTOS, Nº 6  
HORNO, Nº 3

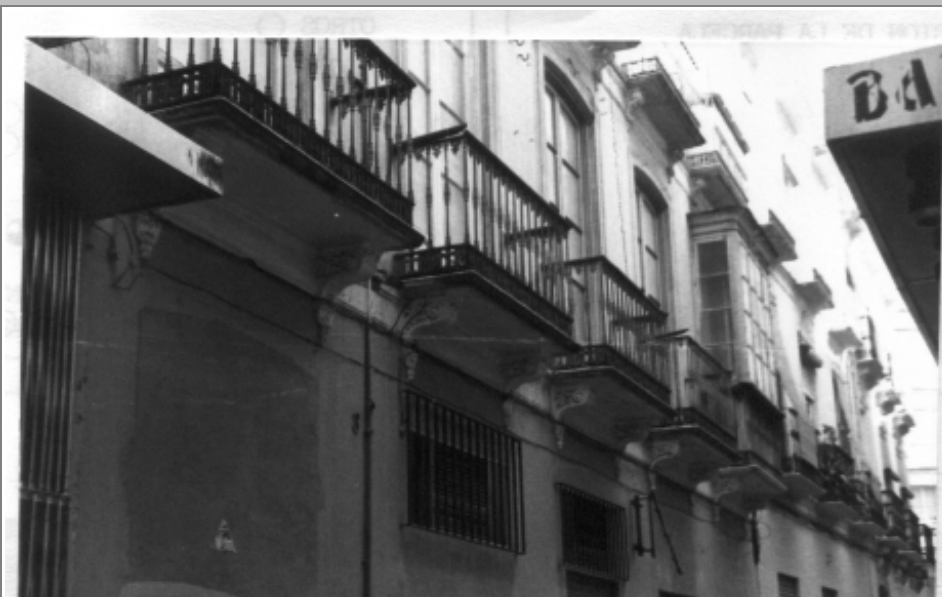
### PLANOS Y FOTOS

Presenta el edificio fachada posterior a la calle de Horno nº 3. Es de idéntica modulación que la principal excepto en el número de ejes que son siete. SE han destacado mediante cierros de madera los dos extremos. El bajo conserva el zócalo de piedra, aunque se halla transformada.
