RESOLUCIÓN

Expediente ACCINF-2022/97
Instancia: P:2022074989

“CRONOLOGÍA DE ACTUACIÓN SOBRE ARBOLADO VIARIO

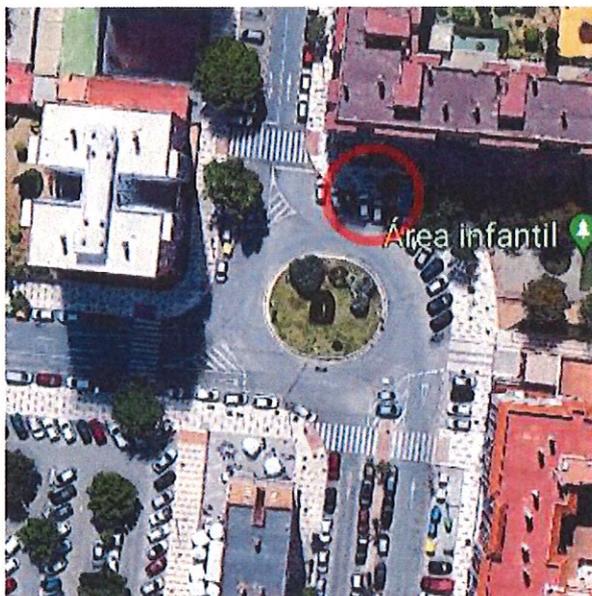
07/09/ 2022 Plaza de los Corazones

El árbol en cuestión es una Robinia Pseudoacacia, de unos 7 metros del altura. Tiene una bifurcación a unos 2 metros, que forma la cruz en tres ejes uno de los cuales se ha desgarrado a consecuencia del golpe de un vehículo. Además de desprenderse la rama anteriormente citada, el golpe a provocado la rotura de la unión de los dos ejes restantes, quedando seriamente comprometida la seguridad.

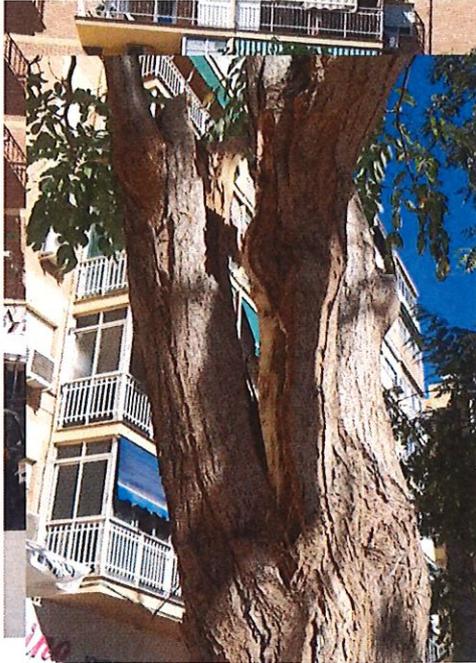
Vista general del árbol

Conclusiones: Árbol de estructura no reformable, con daños que afectan a la unión de los ejes y por tanto a la seguridad.

Acciones propuestas: Eliminación y sustitución.

a.3. Como **consecuencia** del estudio realizado sobre el terreno, y tras ser contrastados los datos obtenidos con otros técnicos del Servicio, se cursa la **orden de apeo y reposición en la Campaña de Plantación 2022/2023**, procediendo la empresa a su apeo.

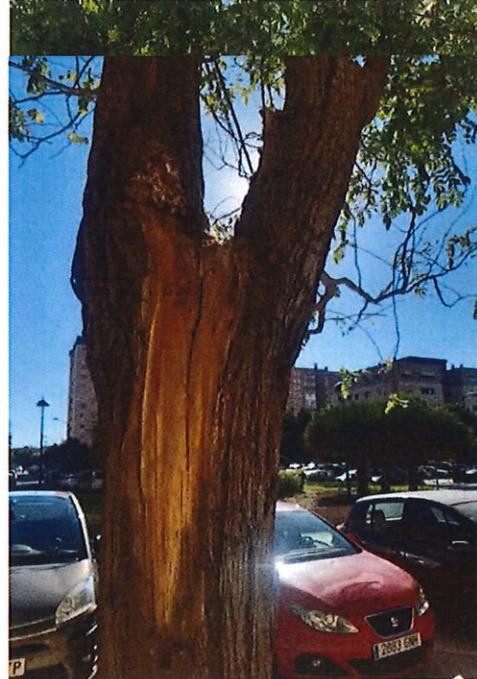
Detalle de la Diana

Rotura de la unión de los ejes, dando lugar a una fisura longitudinal

Diana: Diana fija sobre aparcamientos y acerado

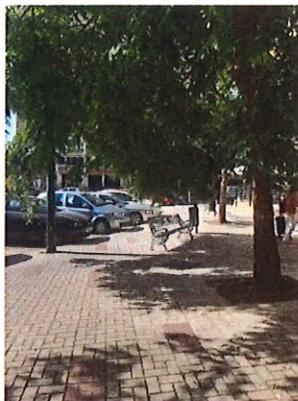
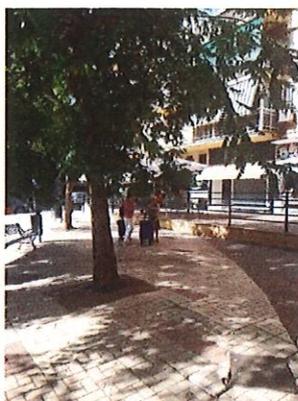
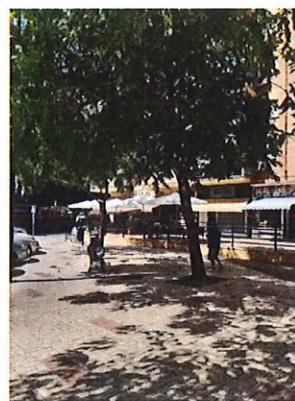
En cuanto a la solicitud de informe sobre la actuación que se realizó aproximadamente un mes antes, consistente en la poda de una rama en ese mismo árbol, se informa que, efectivamente, se actuó el 29/07/2022 pero **no en el mismo árbol**. Se llevó a cabo la poda de una rama en una tipuana situada junto al mismo, tal y como se puede apreciar en las fotos realizadas:
