**G – CHURRIANA**

## PLANO GUIA

## RELACION DE FICHAS

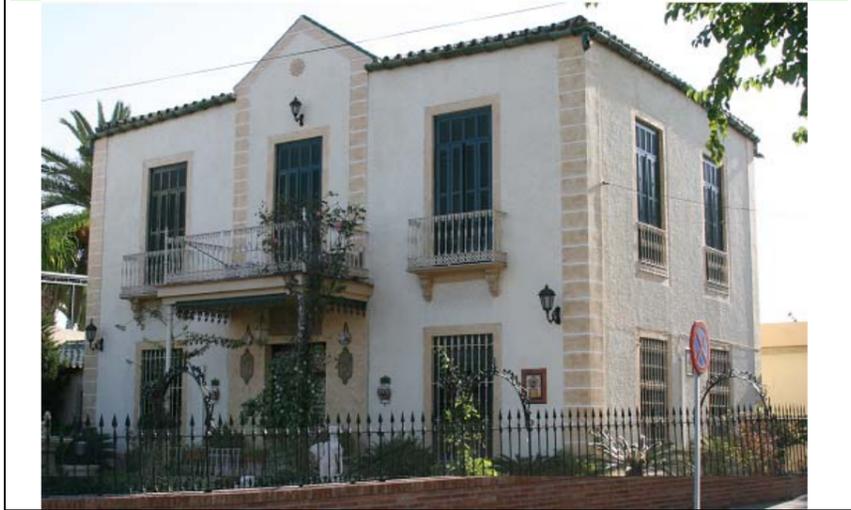
**FOTOGRAFIA**

Pequeña villa de dos alturas y planta rectangular dotada de jardín perimetral con fuente, esculturas y una variada vegetación. Su simétrica fachada tripartita enmarca un cuerpo central rematado en frontón y dominado por el pórtico de finas columnillas metálicas, cuyo techo domina una interesante crestería invertida. Sobre éste se alza el balcón principal, flanqueado por dos menores que apoyan en ménsulas de piedra. Resulta también atractivo el juego cromático que se establece entre los muros encalados y aquellos elementos que se pretende resaltar, como los enmarques sencillos de los vanos y las pilastras, decoradas mediante un fingido tallado isódomo.

- **Superficie :** 180 M2
- **Tipología :** AISLADA
- **Altura :** B+1
- **Estado de conservación :** BUENO

Óptimo estado de conservación.

Volumetría, composición de fachadas, elementos decorativos, tipo de cubiertas.

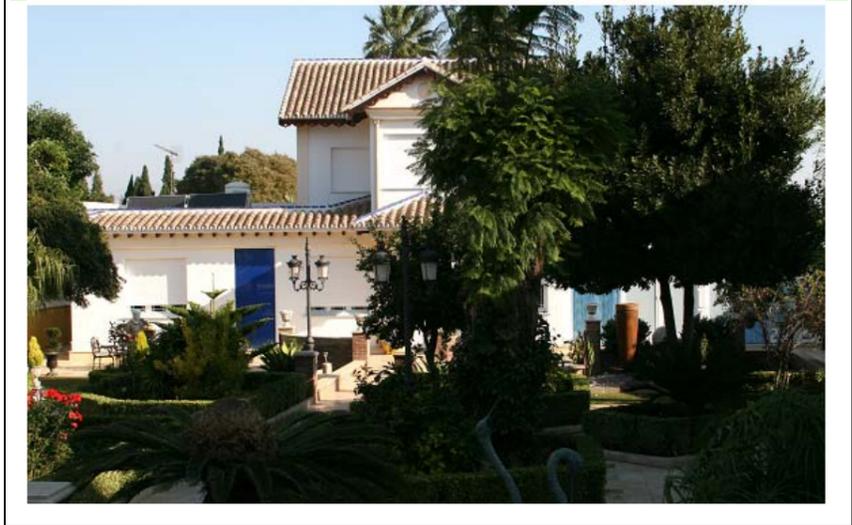
**FOTOGRAFIA**

Villa de estilo ecléctico y dos alturas que se presenta tras un oblongo jardín anterior. El escalonamiento de sus tejados, proveniente del desigual alzado de los cuerpos, genera un interesante juego que desvirtúa parcialmente, al romper el eje de simetría, el ala occidental de una sola planta, posible añadido posterior. Más allá de este juego, la articulación de los muros escapa de la monotonía gracias a ciertos detalles como el empleo de finas columnas que sustentan un falso entablamento, el resalte de las pilastras angulares y el decorado alero del tejado. Especialmente interesantes resultan el jardín, organizado racionalmente y salpicado de estatuas y fuentes, y el pasaje posterior de servicio.

- **Superficie :** 175 M2
- **Tipología :** AISLADA
- **Altura :** B+1
- **Estado de conservación :** BUENO

Óptimo estado de conservación.

Tipología, volumetría, composición de fachadas, tipo de cubiertas.

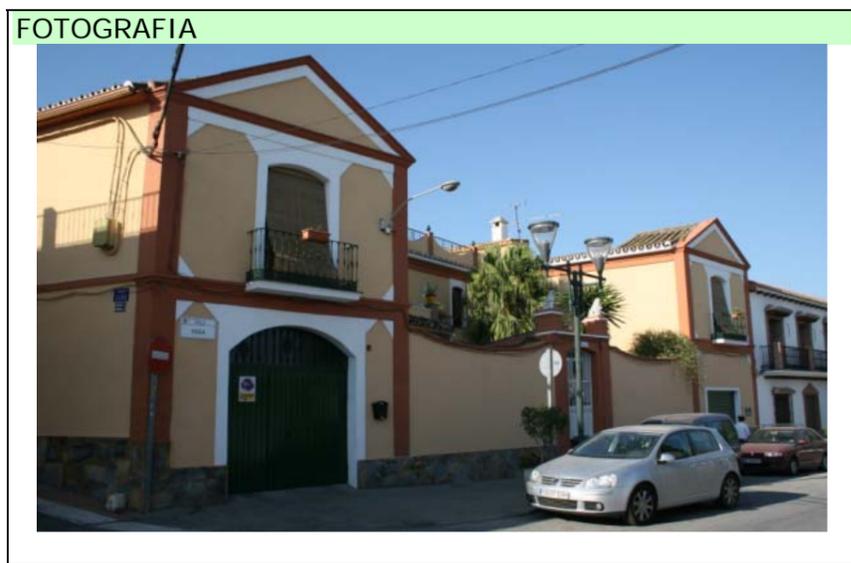
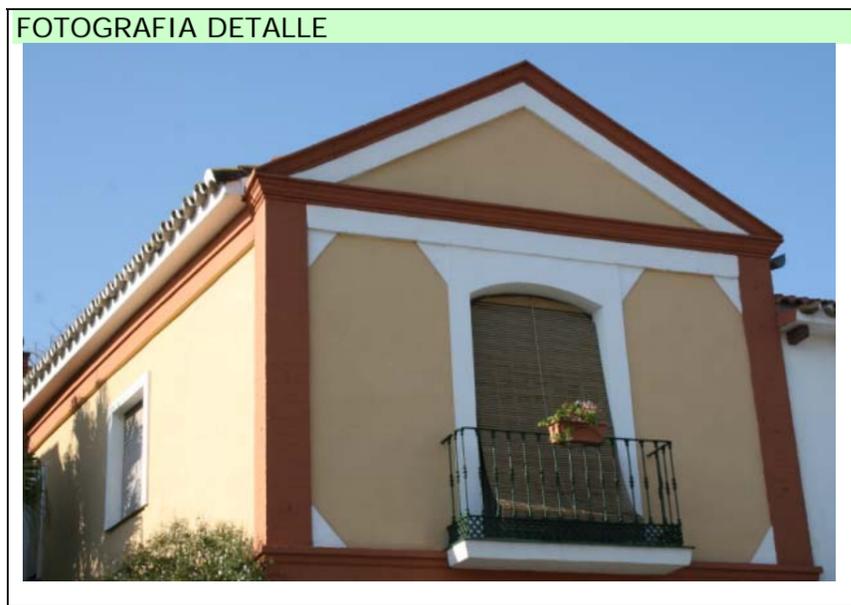
**DESCRIPCION**  
Casona de estilo regionalista y planta en U formada por un cuerpo principal y dos alas que abrazan un patio abierto a fachada con muro y puerta única de acceso. La articulación de sus dos alturas exhibe el usual juego cromático entre las pilastras y cornisas en ladrillo, los enmarques resaltados de los vanos y el muro. Los frentes de las alas están rematados por frontones, mientras que el cuerpo central se cierra mediante una terraza que aloja la caja de la escalera interior.

- **Superficie** : 360 M2
- **Tipología** : ADOSADA-ALINEADA
- **Altura** : B+1
- **Estado de conservación** : BUENO

**OBSERVACIONES**  
Óptimo estado de conservación.

**CONDICIONES DE LA PROTECCIÓN**  
Volumetría, composición de fachadas, elementos decorativos, tipo de cubiertas.

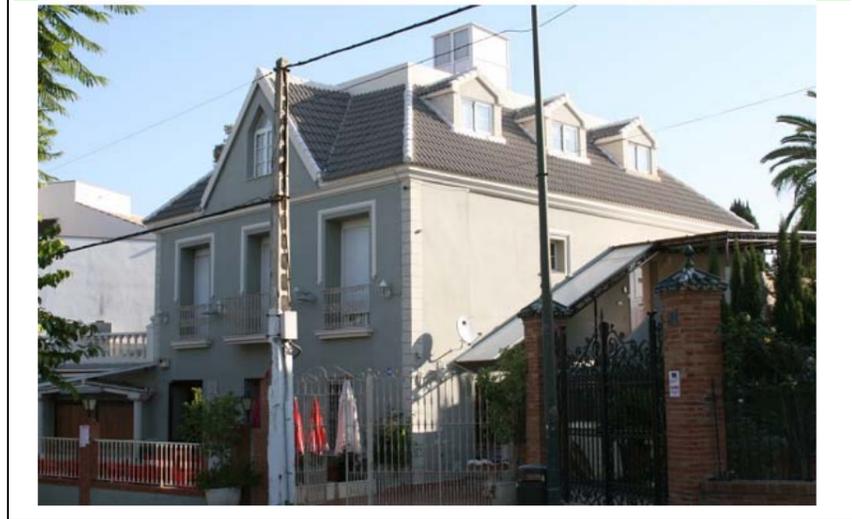
**FOTOGRAFIA**

Pequeña villa de dos alturas, muy reformada. Originariamente, su estructura se componía de un cuerpo principal con los lados menores rematados en frontón a la que se añadía un cuerpo más bajo. La fachada estaba dominada por un ciervo de madera con vidrios coloreados y una estrecha franja de jardín rodeaba todo el conjunto. En la actualidad, las distintas partes antiguas están recogidas en una sólo estructura ligeramente rectangular y cubierta por un tejado con mansardas y forma de pirámide truncada para acoger una terraza. De la fachada ha desaparecido el ciervo, conservándose únicamente el remate triangular de la sección central. Además, la planta baja aloja usos comerciales, sustituyéndose el anterior jardín por una terraza.

- **Superficie :** 260 M2
- **Tipología :** ALINEADA-SEMIADOSADA
- **Altura :** B+1
- **Estado de conservación :** BUENO

Su estructura original ha sido sensiblemente transformada.

Volumetría y fachadas.

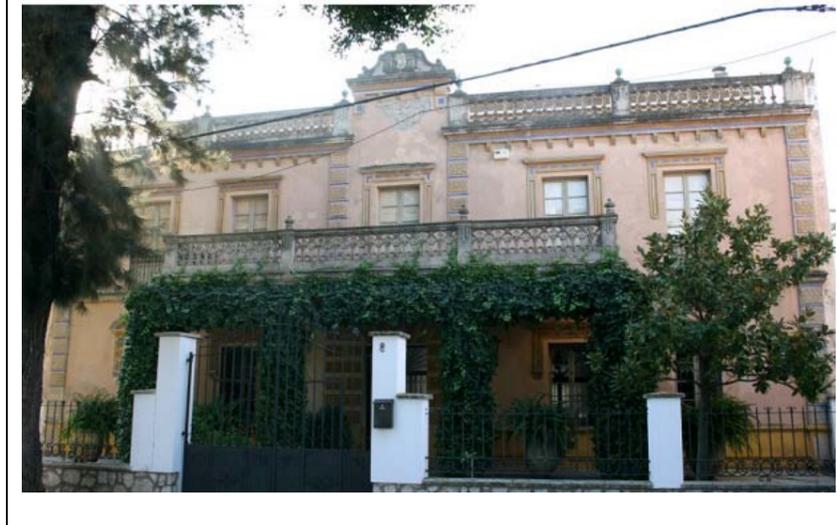
**FOTOGRAFIA**

Villa de estilo ecléctico y dos alturas más ático, dotada de patio interior y amplio jardín trasero. Su simétrica fachada, alineada al eje viario principal, está ricamente decorada. Destacan, en este sentido, los enmarques clásicos de los vanos, las pilastras en imitación de sillar rústico o el arquivado perimetral sobre ménsulas de piedra. El balcón que domina el piso superior presenta, además, un interesante antepecho de estilo gótico, en vivo contraste con la balaustrada clásica que rodea la terraza superior, sólo interrumpida por una peñeta mistilínea que incluye una placa con la inscripción "AÑO 1925 J P". Un último elemento de interés sería el tratamiento cromático dado a los muros, donde predominan los tonos pastel aplicados en capas en las que se ha practicado un suave rallado.

- **Superficie** : 480 M2
- **Tipología** : AISLADA
- **Altura** : B+1
- **Estado de conservación** : REGULAR

El estado de conservación general es bueno a pesar de algunas pérdidas de capa pictórica en los muros.

Volumetría, fachadas, elementos decorativos, tipo de cubiertas.

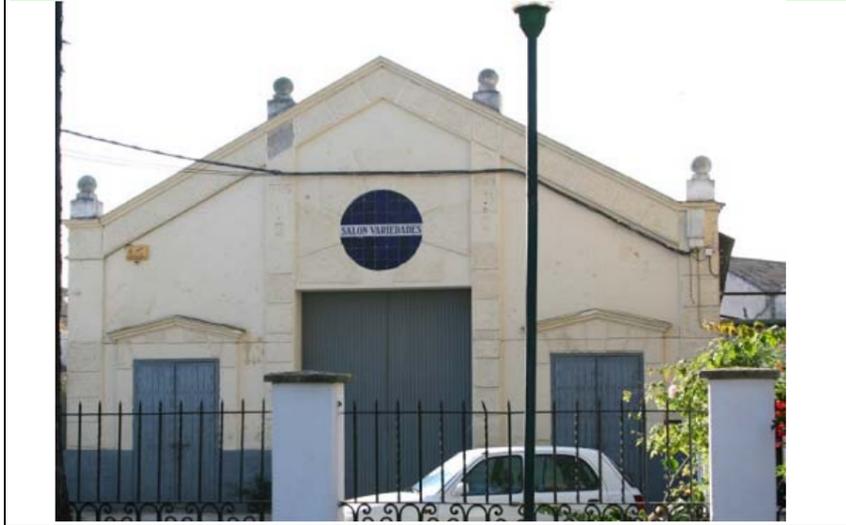
**FOTOGRAFIA**

Edificio de planta rectangular, una sola altura y severa composición clásica. Su volumetría y alzado están inspirados en los templos de la Antigüedad, como muestra la fachada, situada en uno de los lados menores, articulada mediante pilastras rematadas por bolas y un gran frontón. Un pequeño óculo central, partido por una banda con la inscripción "SALÓN DE VARIEDADES", y los frontones en imitación rústica de las puertas laterales completan el repertorio ornamental.

- Superficie : 300 M2
- Tipología : AISLADA
- Altura : B
- Estado de conservación : BUENO

Buen estado de conservación general, a pesar de algunos desprendimientos parciales de la capa pictórica.

Volumetría, fachadas, elementos decorativos, tipo de cubiertas.

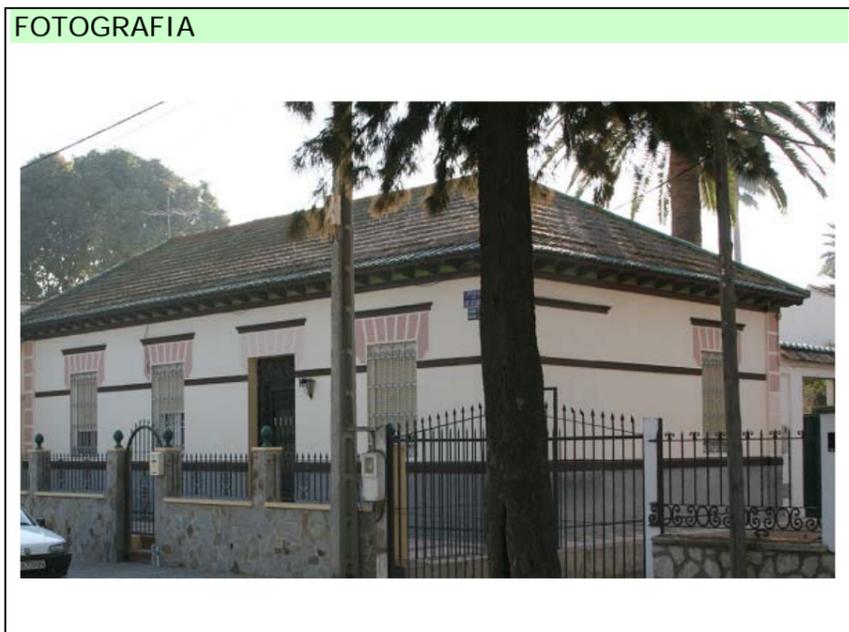
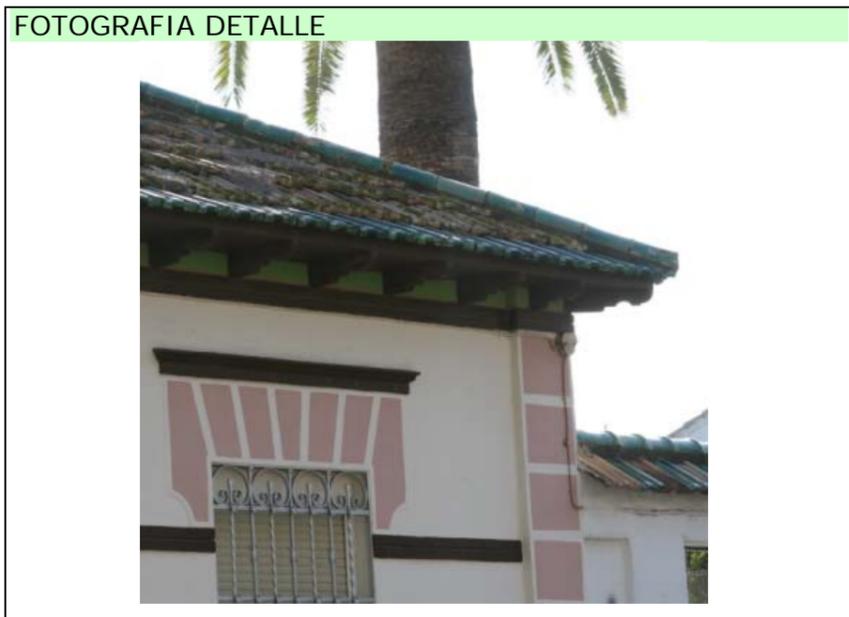
**DESCRIPCION**  
Pequeña villa de estilo regionalista, una sola altura y sencilla planta rectangular. Destacan en sus muros las bandas horizontales en ladrillo y el tratamiento dado al dintel de los vanos y las pilastras angulares, que simula su construcción en sillares de piedra. Su tejado a cuatro aguas está compuesto por tejas vidriadas en color verde. Finalmente, rodea todo el edificio una estrecha franja dedicada originariamente a jardín.

- Superficie : 105 M2
- Tipología : ADOSADA
- Altura : B
- Estado de conservación : BUENO

**OBSERVACIONES**  
Óptimo estado de conservación

**CONDICIONES DE LA PROTECCIÓN**  
Volumetría, fachadas, elementos decorativos, tipo de cubiertas.
