Zona **CHURRIANA**

Dirección **CORTIJO SANTA TECLA**

Referencia **G13**

Grado de Protección **ARQUITECTONICA-I**

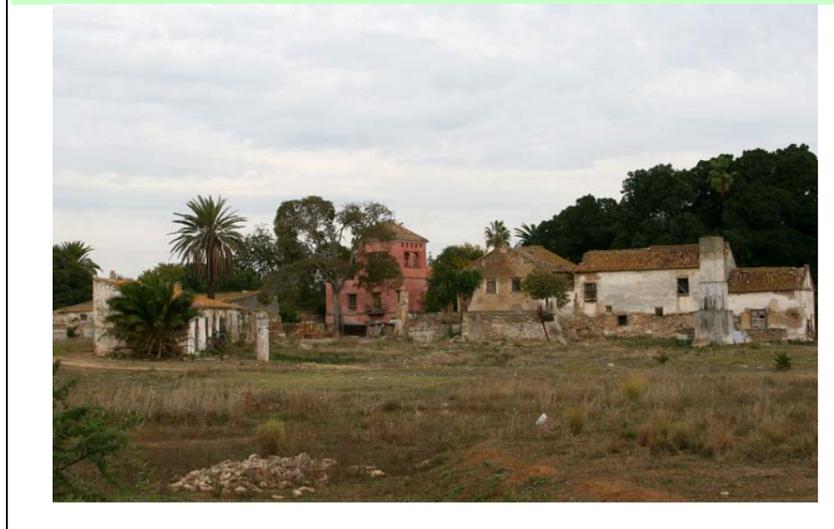
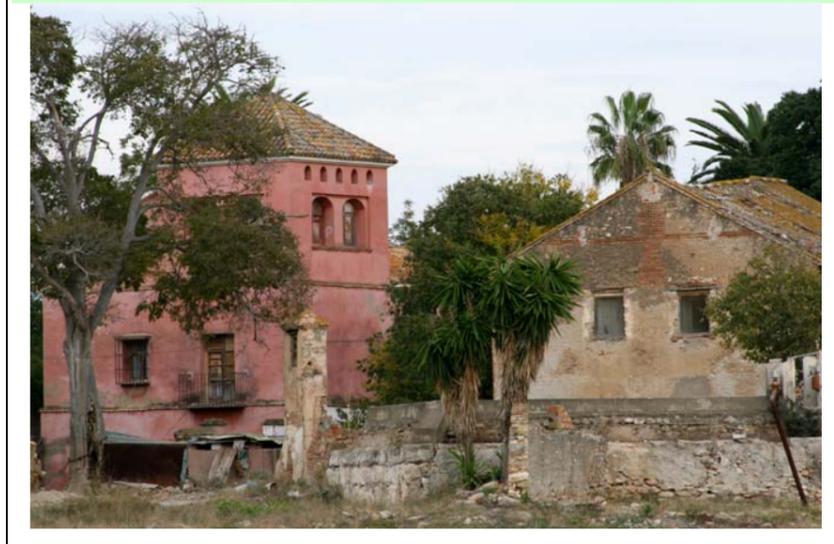
FOTOGRAFIA

Gran casona integrada por varios cuerpos separados entre sí pero agrupados en torno a un patio irregular, dedicados a vivienda señorial y engalanado con jardines interiores. En su fábrica se combinan elementos historicistas con otros modernistas, de manera muy parecida a las villas que coetáneamente se estaban construyendo en la zona del Limonar. Junto a la entrada se alzan los restos de una gran torre de contrapeso con doble capilla y, muy cerca, la nave que alojaba un molino de tracción animal, lo que unido a la presencia de restos pertenecientes a cuadras y almacenes permite hablar de la existencia de una construcción anterior dedicada a almazara. También podría ser anterior la torre-mirador con dobles vanos en la planta alta.

- **Superficie** : 700 M2
- **Tipología** : AISLADA
- **Altura** : B+1
- **Estado de conservación** : MALO

El estado general del conjunto es ruinoso debido al estado de abandono en el que se encuentran todas sus partes.

Tipología, volumetría, composición de fachadas, elementos decorativos, tipo de cubiertas y elementos industriales.

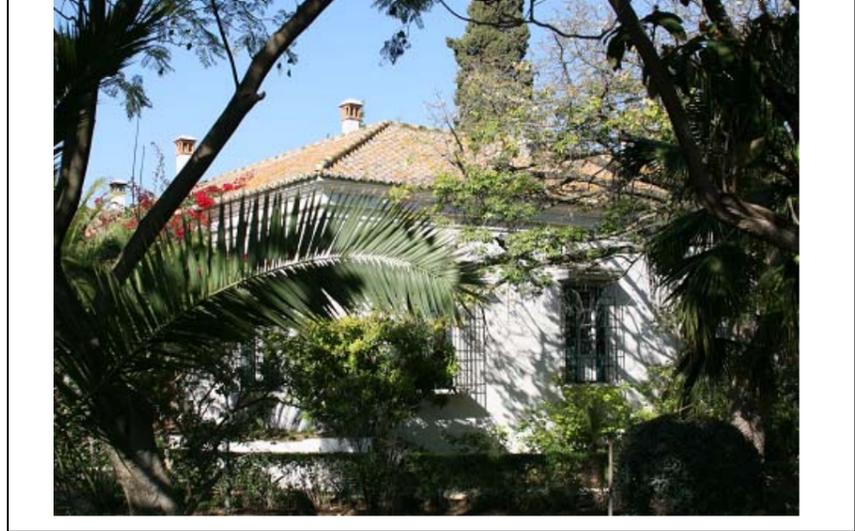
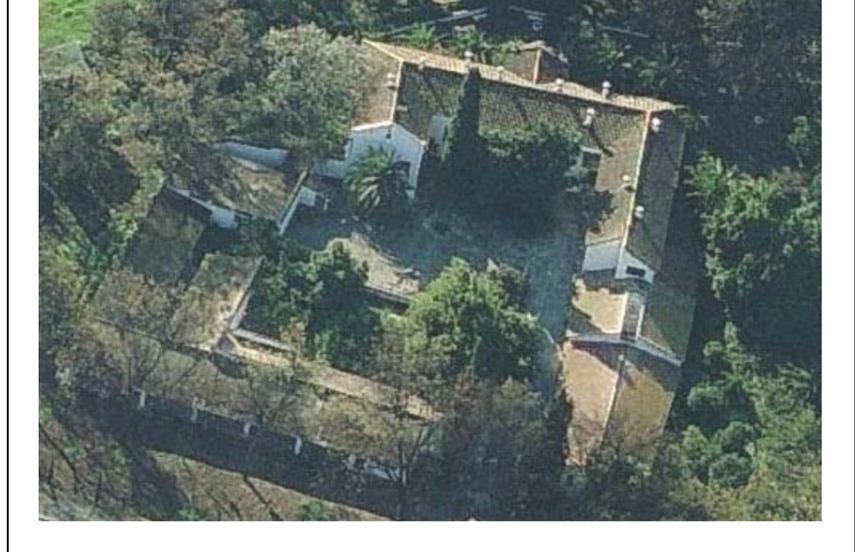
FOTOGRAFIA

Gran casona ubicada en una finca rural de considerables dimensiones. El conjunto principal está formado por la adición de una serie de cuerpos desiguales en torno a un patio trapezoidal. Los distintos volúmenes se presentan desnudos de decoración y sólo enseñoreados por las rejas de los vanos y el juego de molduras que antecede al tejado, a pesar de lo cual todo el conjunto exhibe una gran dignidad. Alrededor del núcleo principal se dispone una serie de construcciones subsidiarias para la explotación de las huertas, el almacenamiento de aperos y el estabulamiento de animales (éstas últimas alojan hoy una sala de exposiciones), además de unos jardines hispano-árabes organizados en torno a distintas avenidas.

- Superficie : 3.600 M2
- Tipología : AISLADA
- Altura : B+1
- Estado de conservación : BUENO

Óptimo estado de conservación.

Tipología, volumetría, composición de fachadas, elementos decorativos, tipo de cubiertas y jardín.

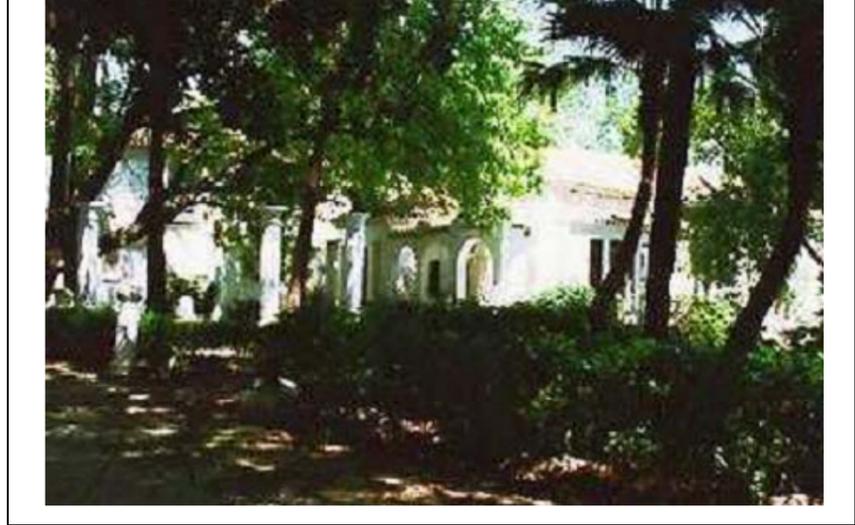
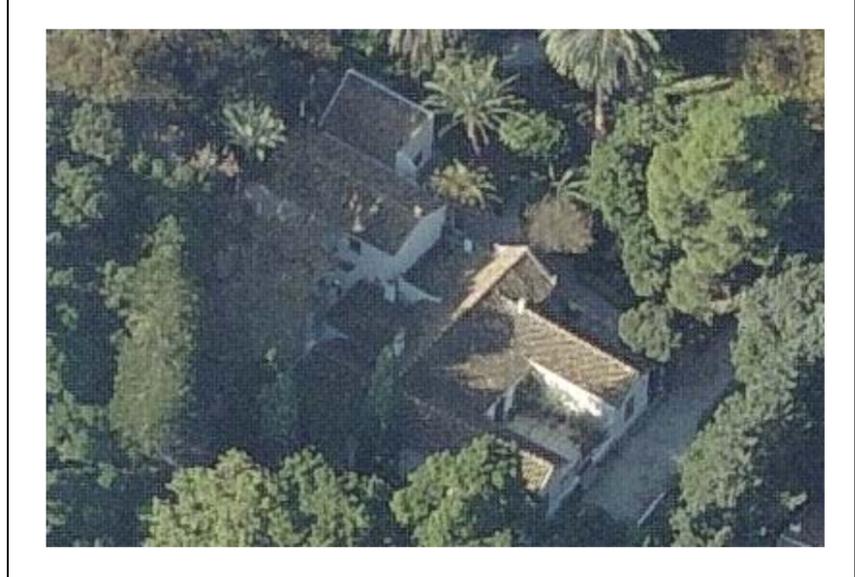
FOTOGRAFIA

Gran casona de estilo regionalista y dos alturas, ubicada en una hacienda rural de considerables dimensiones. Su organización responde al modelo característico de patio anterior abrazado por sendas alas unidas entre sí por el cuerpo principal. A este núcleo básico se le adosan por detrás otras estancias de servicio a diferente altura. Todo el conjunto está rodeado por unos espléndidos jardines históricos dispuestos según un plan geométrico del tipo asimétrico. Los elementos arquitectónicos y escultóricos que entre ellos se intercalan logran una atmosfera que recuerda a la de los jardines paisajísticos ingleses de época victoriana. Pero el elemento más interesante de los mismos quizá sea el botánico, con especies únicas en Europa catalogadas por los mejores especialistas.

- **Superficie** : 380 M2
- **Tipología** : AISLADA
- **Altura** : B+1
- **Estado de conservación** : BUENO

Óptimo estado de conservación

Tipología, volumetría, composición de fachadas, elementos decorativos, tipo de cubiertas y jardín.

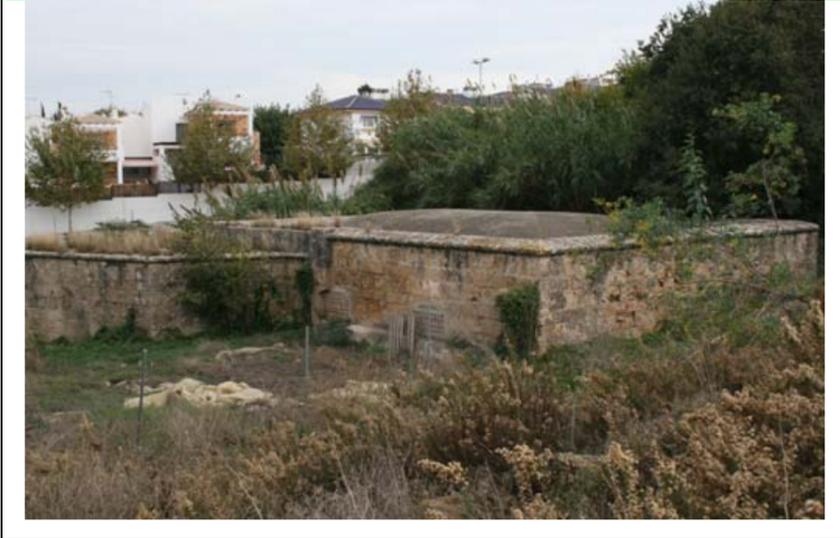
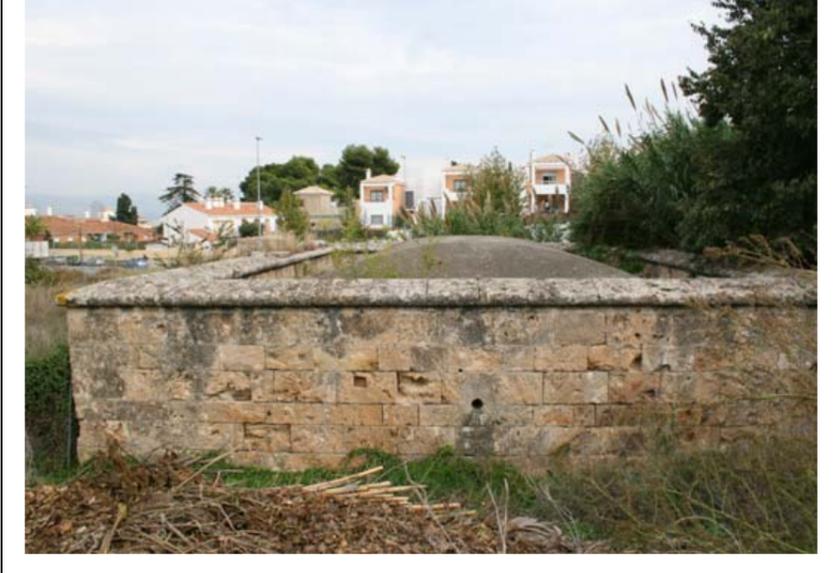
FOTOGRAFIA

Arca principal del manantial de la Fuente del Rey, realizada en grandes sillares de piedra isódomos e integrada por varios cuerpos que se adaptan a la ligera pendiente de la ladera en la que se apoya. El cuerpo principal, ligeramente alzado sobre un basamento rústico, está cubierto mediante una cúpula semicircular y abierto al exterior por sencillos vanos de arco rebajado (hoy cegados).

- Superficie : 200 M2
- Tipología : AISLADO
- Altura : B
- Estado de conservación : MALO

Buen estado de conservación general.

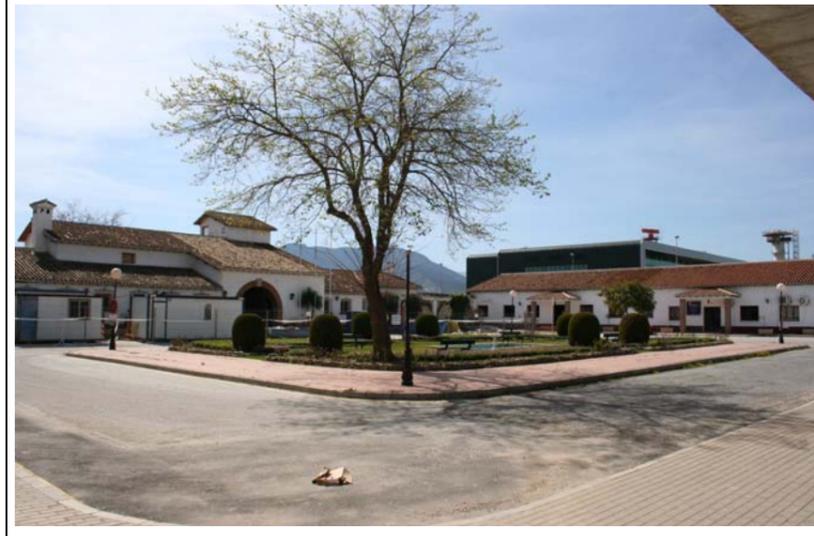
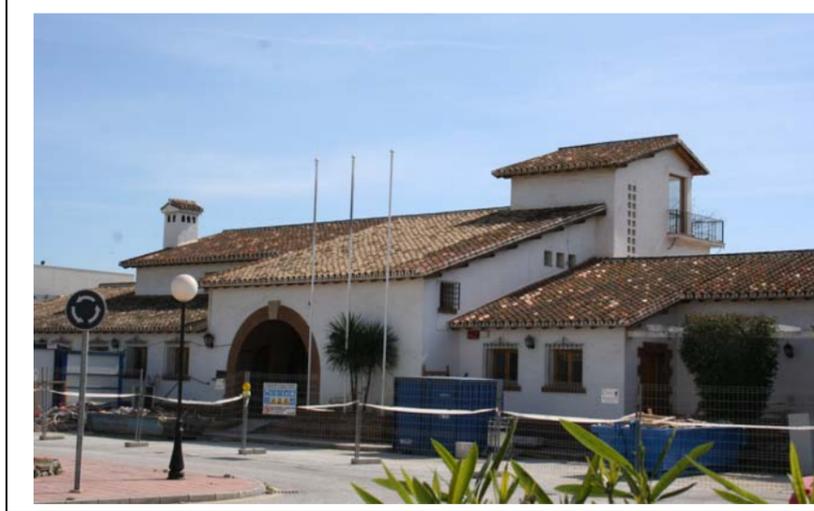
FOTOGRAFIA

El inmueble es en realidad un conjunto de dos edificios. El principal constituye una única crujía de una sola planta, en cuya mediación se eleva un cuerpo con diferentes alturas en el que se bre un balcón orientado hacia la pista. La cubierta es dos aguas de teja cerámica curva. Dispone varios accesos recercados en ladrillo visto, unos adintelados y otros en arco de medios punto. Numerosos vanos adintelados de diferentes dimensiones- horadan el muro e incrementan la variedad del diseño. El enjabelgado en blanco, junto al uso de materiales tradicionales dotan a la edificación de un aire doméstico no usual en esta tipología. En la fachada opuesta, que da hacia la pista, se dispone una galería cubierta con arcos de medio punto con la rosca en ladrillo visto que se asienta sobre un zócalo del mismo material. La segunda edificación, exenta y en disposición transversal a la primera, es una nave alargada, cubierta a doble vertiente en diferentes niveles, de similar factura aunque más sencilla.

- **Superficie** : 1000 M2
- **Tipología** : AISLADA
- **Altura** : B+1
- **Estado de conservación** : BUENO
