I – CIUDAD JARDIN

PLANO GUIA

RELACION DE FICHAS

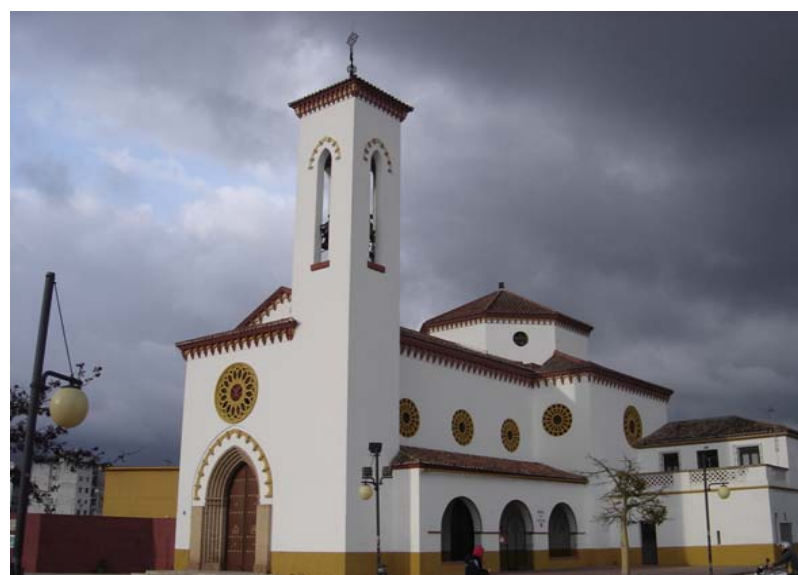
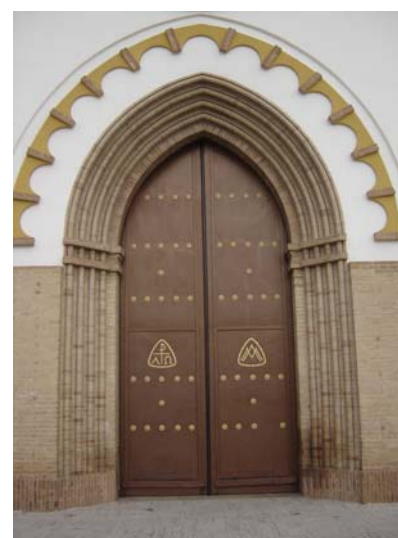
Referencia **101**

Este templo exento está realizado con materiales económicos, consecuencia de las carencias económicas de la época autárquica. Los muros son lisos, el conjunto está encalado y se usan de cierre las tejas árabes. Se estructura es de cruz latina y con torre cuadrada a los pies, en el lateral oriental y cerrada con tejado a cuatro aguas. Los huecos de ésta son estilizados y ojivales, así como el de la portada, abocinada y a base de ladrillos recortados, que es coronada por un rosetón con crismón central. El conjunto es decorado por un alero volado con modillones en tono rojo. Posee entrada lateral con pórtico cubierto y triple arquería de medio punto y en su interior el crucero es coronado por un cimborrio octogonal con cúpula nervada en el interior. La nave principal está cubierta por una imitación de armadura mudéjar cubriéndose con casetones y posee interesantes vidrieras realizadas en el País Vasco.

- **Superficie :** 600 M2
- **Topología :** AISLADA
- **Altura :**
- **Estado de conservación :** BUENO

Considerar la posibilidad de no contaminar visualmente el templo con construcciones próximas. Cubrición con teja tradicional árabe. Muros exteriores encalados en blanco.

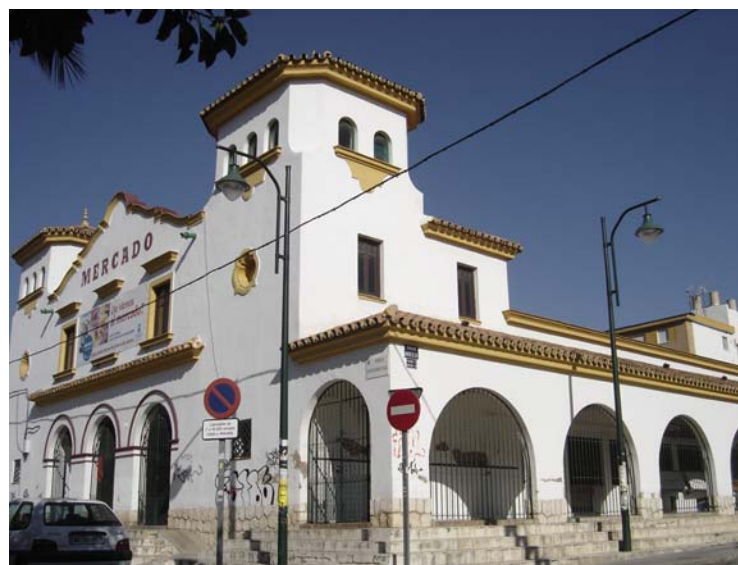
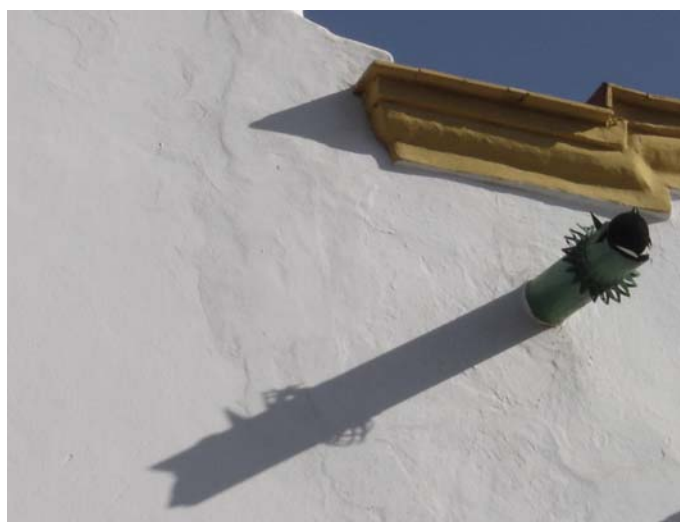
| Referencia | <b>102</b> |

Este edificio público exento posee fachada con cuerpo central y triple arcada de medio punto separados por pilares, con escalera y rampa. Sobre los arcos se dispone un reducido tejadillo, división que se equilibra el tejado de las galerías laterales. Este centro tiene en primer piso tres ventanas dinteladas, y sobre ellas un frontispicio movido culminado en frontoncillo curvo. A ambos lados emergen dos torres elevadas en tres pisos. Éstas poseen ventana con celosía en piso bajo, óculo en primer piso y más grupo de tres y dos vanos en última altura, con desagüe por medio de gárgolas. Son cerradas por tejado a cuatro aguas. Los laterales poseen galería con galería de ocho grandes arcos de medio punto muy abiertos que permiten gran luminosidad al interior. La parte trasera guarda simetría en huecos con naves laterales salientes, resuelta con cierta medida decorativa. Muros encalados de blanco.

- **Superficie :** 850 M2
- **Topología :** AISLADA
- **Altura :** B+1
- **Estado de conservación :** BUENO

Ha sido remozado hace poco tiempo

Distribución de los huecos; volumen total; estructura del edificio; elementos decorativos con filetes y gárgolas. Cubrición con teja tradicional árabe.

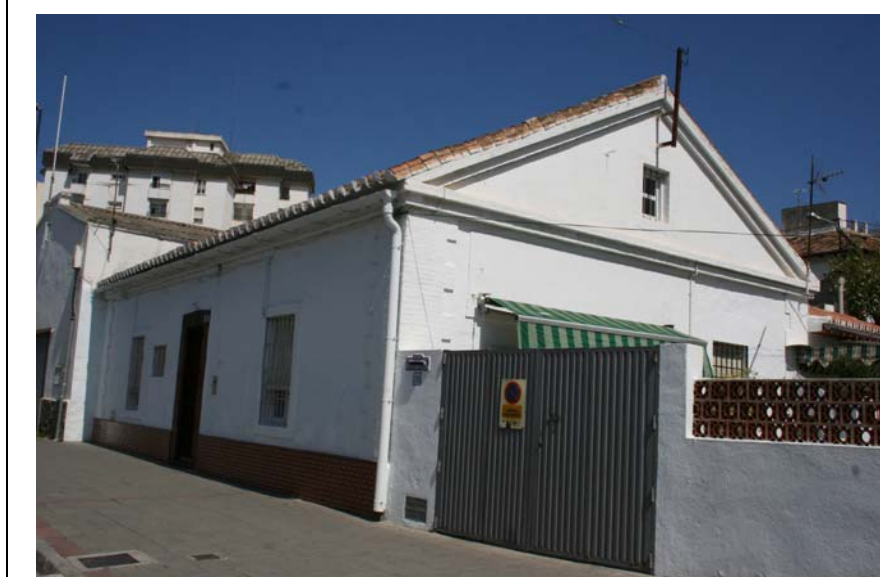
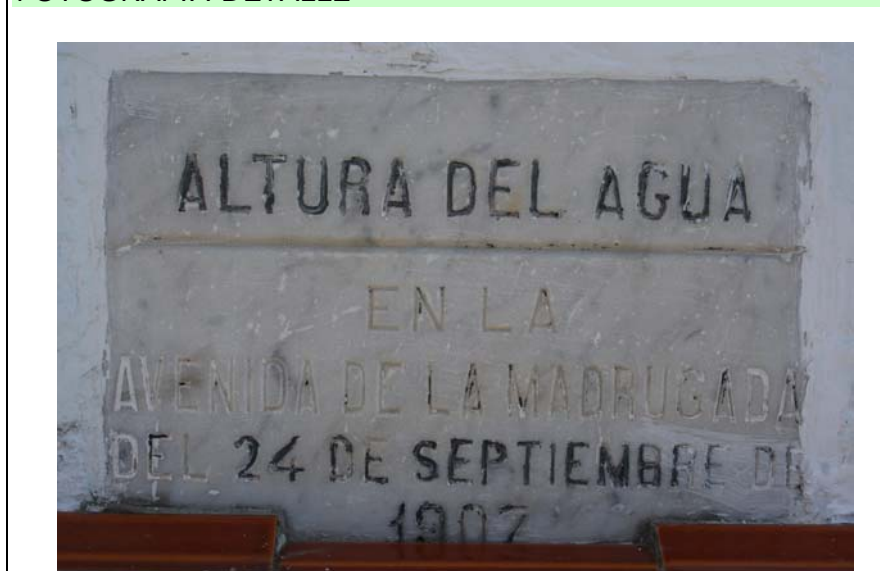
| Referencia | <b>103</b> |

La vivienda, de una sola planta, la componen dos crujías dispuestas en "L". La que da a la calle, de forma rectangular, muestra una amplia fachada con una sencilla puerta flanqueada por dos ventanas, todos ellos vanos adintelados. En el bajo muestra un zócalo con revestimiento cerámico reciente, y sobre el mismo, en el lado izquierdo de la fachada, se ubica la lápida de mármol blanco con la inscripción "Altura del agua en la avenida de la madrugada del 24 de septiembre de 1907". Se cubre con tejado a doble vertiente de teja curva cerámica y muestra en el hastial del lateral una pequeña abertura de ventilación.

A la trasera de la crujía principal se adosa una segunda en posición perpendicular. Un amplio jardín cumple la misión de cuadrar la amplia parcela, que se deslinda de la calle mediante un muro de fábrica y ladrillo calado de mediana altura.

El zócalo de la fachada principal, instalado recientemente, tapa parcialmente la lápida por su parte inferior. Sería deseable una actuación que la dejase totalmente descubierta y aislada de elementos alrededor en una prudente distancia.

**ELEMENTOS:** Lápida de mármol instalada en la fachada principal de la vivienda. Cualquier actuación sobre el edificio que pueda afectar a la lapida, deberá asegurar su restitución en la misma posición original (emplazamiento y nivel sobre la calle).

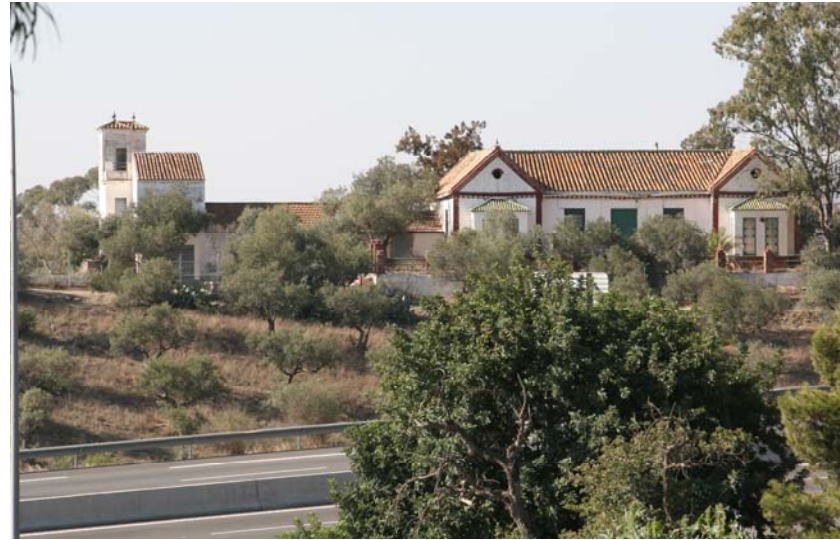
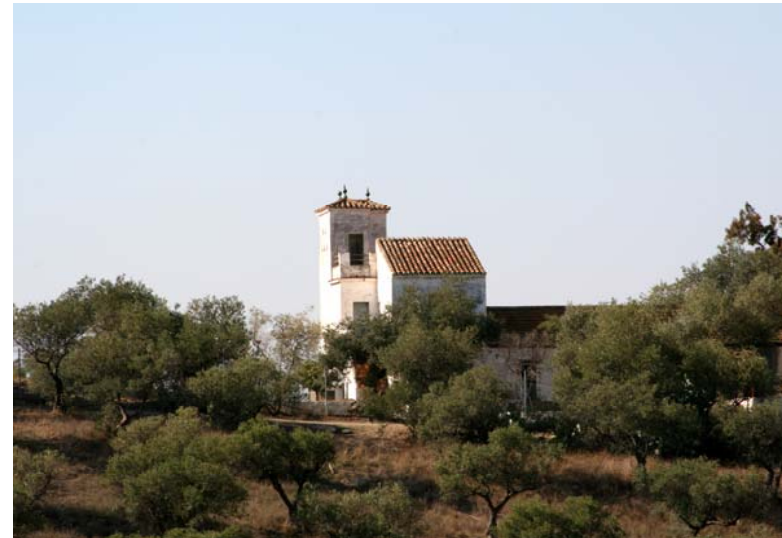
Referencia **104**

Casona de estilo regionalista y una sola altura, emplazada en una gran finca rural. Presenta una sencilla estructura compuesta por un cuerpo principal con amplios huecos verticales y dos pequeñas alas extremas ligeramente adelantadas y dotadas de cierros de fábrica. Los tejados a dos aguas, fuertemente inclinados, generan espacios triangulares de remate en los frentes de las alas, horadados por pequeños óculos. El juego cromático de los muros añade un punto de valoración decorativa a los elementos arquitectónicos -vanos, cornisa y resaltes angulares-, destacados por uso del ladrillo pintado. Al núcleo principal se adosa por uno de sus lados un edificio de servicio con torre de tres alturas, mucho más simple en sus formas y ornato.

A pesar del estado de abandono en el que se encuentra, su estado de conservación es aceptable.

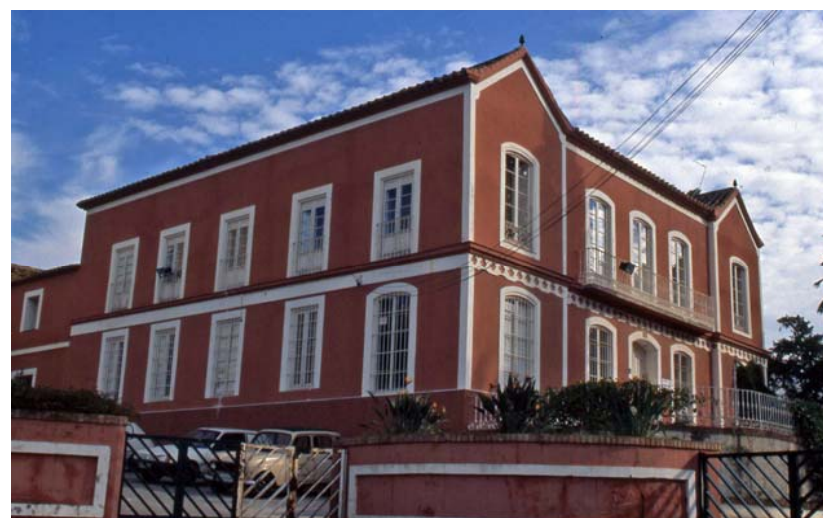
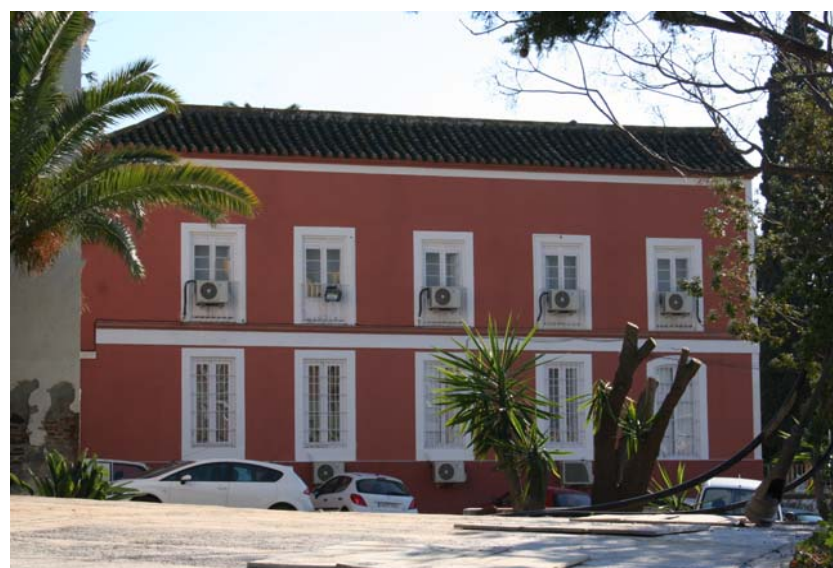
Referencia **105**

Edificación exenta de planta aproximadamente cuadrada y asentada sobre un basamento que solventa el inconveniente del declive del terreno, dando lugar ante la fachada principal a una terraza con verja de hierro fundido y escalinata curva de acceso. Salvo en la fachada posterior a la que se adosa un cuerpo bajo, las otras tres fachadas articulan sus dos plantas de altura en cinco ejes de vanos, rebajados en la principal y eje más próximo a ésta, y adintelados el resto. Todos ellos cuentan con una sencilla moldura que se resalta también por su diferente cromatismo. También en la fachada principal los ejes extremos se destacan por el remate en frontón triangular que se corresponde con las embocaduras de sus respectivas crujeas. La cubierta es de teja curva a dos aguas.

- Superficie : 1400 M2
- Topología : AISLADA
- Altura : B+1
- Estado de conservación : BUENO

Fachadas y volumen envolvente.

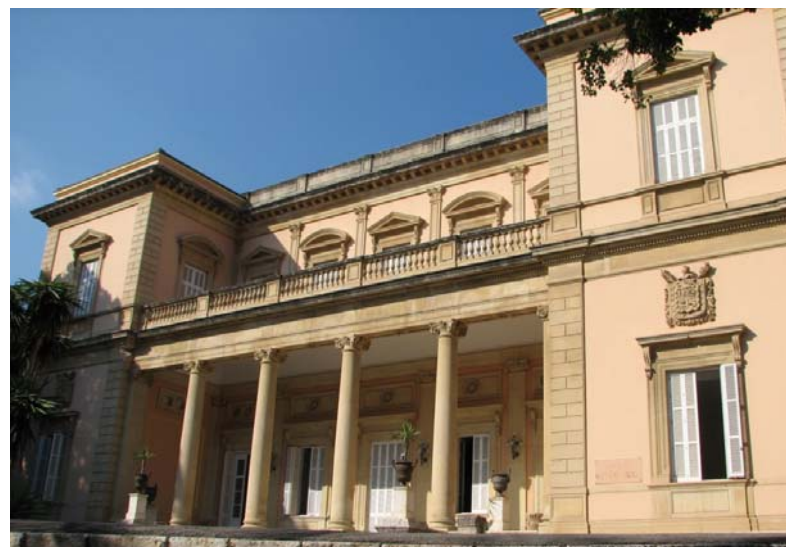
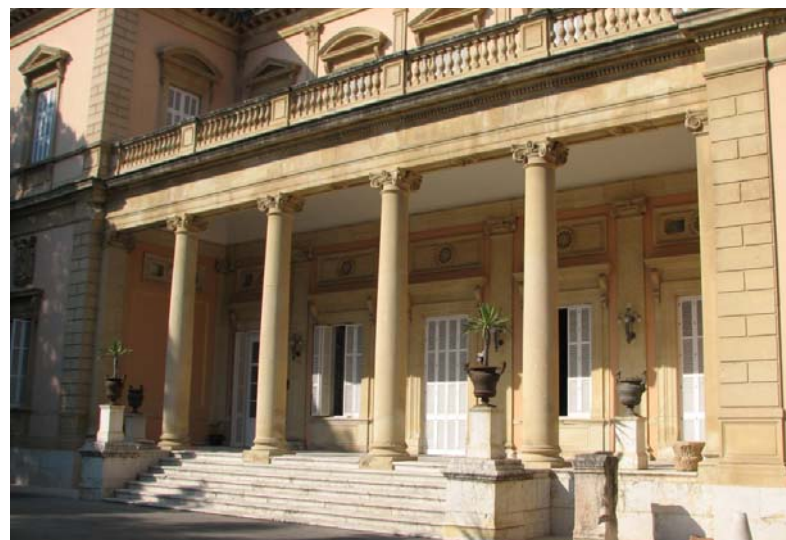
| Referencia | <b>106</b> |

Palacete de estilo neoclásico situado en una gran finca dedicada a jardín botánico. El edificio en sí, de planta rectangular simétrica, presenta su fachada encajonada entre dos cuerpos que flanquean un pórtico tetrástilo de columnas jónicas sobre el que se dispone una terraza abalaustrada. Los vanos de ambos pisos, en los que alternan frontones curvos y triangulares, están separados por pilastras cajeadas con capitel corintio sobre las que discurre un entablamento denticulado. Los cuerpos laterales, con sillares de piedra en las esquinas, presentan sendos escudos de armas de la familia Heredia. En el interior destacan la capilla con molduras de gran elegancia y la escalera. Desde la fachada, dos escaleras curvas descienden al jardín botánico, plagado de especies exóticas.

- **Superficie :** 1.500 M2
- **Topología :** AISLADA
- **Altura :** B+1
- **Estado de conservación :** BUENO

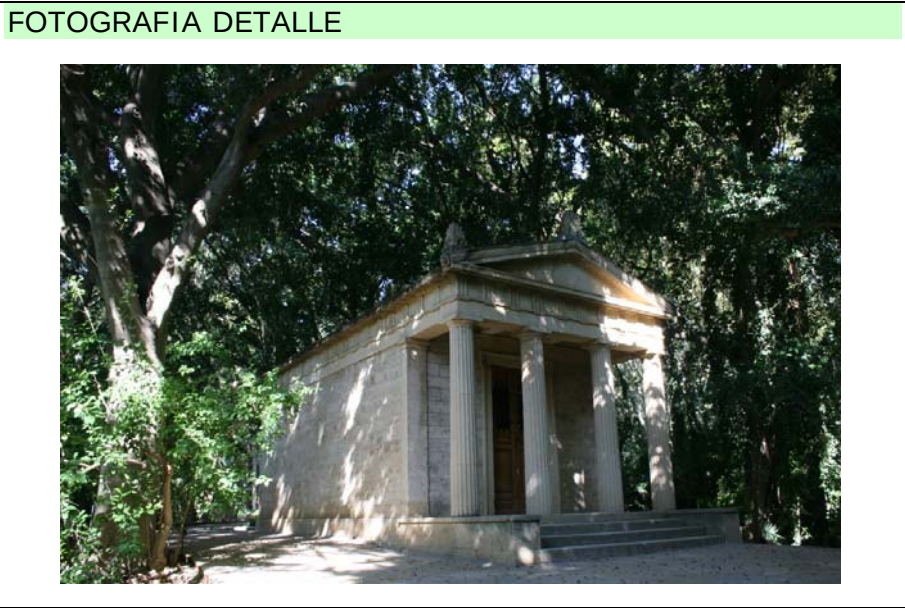
| Referencia | 107 |

Palacete de estilo neoclásico y dos alturas situado en una amplia finca destinada a jardín botánico de estilo inglés. Su fachada se articula mediante tres cuerpos, el central adelantado y coronado por un gran frontón. El jardín se divide en antiguo y moderno: el primero, de tipo tropical, describe un itinerario salpicado de pérgolas, cenadores –como el Mirador de la Ciudad, pequeño templete circular con decoración cerámica- y algunas de las especies más monumentales y antiguas. En pleno bosque de laureles se sitúa el Templo Clásico, de orden dórico y frente tetrástilo, sede del Museo Loringiano. El jardín moderno, de tipo botánico, presenta una vegetación más variada, con especies de árboles y palmeras de todo el mundo.

Declaración de Jardín Histórico con fecha 27/09/1943 y de Bien de Interés Cultural por Ley 16/1985 del Patrimonio Histórico Español. Óptimo estado de conservación. El palacete fue restaurado por Ciro de la Torre en la última década del siglo XX.

Planta, composición de fachadas, tipo de materiales y aparejo de los paramentos exteriores, elementos decorativos, cubiertas y distribución interior de los diversos edificios. Jardines, plantas y mobiliario de los jardines. Mirador.

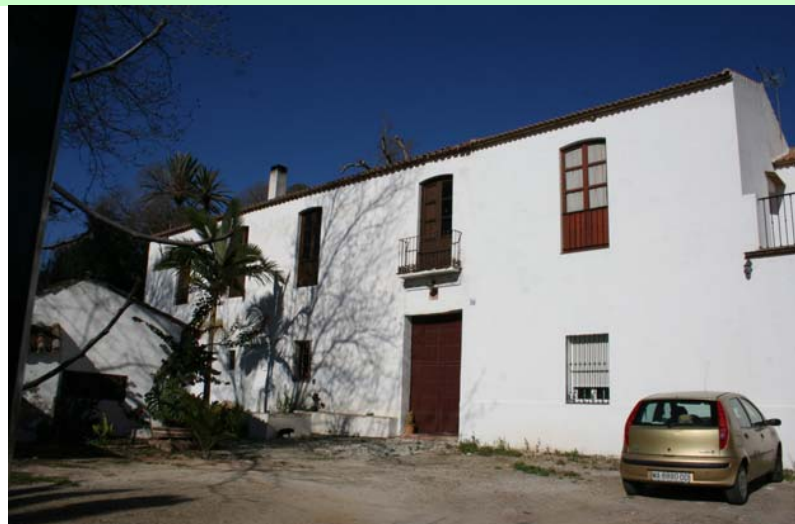
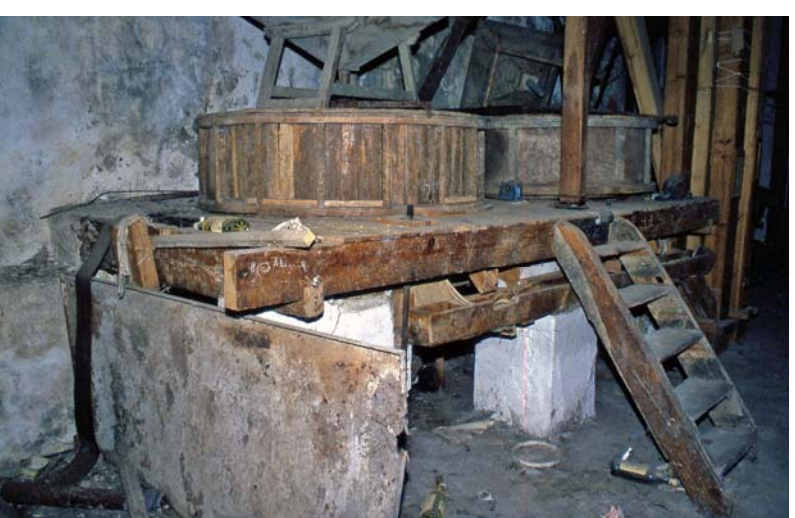
| <b>SITUACION</b><br> | <b>FOTOGRAFIA</b><br> | <b>Grado de Protección</b><br><b>ARQUITECTONICA-I</b><br><br><b>DESCRIPCION</b><br>Constituye una edificación de una sola crujía y doble planta de altura que en extremo izquierdo mantiene bajo el nivel del bajo el doble cárcavo en forma de bóveda de cañón por donde discurría el agua que accionaba el sistema hidráulico. En su fachada, con muros enjalbegados de blanco, se disponen cinco ejes de vanos rebajados en la planta superior, y adintelados en la inferior, correspondiendo uno de ellos –de mayores dimensiones-, a la puerta de acceso, que conserva la carpintería de madera.<br>La cubierta es a doble vertiente de teja cerámica curva. |
| <b>EMPLAZAMIENTO</b><br> | <b>FOTOGRAFIA DETALLE</b><br> | <b>EDIFICACION</b><br><ul style="list-style-type: none"> <li>- <b>Superficie</b> : 500 M2</li> <li>- <b>Topología</b> : AISLADA</li> <li>- <b>Altura</b> : B+1</li> <li>- <b>Estado de conservación</b> : REGULAR</li> </ul> |

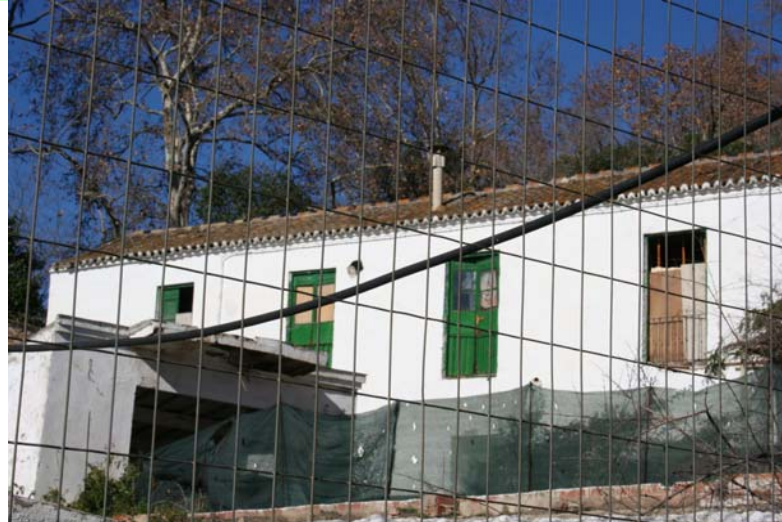
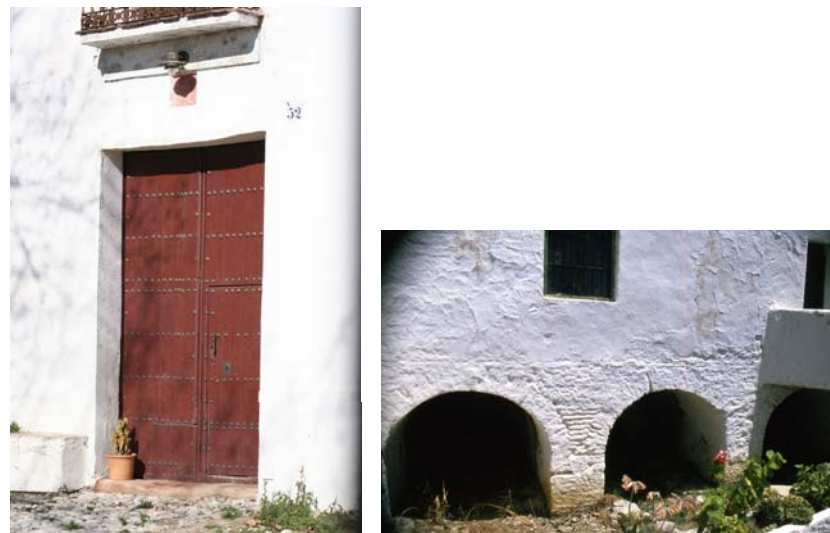
Referencia **109**

Constituye una edificación de una sola crujía y doble planta de altura que en extremo izquierdo mantiene bajo el nivel del bajo el doble cárcavo en forma de bóveda de cañón por donde discurría el agua que accionaba el sistema hidráulico. En su fachada, con muros enjalbegados de blanco, se disponen cinco ejes de vanos adintelados, correspondiendo uno de ellos – de mayores dimensiones-, a la puerta de acceso, que conserva la carpintería de madera y sobre cuyo dintel se dispone una pequeña lápida cuya inscripción alude a la naturaleza del edificio. La cubierta es a doble vertiente de teja cerámica curva.

- **Superficie :** 320 M2
- **Topología :** AISLADA
- **Altura :** B+1
- **Estado de conservación :** REGULAR

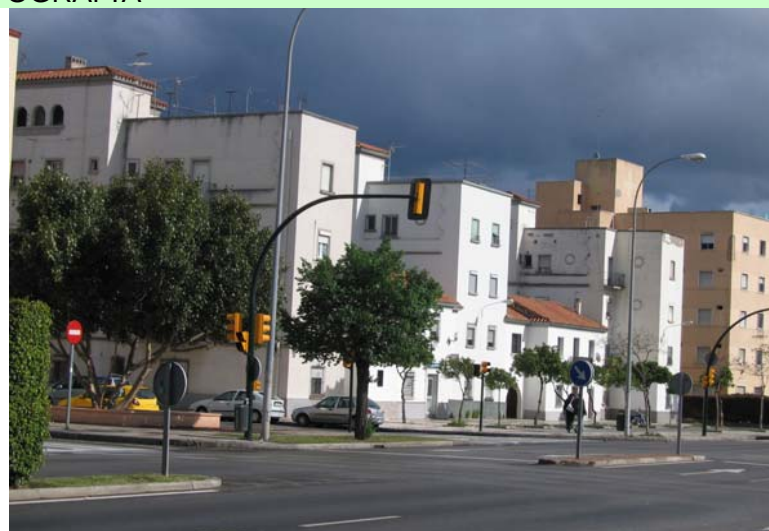
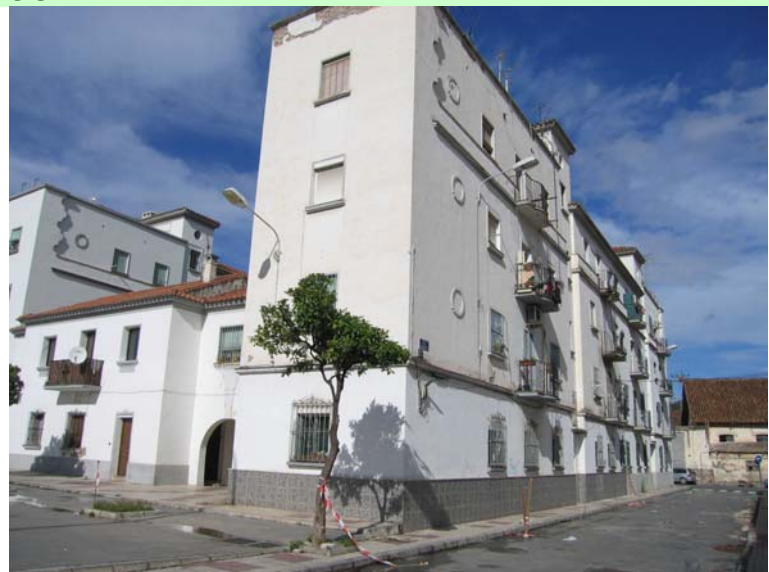
Referencia **I10c**

**Grupo Cruz Roja:** El conjunto lo integran tres edificaciones. El primero, con planta en forma de peine lo integran tres bloques de cuatro plantas de altura unidos en su fachada principal por crujías de dos plantas que juegan con avances y retranqueos y disponen de pasadizos en arco de medio punto hasta la zona libre del interior. La escasa decoración consiste en el recercado y peanas de los vanos –todos adintelados–, y los balcones con rejas preñadas y óculos de las fachadas laterales, así como las impostas horizontales que separan visualmente el bajo y la planta última. La cubierta es a dos aguas con teja curva. En paralelo a la fachada lateral del primer edificio se disponen otros dos bloques, también de cuatro plantas y una organización de fachadas más sencilla.

El conjunto conserva en gran medida su disposición y aspecto original excepto algunos de los portales de acceso, que han sido reformados, actividad esta que debe someterse a vigilancia.

Planta, altura, volumetría, composición de fachadas y elementos ornamentales

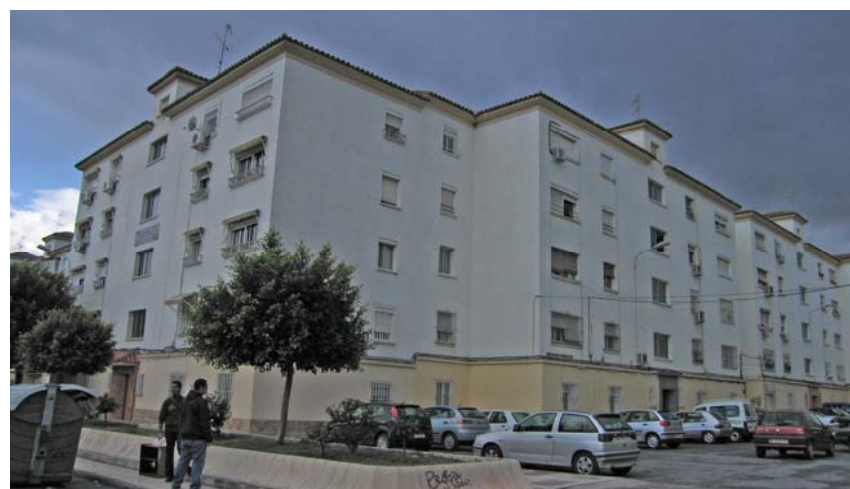
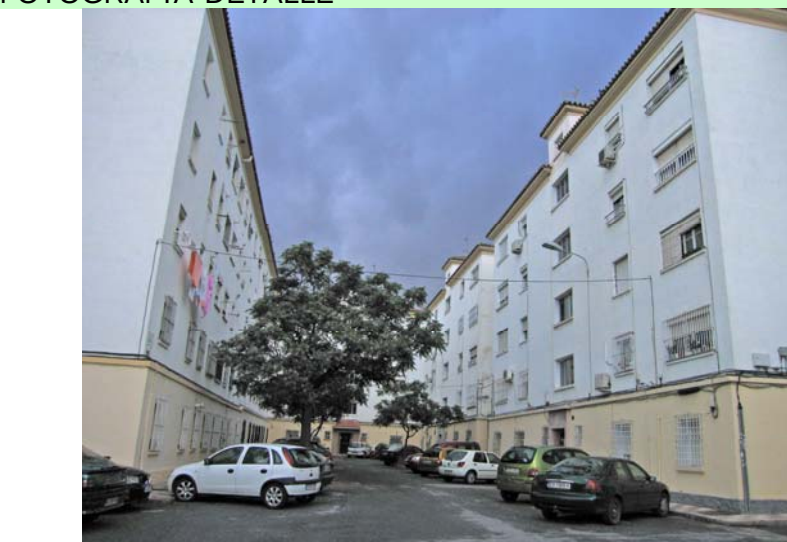
Referencia **I11c**

**Grupo Herrera Oria:** Un total de 24 bloques de viviendas de altura y diseño uniforme de bajo más cuatro plantas se ordenan en disposición ortogonal constituyendo una greca que se extiende a lo largo de un gran rectángulo situado entre el río Guadalmedina y la antigua carretera a Casabermeja. Esta disposición deja considerables espacios libres, algunos de ellos en fondo de saco, unas veces orientados hacia la carretera, y otras hacia el río. La unión de los bloques por los ángulos resta pesadez al conjunto. Las fachadas muestran la rítmica y ordenada disposición de huecos de las ventanas, destacando las aberturas más amplias dispuestas en las cajas de las escaleras, directamente abiertas hacia el exterior. Cubiertas tradicionales de cerámica curvas.

- **Ámbito** : 16.000 M2
- **Topología** : BLOQUE ADOSADOS
- **Altura** : B+4
- **Estado de conservación** : BUENO

Espacios libres entre los bloques. Planta, volumetría, altura, composición de fachadas.

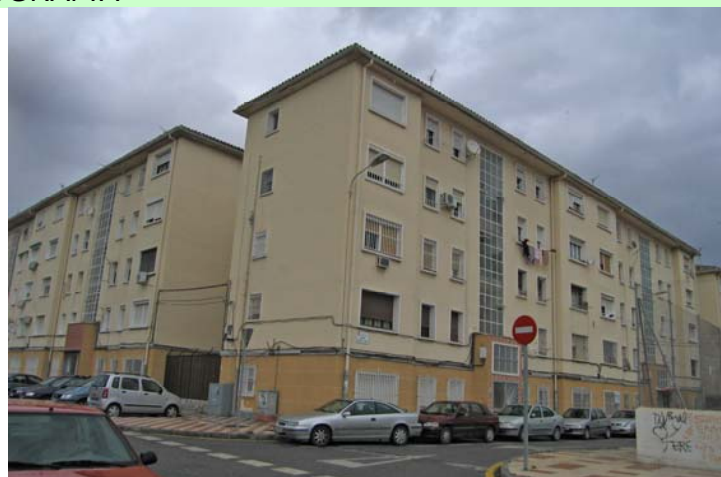
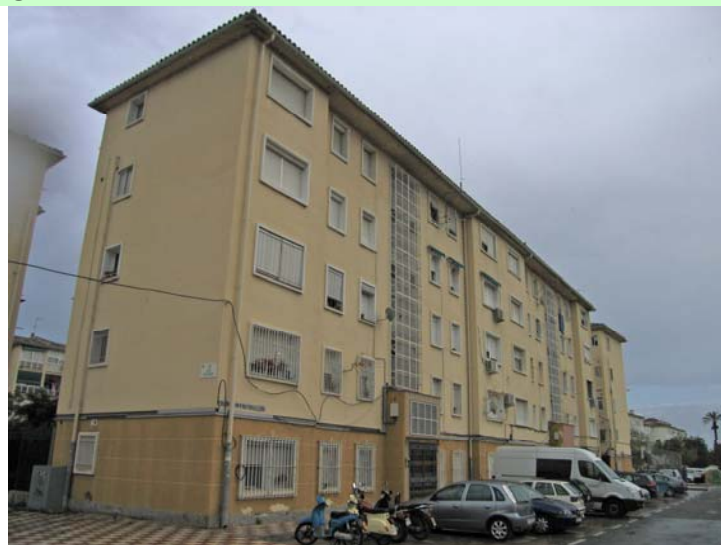
Referencia **I12c**

El conjunto lo integran un total de seis bloques de planta rectangular e idénticos en dimensiones y fachadas. Adoptan una disposición perimetral en torno a un espacio central cuadrado libre que funciona como zona verde y de esparcimiento. Los bloques son todos de bajo más cuatro plantas y resueltos con gran funcionalidad y sin ninguna concesión a la ornamentación. De la mera distribución regular de ventanas rectangulares únicamente destaca en la vertical sobre los portales de acceso los huecos dispuestos para tendederos, parcialmente ocultos al exterior mediante celosías metálicas de despiece geométrico.

- **Ámbito** : 6.500 M2
- **Topología** : BLOQUE ADOSADOS
- **Altura** : B+4
- **Estado de conservación** : BUENO

Espacio libre entre las edificaciones, plantas, volumetrías y composición de fachadas de los edificios.

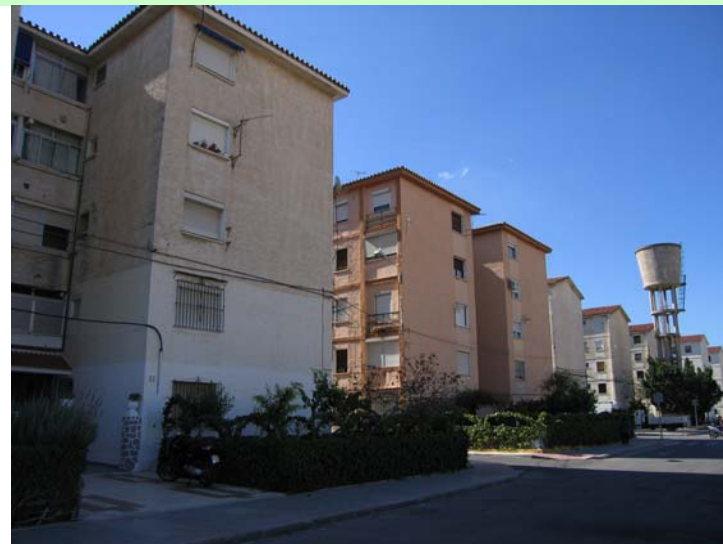
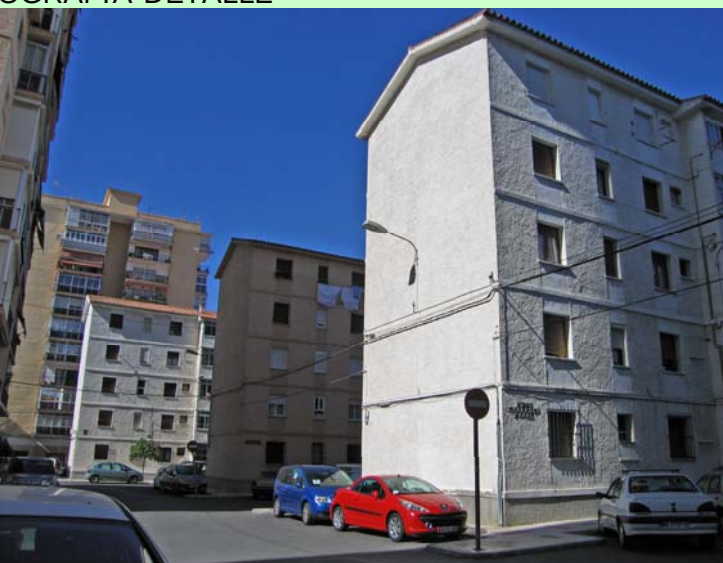
Referencia **I13c**

Como novedad compositiva respecto a otras promociones de la época esta presenta la novedad de combinar dos tipos diferentes de bloques. Los bloques con planta en "H" (nueve en total) en el sector Sur, y los bloques alargados (catorce en total), casi todos ellos en disposición paralela y orientados hacia el río. Con altura uniforme de bajo más cuatro plantas, presentan la habitual distribución de huecos adintelados muy regular y ausencia de elementos ornamentales. Los espacios libres –uno cerrado y otro abierto hacia la avda. del Guadalmedina-, se concentran en el sector norte de la barriada.

- **Ámbito** : 32.000 M2
- **Topología** : BLOQUE ADOSADOS
- **Altura** : B+4
- **Estado de conservación** : REGULAR

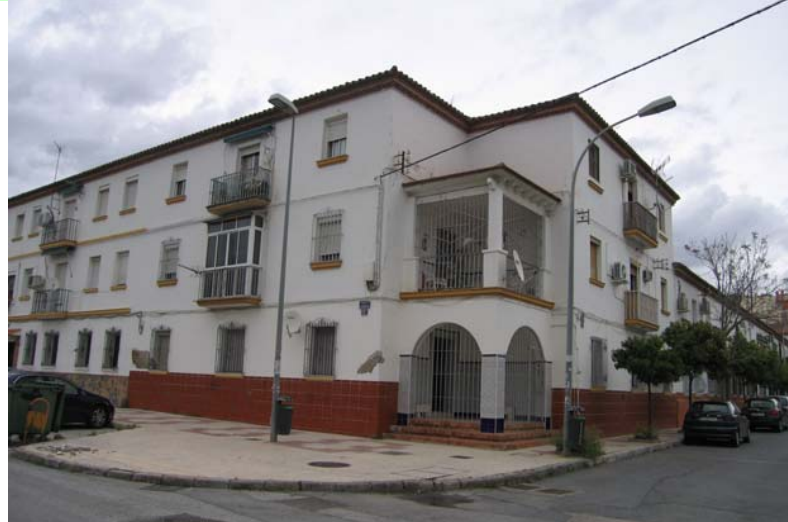
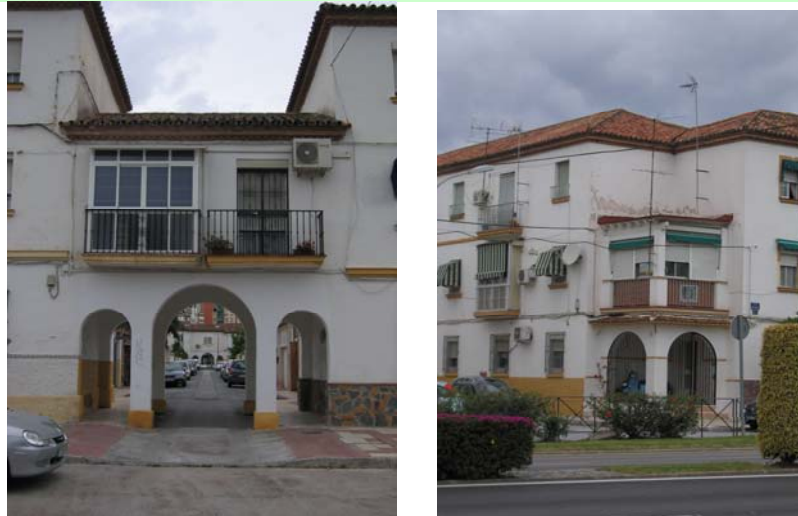
Referencia **I14c**

La promoción la integran cuatro bloques situados en el extremo Norte de la ciudad Jardín. Dos de ellos, de mayores proporciones, se disponen en el lado Este de la carretera. Son de planta rectangular, atravesados por una calle de parte a parte a la que se accede a través de triple arquería de medio punto y que da paso a viviendas unifamiliares con patio de una sola planta. Exteriormente la edificación tiene dos plantas de altura excepto en la fachada principal y las esquinas, en las que sube a tres, disponiendo una aliteración volumétrica justo en el ángulo al situar unos accesos a través de pórtico cubierto con arcos sobre el que se sitúa en la planta primera una terraza. En el lado Oeste de la carretera se sitúan otros dos bloques de menores proporciones muy similares.

- **Ámbito** : 46.000 M2
- **Topología** : BLOQUE ADOSADOS
- **Altura** : B+2
- **Estado de conservación** : REGULAR

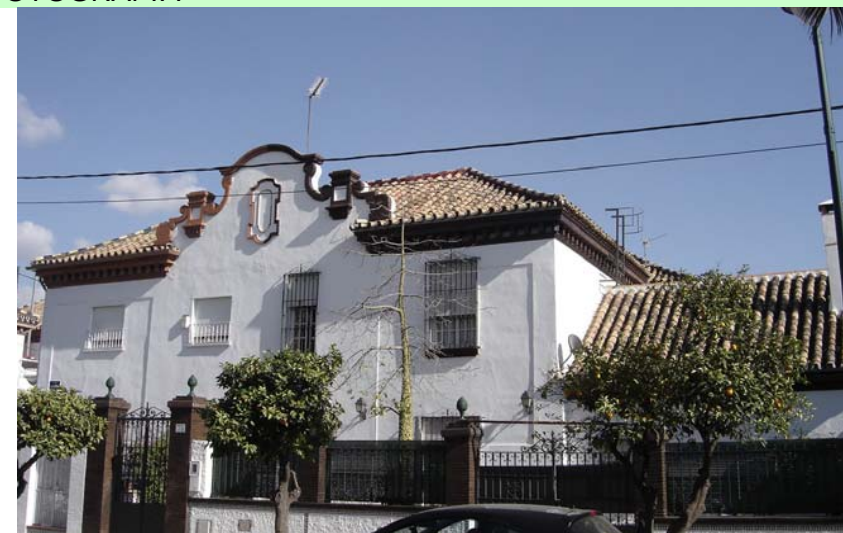
| Referencia | <b>I15c</b> |

Inmuebles con viviendas pareadas en general, los huecos originales, verticales y muro de obra exterior rematado con piñones cerámicos. En conjunto destaca la amplitud de las viviendas con paramentos laterales parcialmente rehundidos. A destacar el amplio alero que recorre los edificios con uso de ladrillo en diferentes modalidades: triglifos, canes intercalados con cerámicas, serie colocada a tizón y moldura superior. Por encima de éste, se monta el tejado a cuatro aguas, con cumbre y limatesas vidriadas bicolors que queda interrumpido con la irrupción vertical del palmetón de perfil mixtilíneo levantado a base de ladrillo dispuestos a soga -visible el llagueado-, con ménsulas y cartela central cegada

- **Ámbito** : 122.000 M2
- **Topología** : ADOSADA - PAREADAS
- **Altura** : B, B+1 y B+2
- **Estado de conservación** : REGULAR
