Zona

LAS PEDRIZAS

AMBITOS

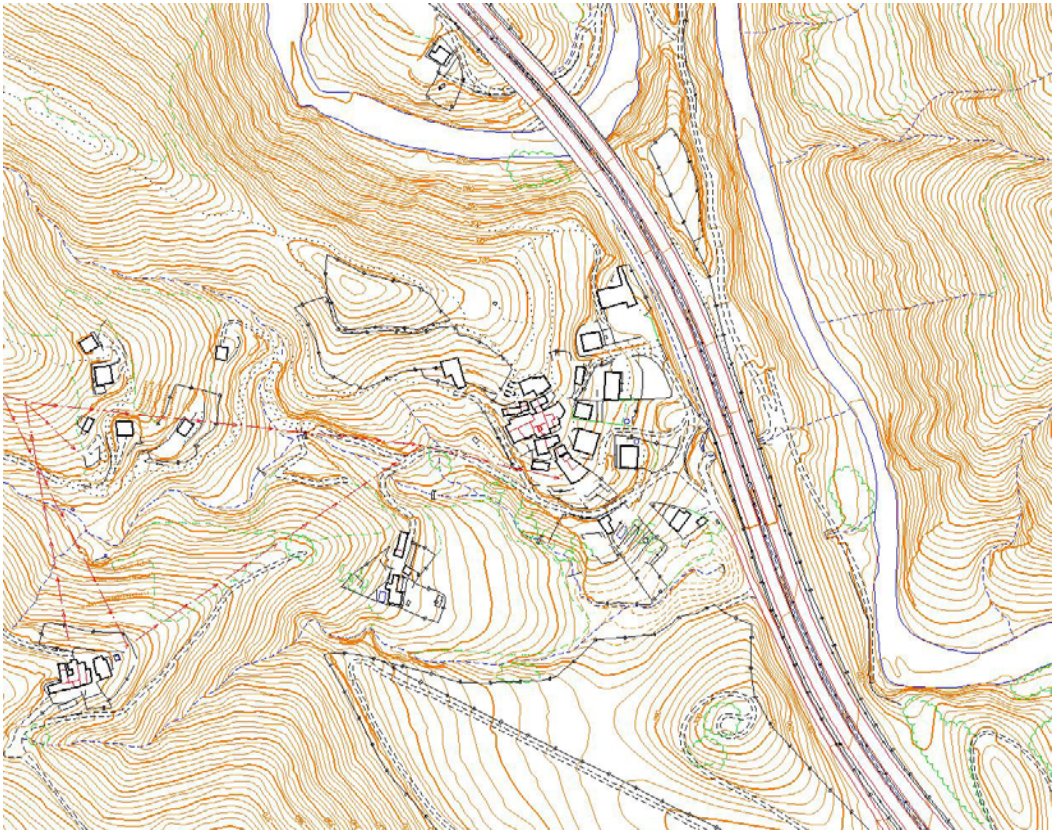
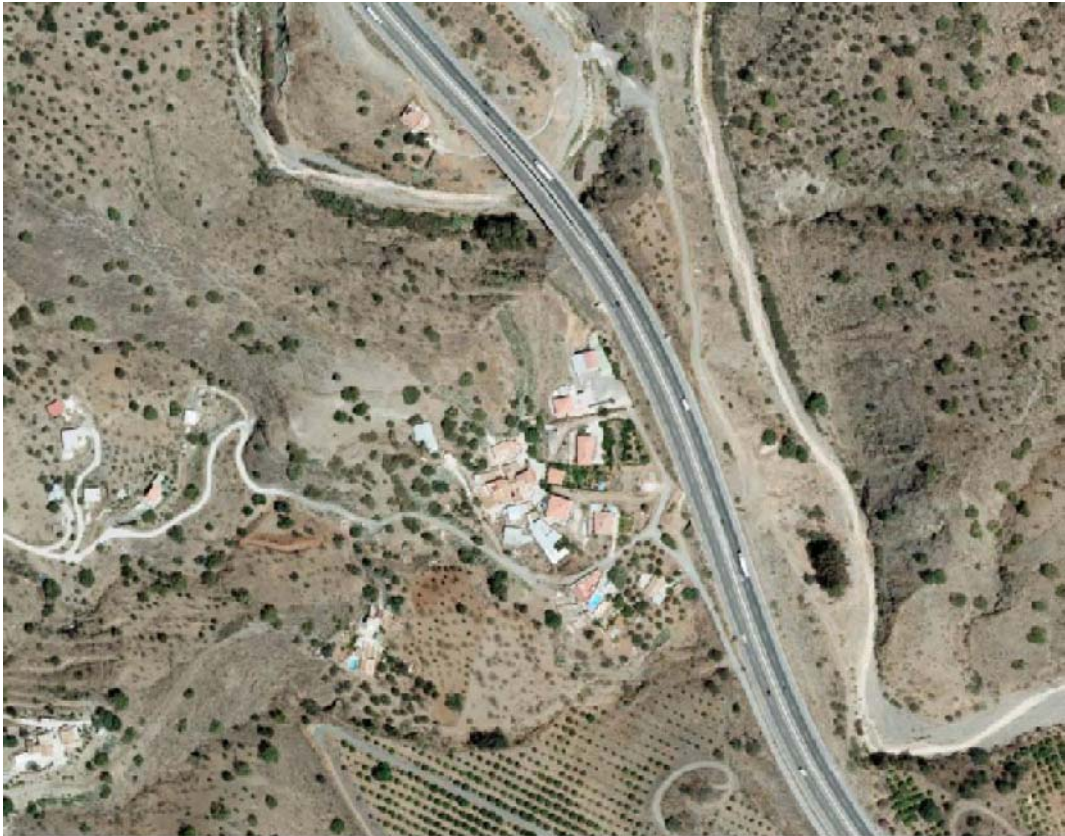
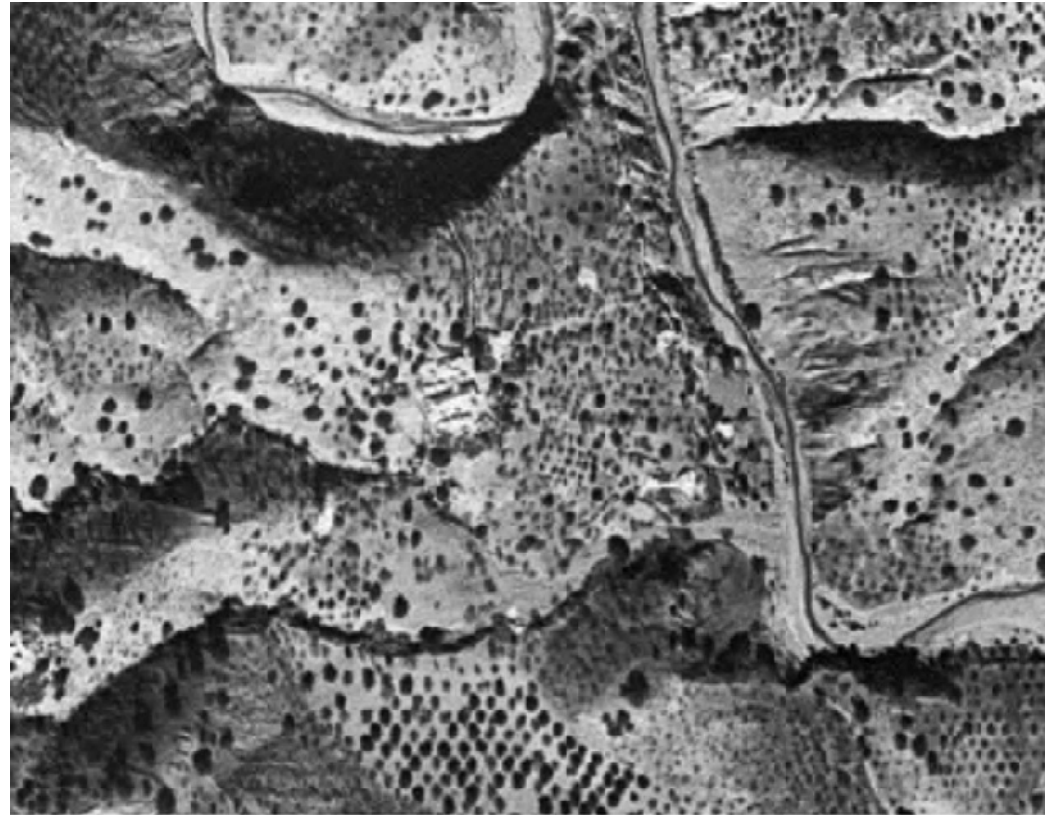
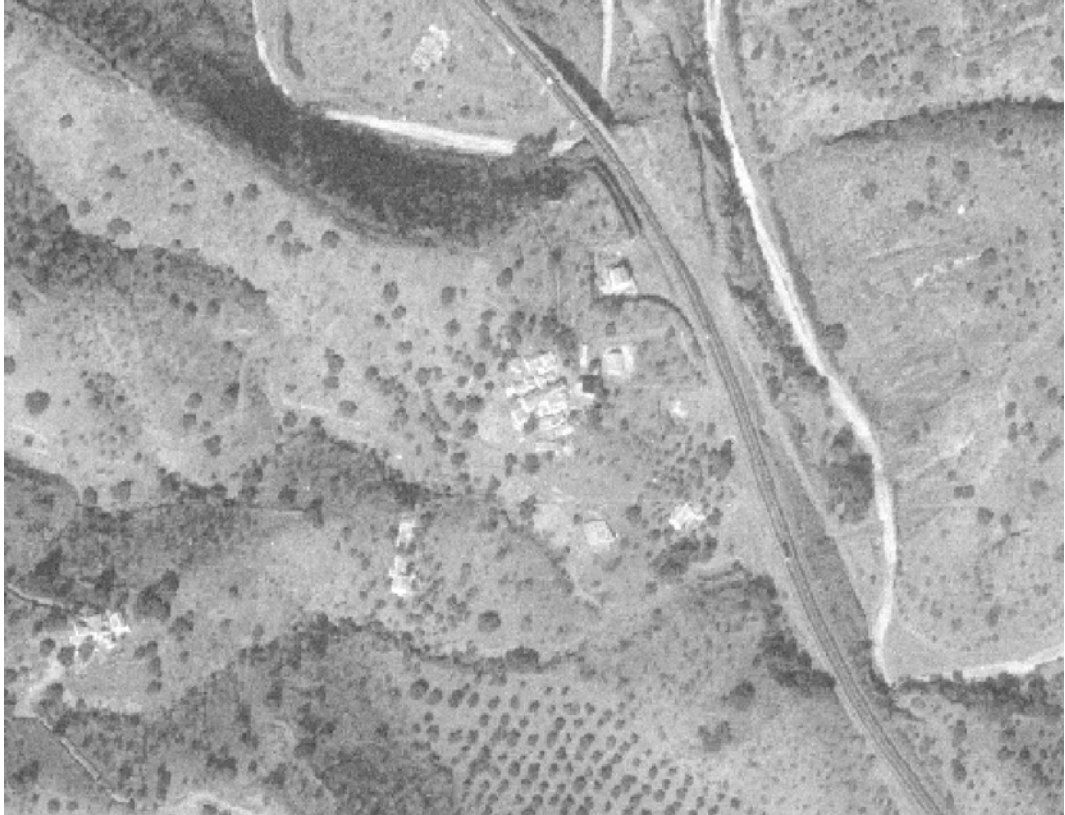
VALLADARES

| CARACTERISTICAS | | |
|---|---|---|
| Observaciones | Incluido en el PGOU-97 Art. 9.4.4.<br>El suministro de agua parece proceder de pozo local. | |

| DESCRIPCION |
|---|
| Situado al norte del término municipal, tiene su acceso desde la carretera de las Pedrizas A-45. El origen se encuentra en una antigua edificación en la parte mas elevada del ámbito. Su crecimiento se produce por concentración de edificaciones entorno al antiguo edificio, llegando al adosamiento y confiriéndole carácter de núcleo. La parcelación de dimensiones reducidas e irregulares general. La mayoría de las edificaciones se destinan a vivienda habitual. |

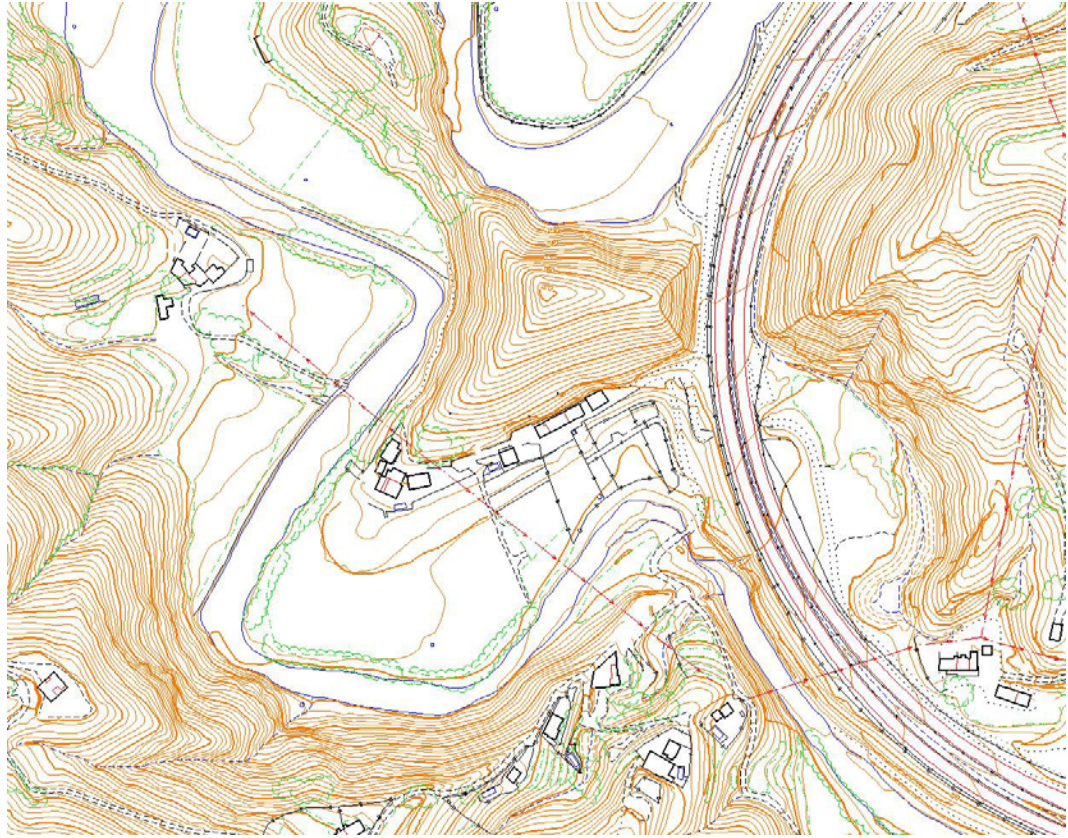
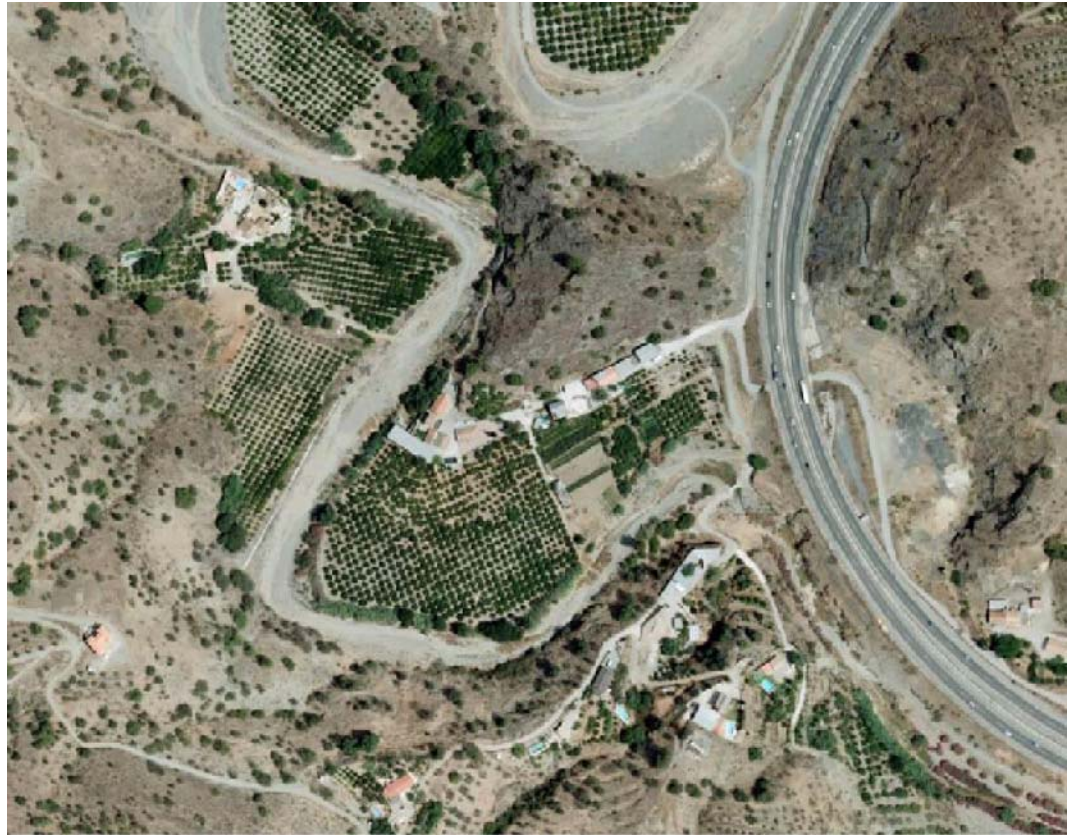
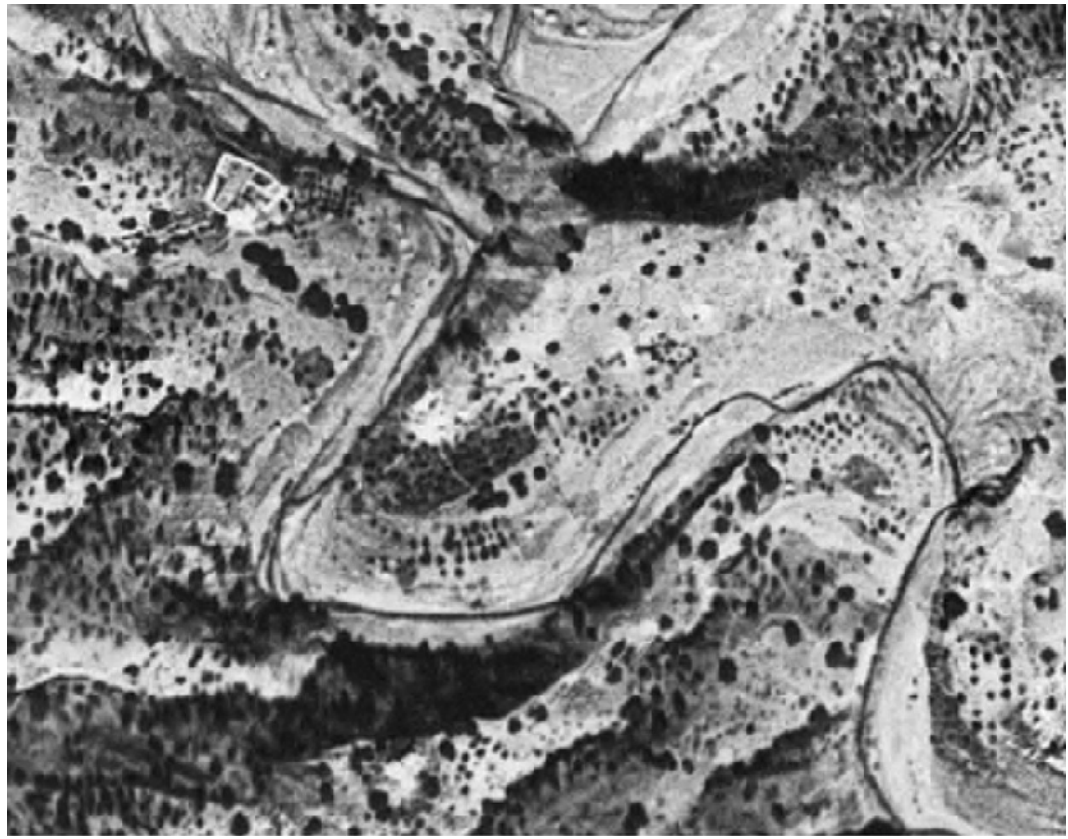
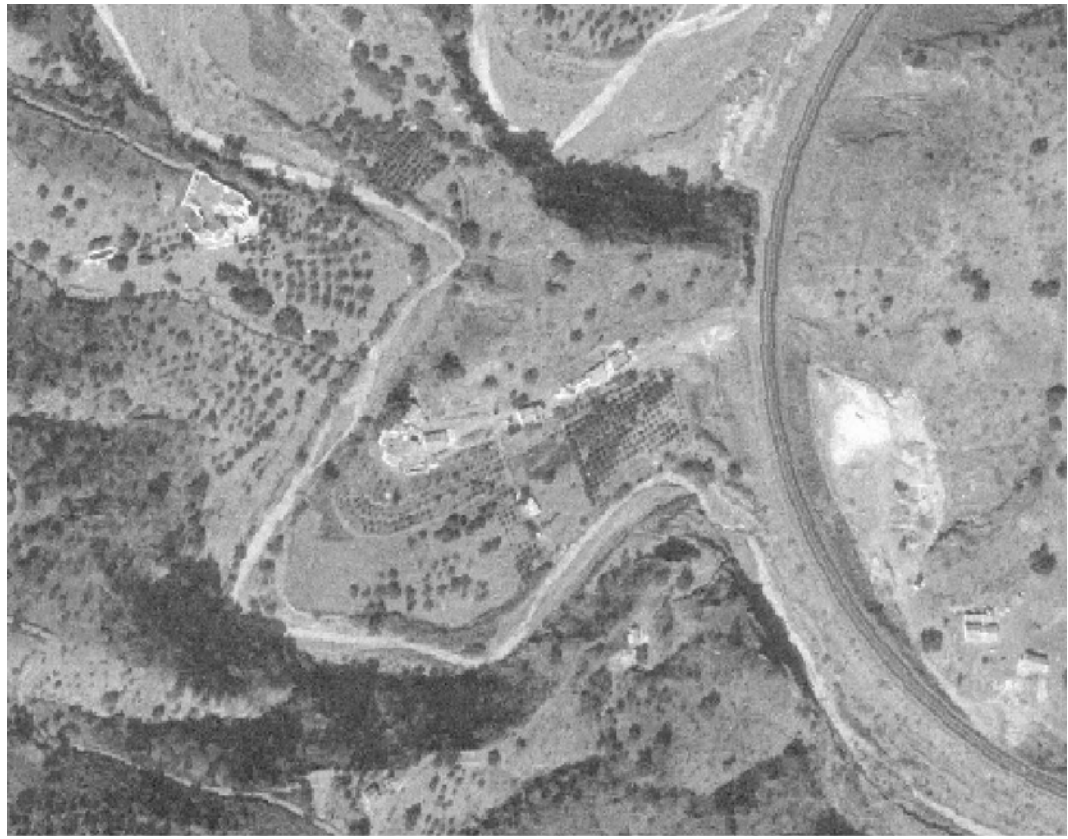
LA HUERTA

| CARACTERISTICAS | | |
|---|---|---|
| Observaciones | Incluido en el PGOU-97 Art. 9.4.4.<br>El suministro de agua parece proceder de pozo local. | |

| DESCRIPCION |
|---|
| Situado al norte del término municipal, tiene su acceso desde la carretera de las Pedrizas A-45. El origen no corresponde con edificaciones antiguas que existiera en el lugar. Su crecimiento se produce por anexión lineal de edificaciones sobre una cornisa del terreno. La parcelación de dimensiones reducidas en unos casos y otras mayores vinculas a explotación agrícola. La mayoría de las edificaciones se destinan a vivienda habitual. |

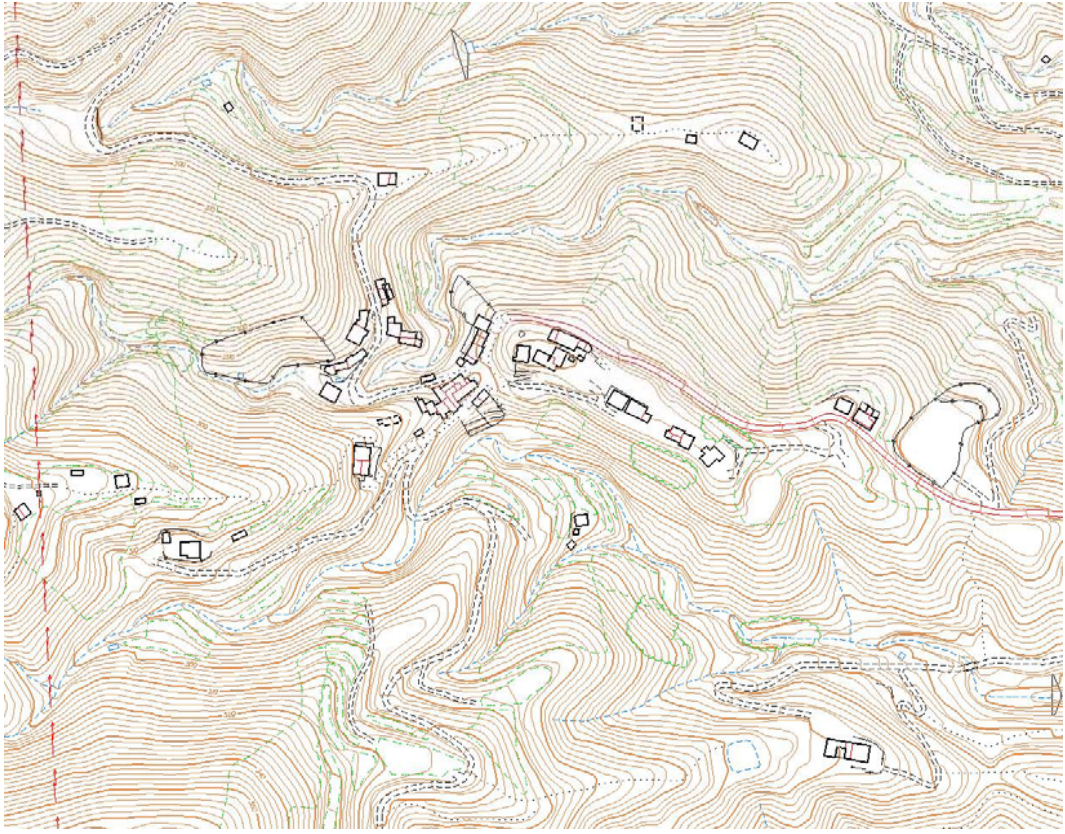
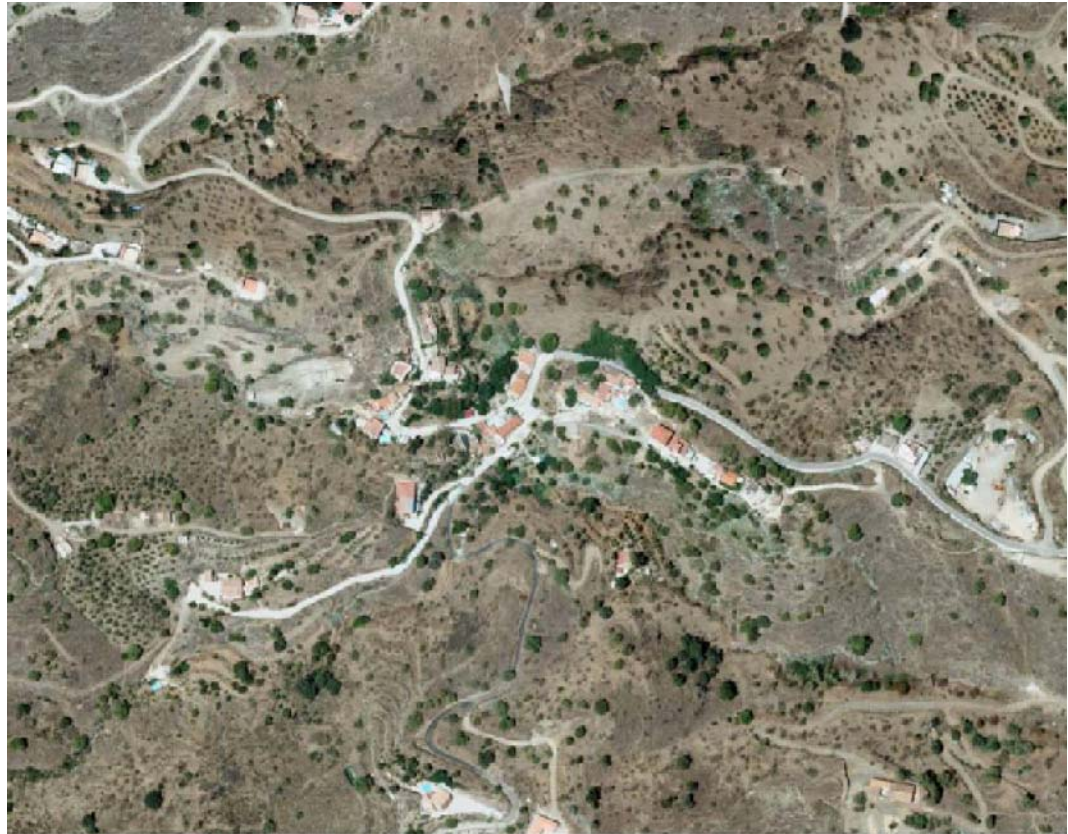
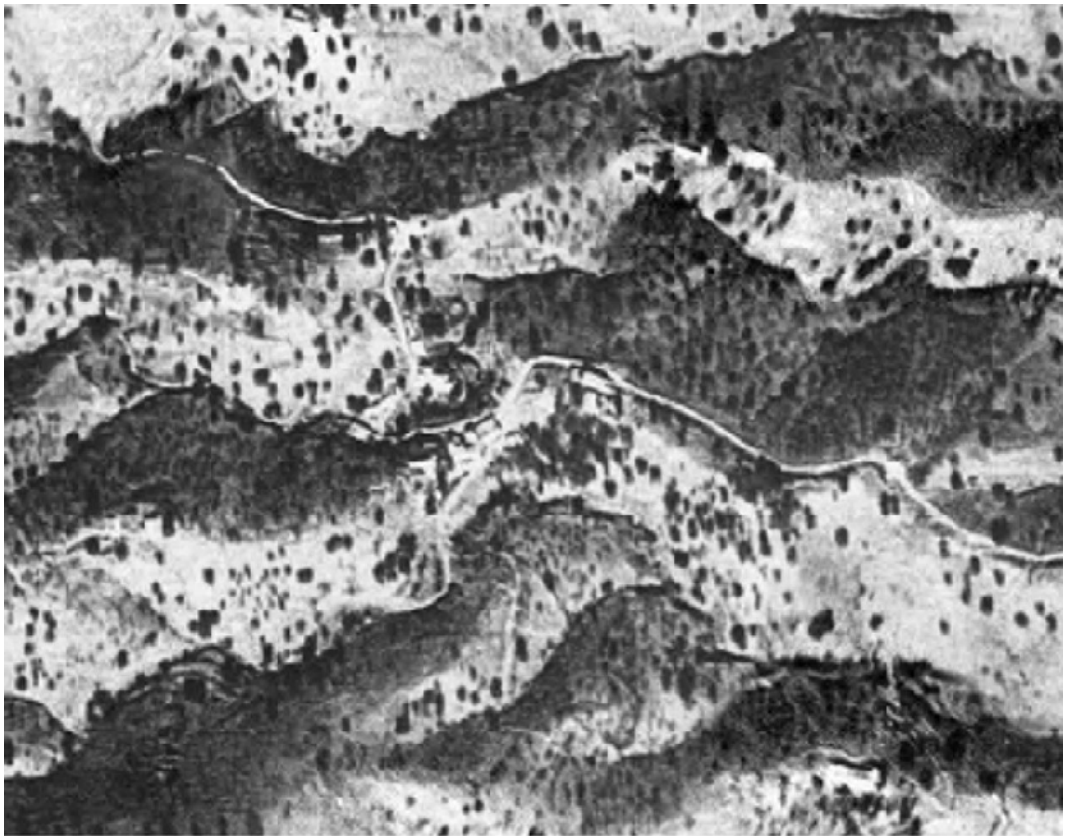
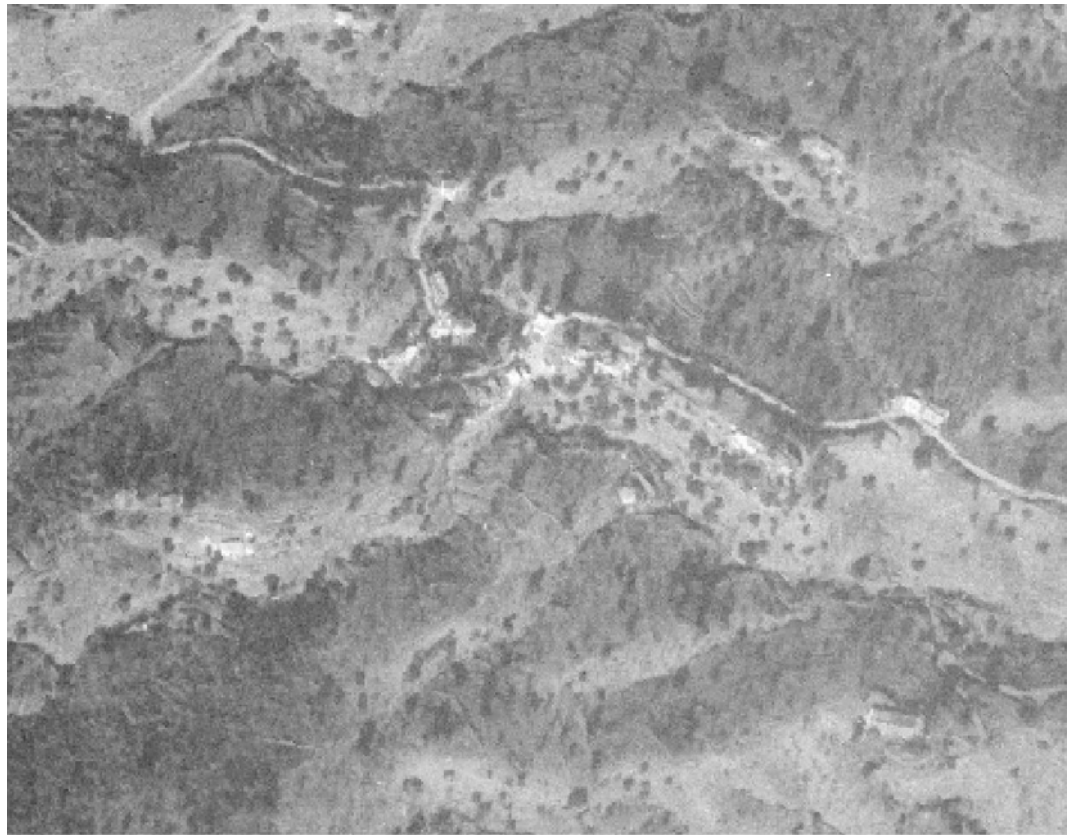
LOS PINTADOS

Situado al norte del término municipal, tiene su acceso desde la carretera de las Pedrizas A-45. El origen parece estar en el antiguo cortijo Los Pintados. Su crecimiento se podría definir como polinuclear, anexionándose edificaciones en grupos de tres o cuatro. La parcelación de dimensiones reducidas se distribuye de forma irregular. Existen varias edificaciones por parcela en algunos casos. La mayoría de las edificaciones se destinan a vivienda habitual.

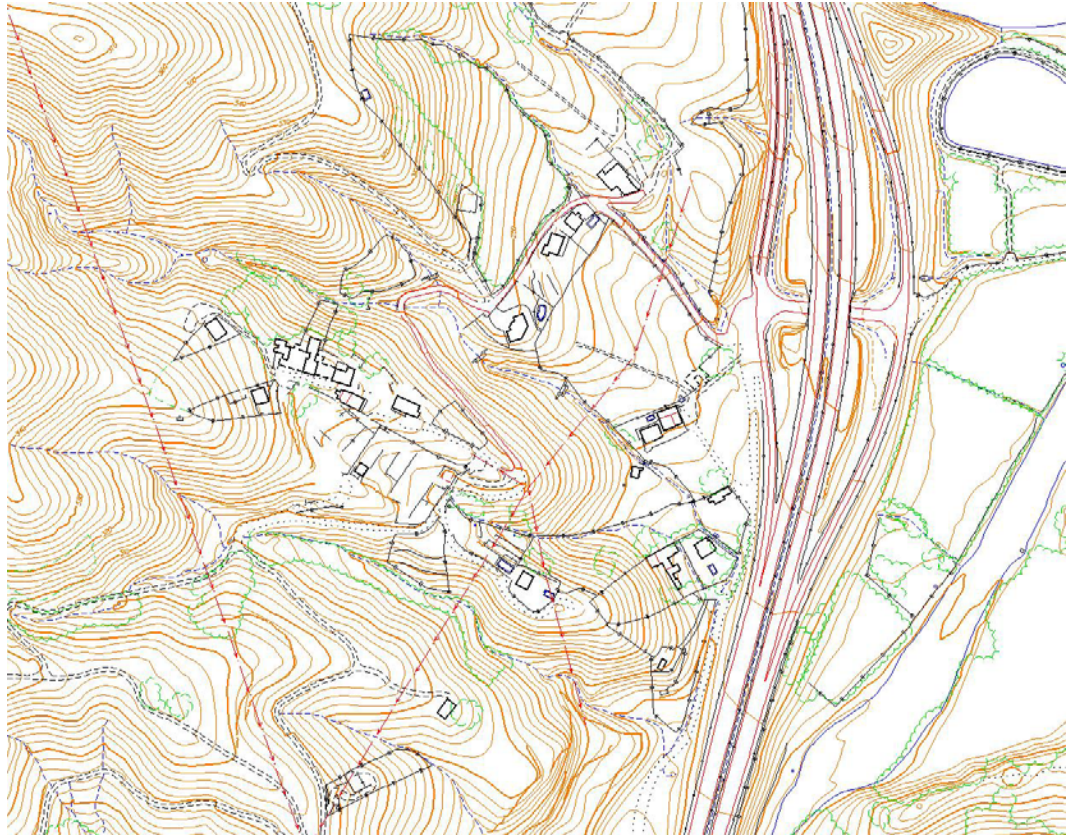
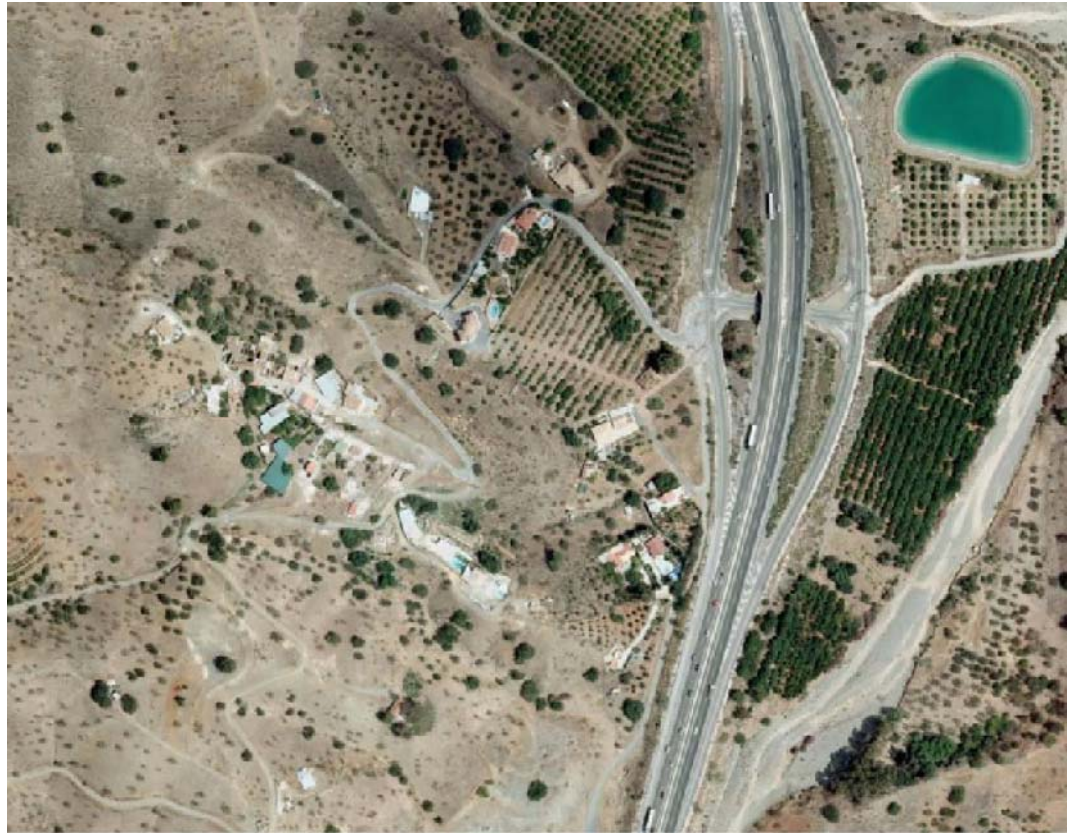
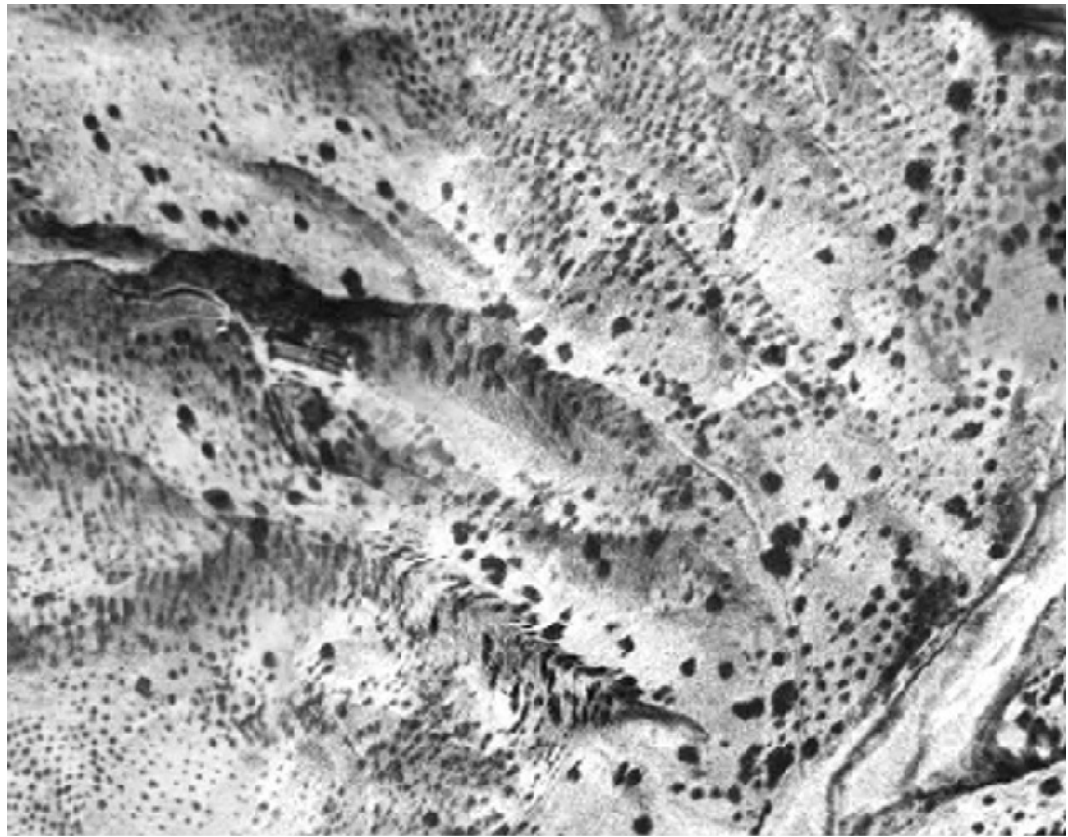
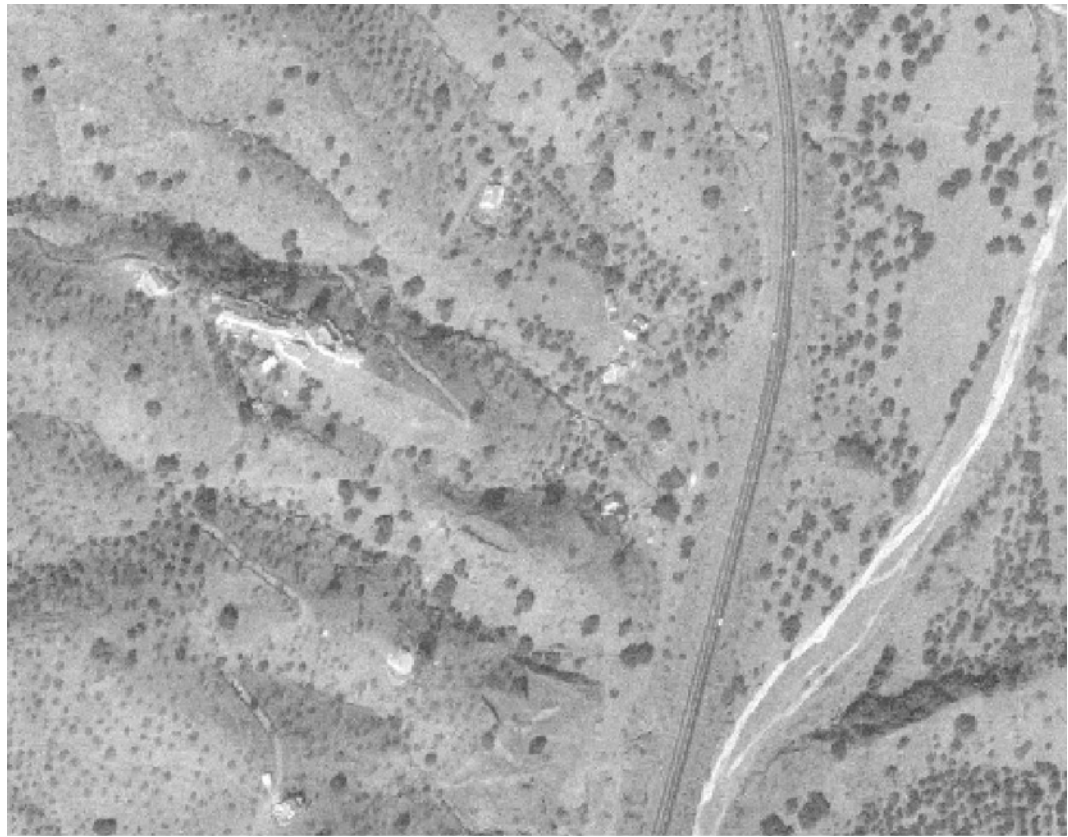
COTRINA

| CARACTERISTICAS | | |
|---|---|---|
| Observaciones | El abastecimiento de agua parece hacerse de pozo local. | |

| DESCRIPCION |
|---|
| Situado al norte del término municipal, tiene su acceso desde la carretera de las Pedrizas A-45. El origen parece estar en el antiguo Lagar de Corina. Su crecimiento se podría definir como polinuclear, agrupándose edificaciones en numero de cuatro o cinco, manteniendo su carácter aislado y desarrollándose al borde de los caminos. La parcelación de dimensiones reducidas se distribuye de forma irregular. Existen varias edificaciones por parcela en algunos casos. La mayoría de las edificaciones se destinan a vivienda habitual. |

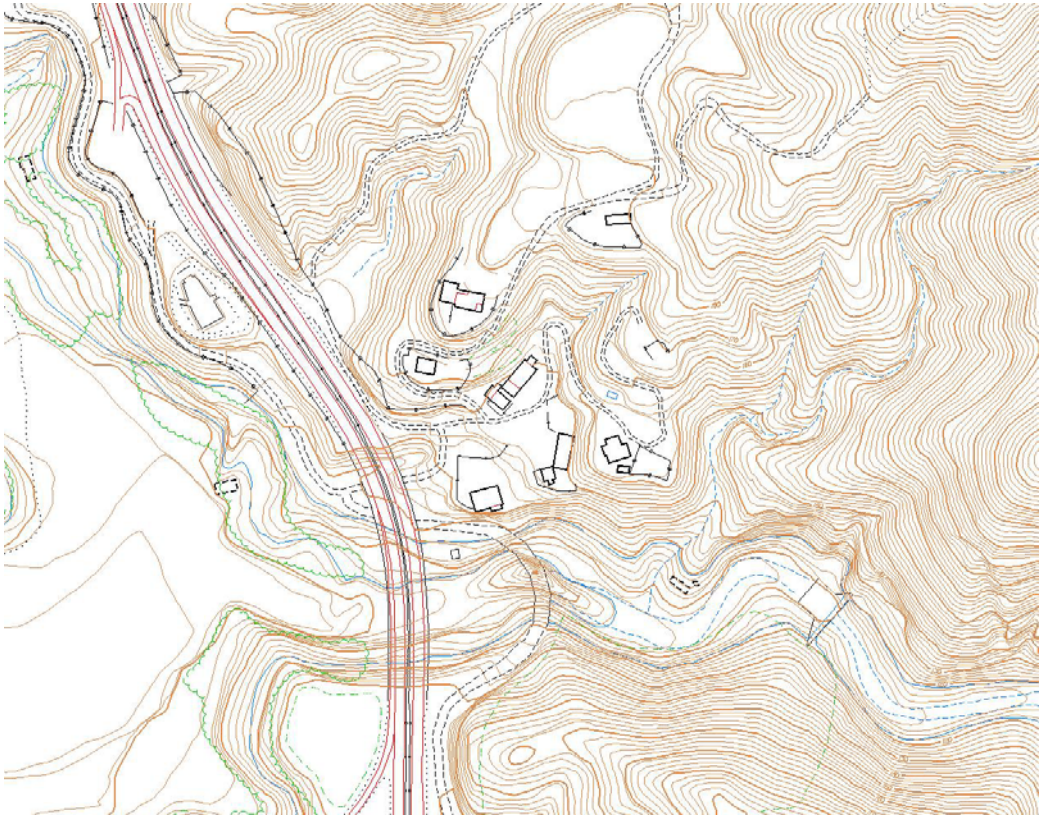
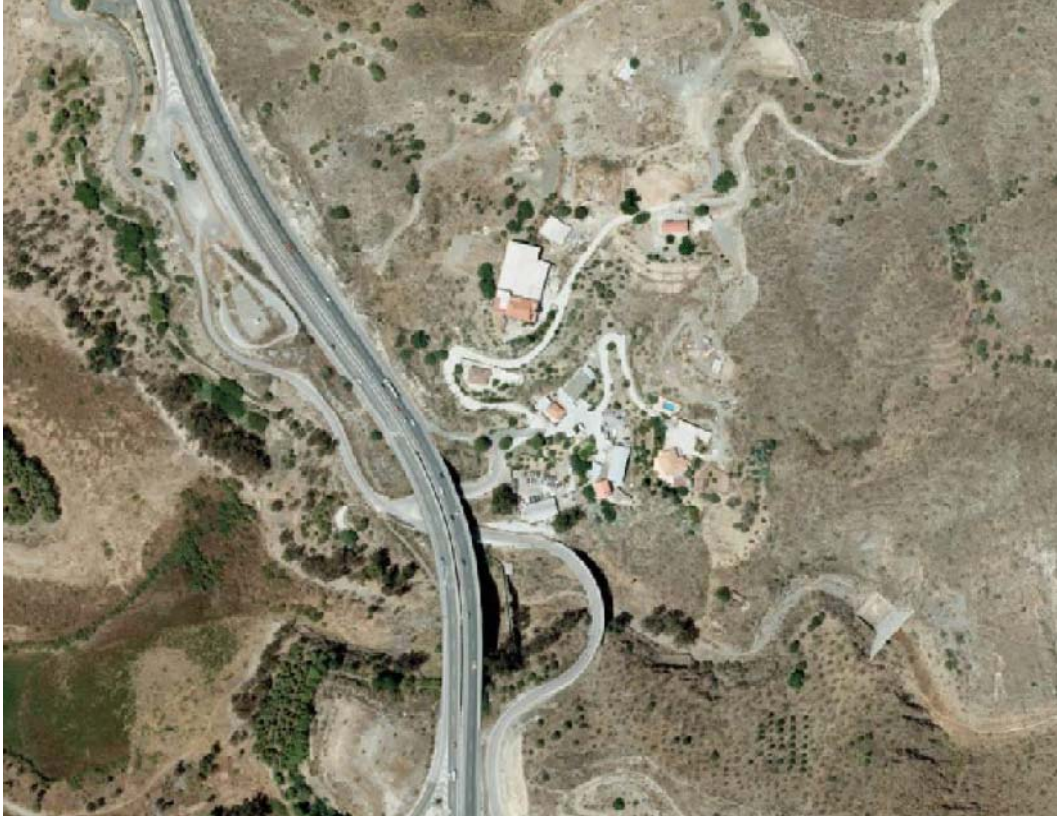
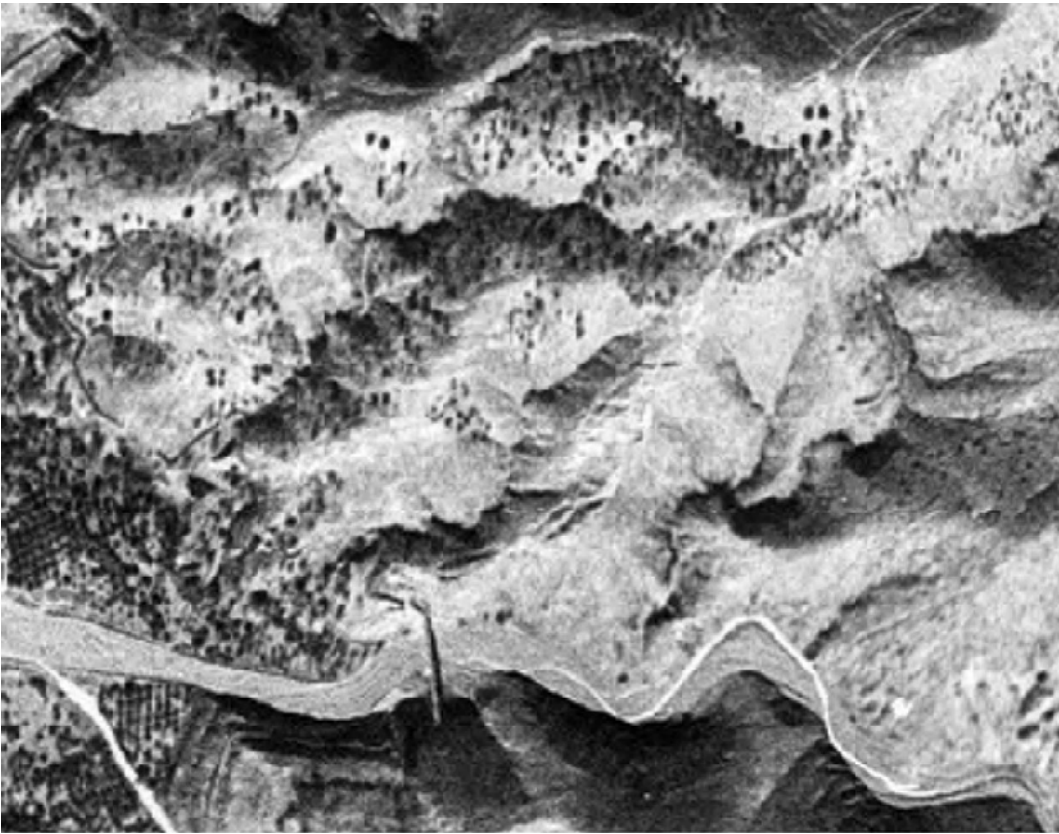
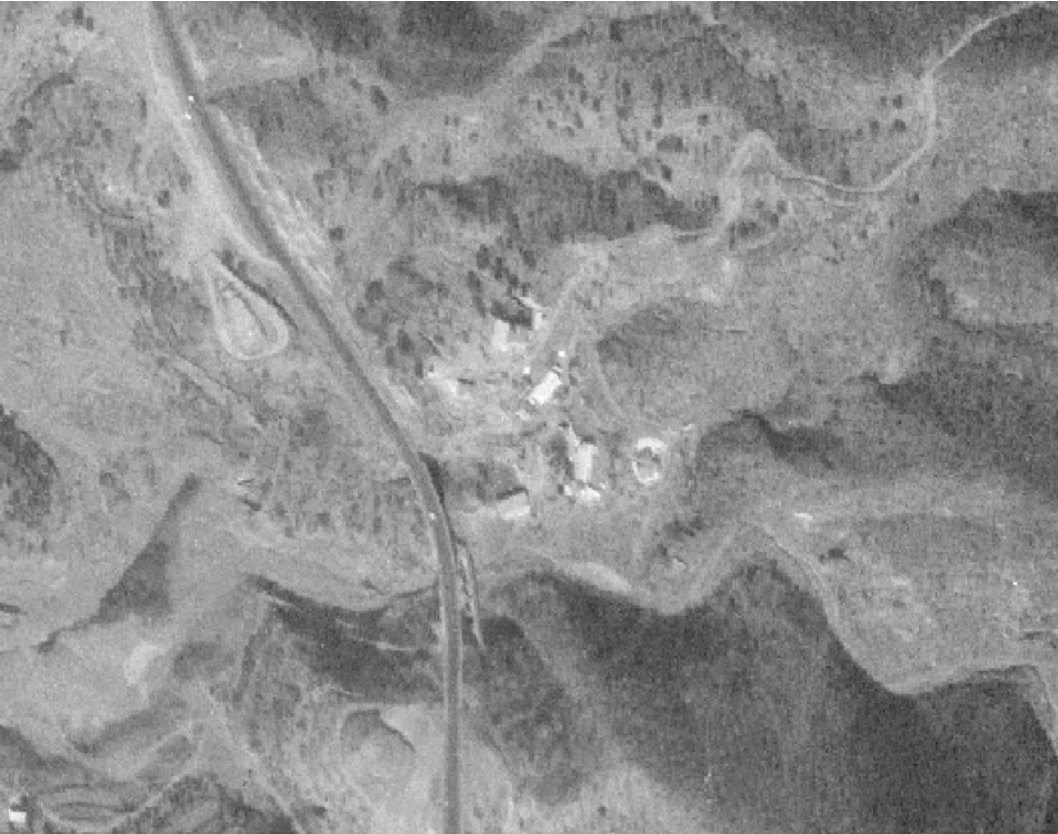
EL BUHO

| CARACTERISTICAS | | |
|---|---|---|
| Observaciones | El abastecimiento de agua parece hacerse de pozo local. | |

Situado al norte del término municipal, tiene su acceso desde la carretera de las Pedrizas A-45. El origen no obedece a edificación antigua alguna. Su crecimiento se podría definirse como anárquico, sobre plataformas creadas en un terrero con mucha pendiente. Mantiene el carácter de edificaciones aisladas. La parcelación de dimensiones reducidas se distribuye de forma irregular siguiendo el trazado de los caminos de acceso. La mayoría de las edificaciones se destinan a vivienda habitual.

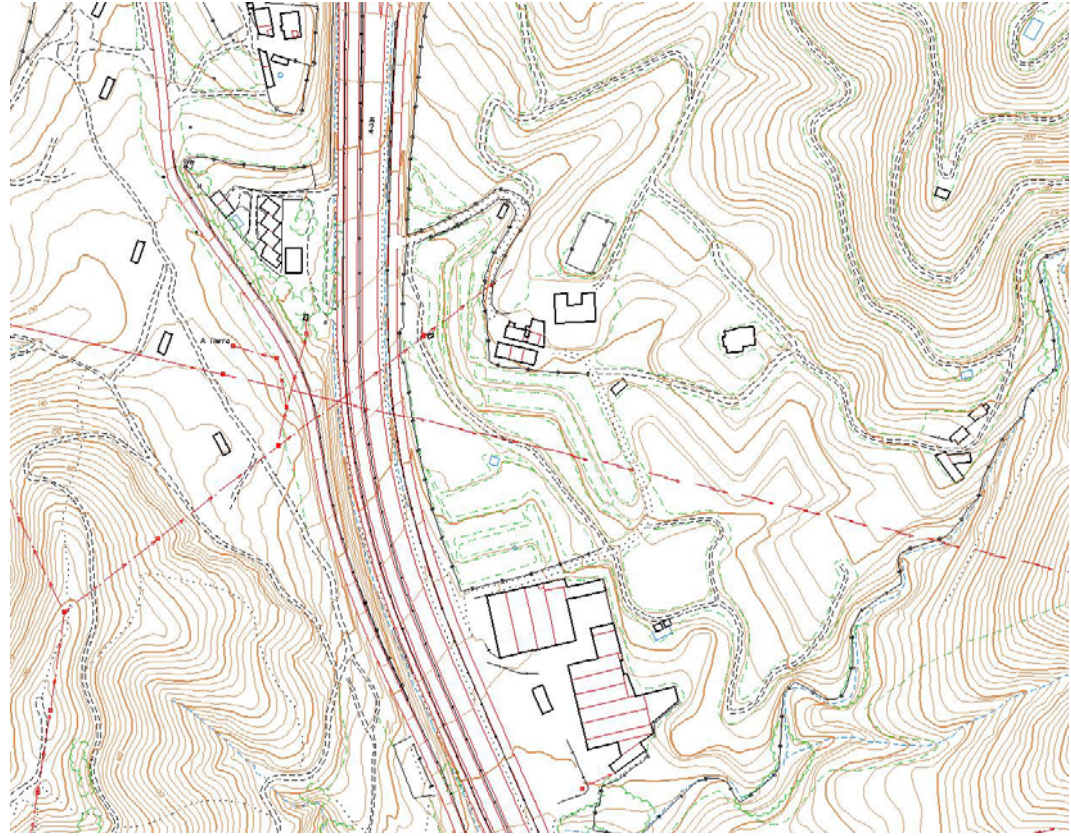
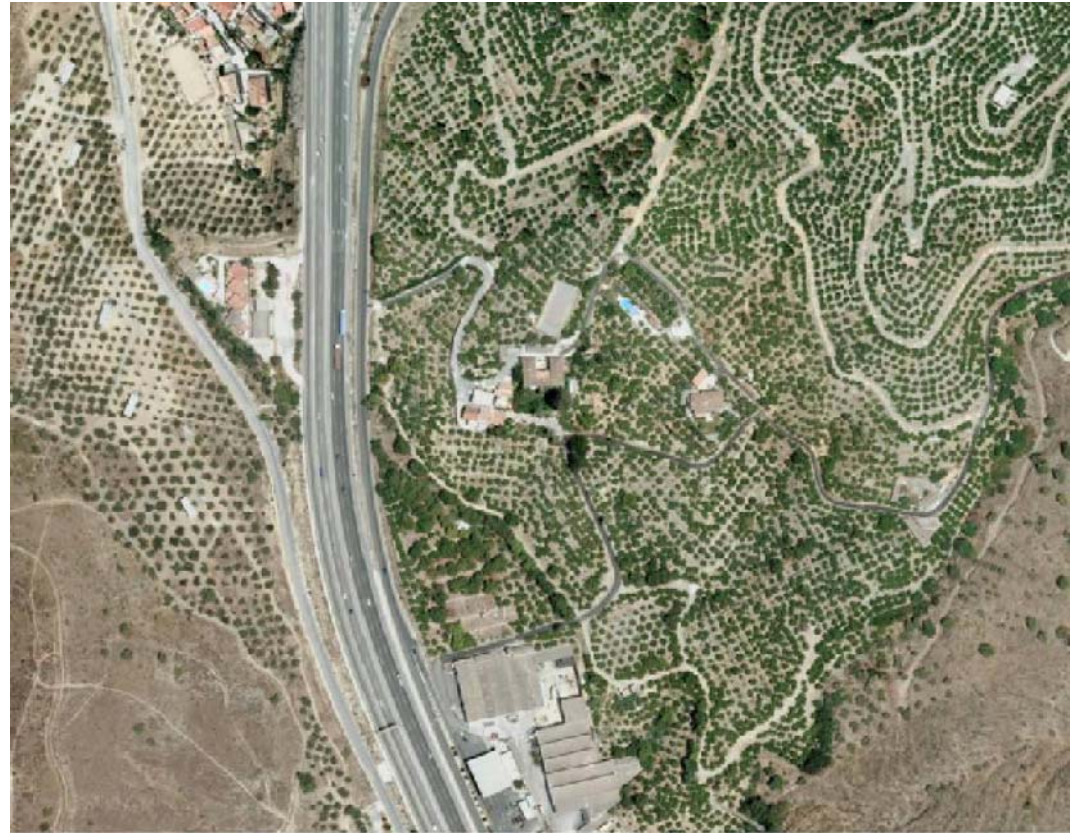
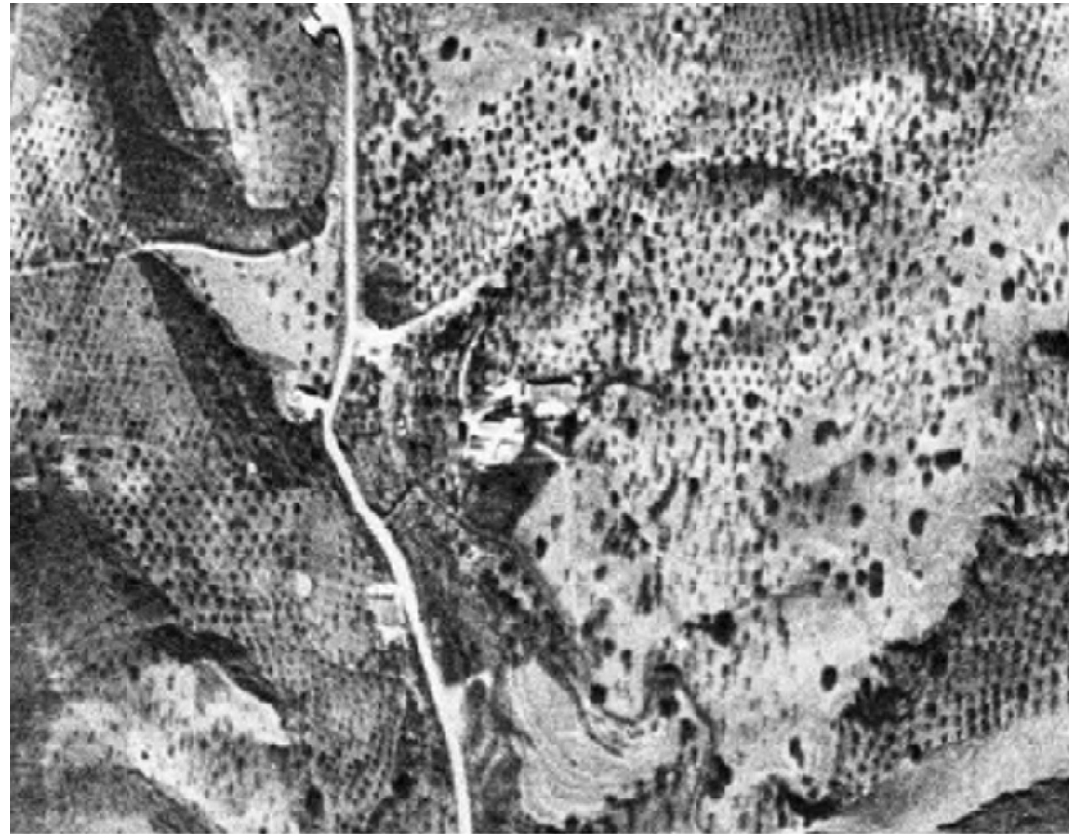
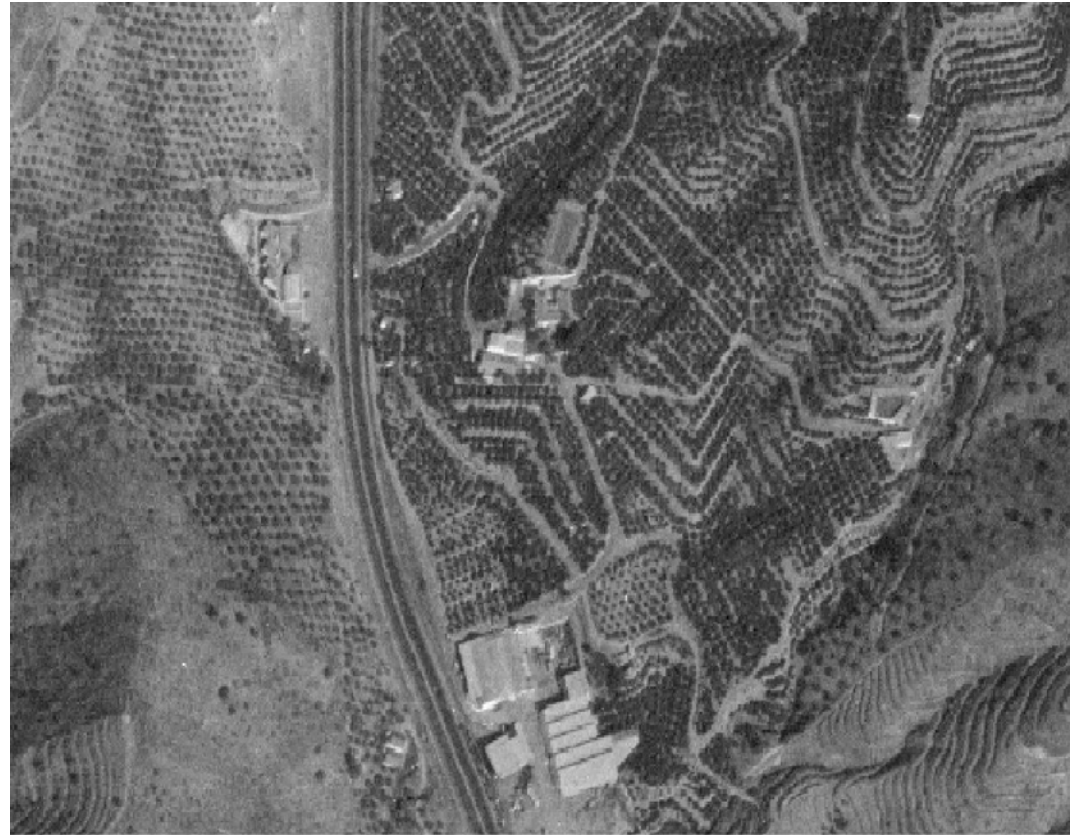
LA TANA

| CARACTERISTICAS | | |
|---|---|---|
| Observaciones | Incluido en el PGOU-97 Art. 9.4.4.<br>El abastecimiento de agua parece hacerse de pozo local. | |

Situado al norte del término municipal, tiene su acceso desde la carretera de las Pedrizas A-45. El origen parece ser la existencia de una antigua casa señorial, alrededor de la cual se han ido edificando. Su crecimiento se desarrolla por adosamiento de un grupo de dos o tres edificios. La parcelación de dimensiones reducidas para los adosados y una gran extensión vinculada a la edificación antigua. La mayoría de las edificaciones se destinan a vivienda habitual.
