Zona

LAS PEDRIZAS

AMBITOS

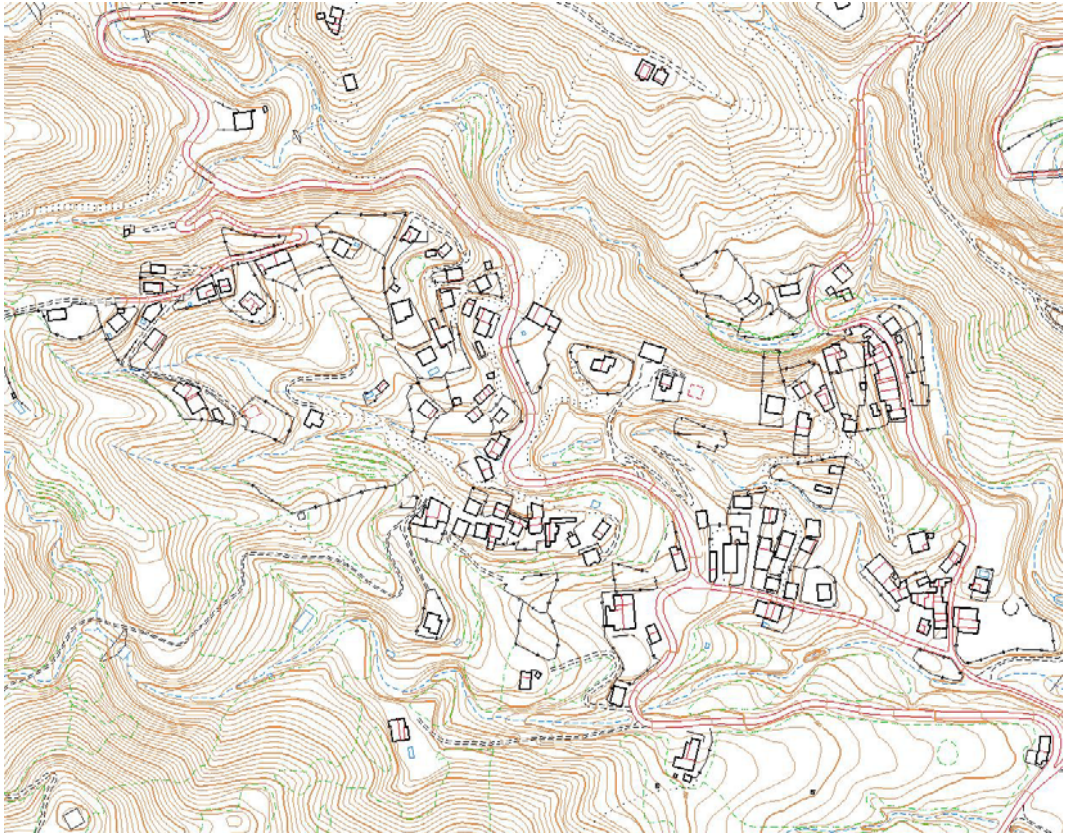
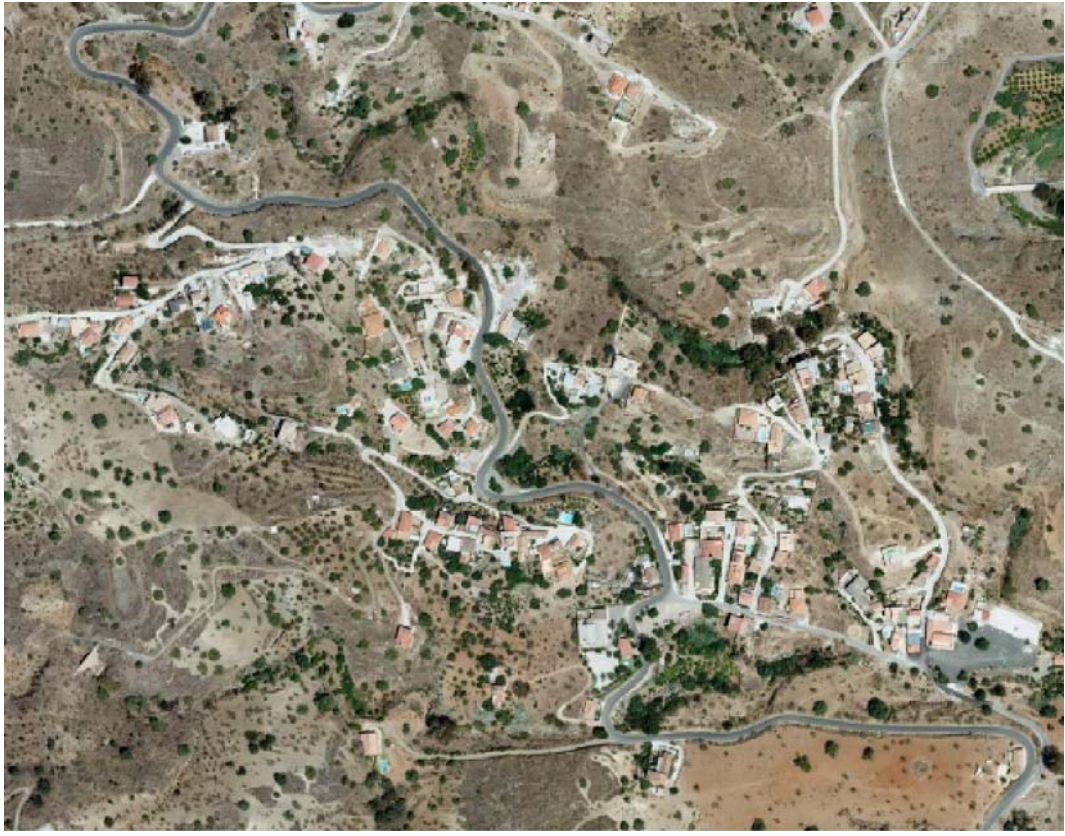
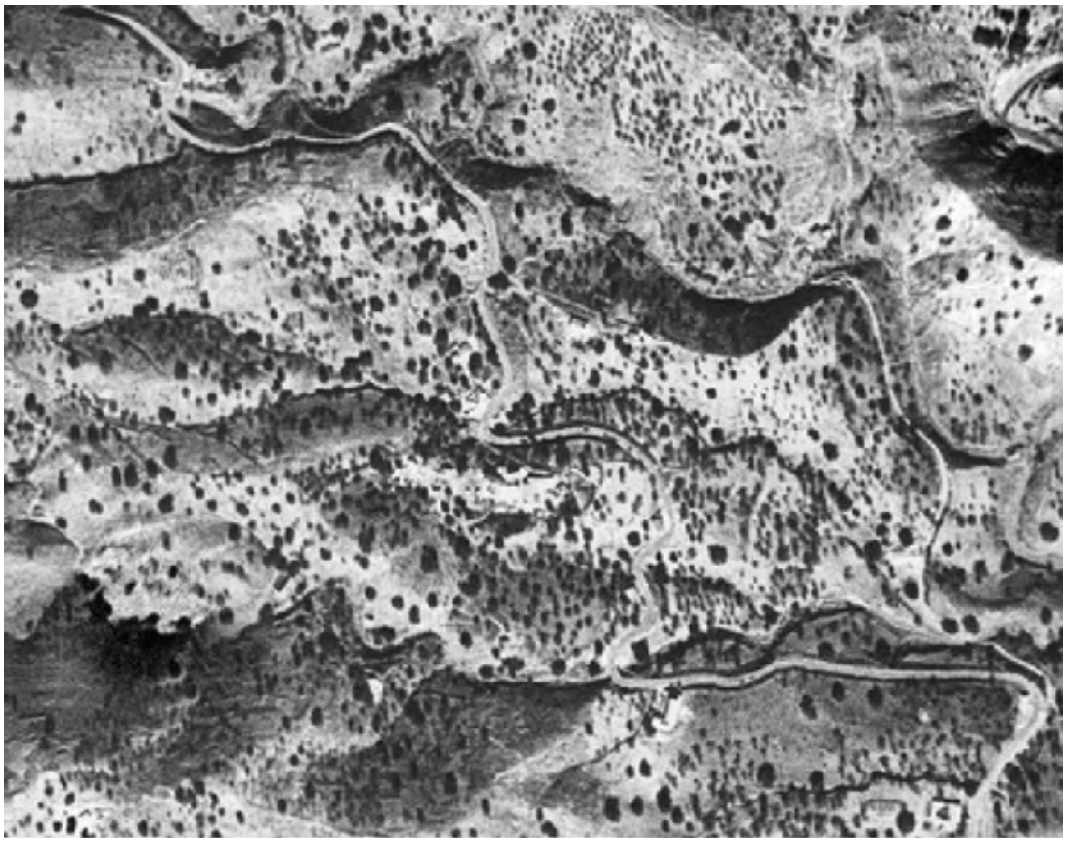
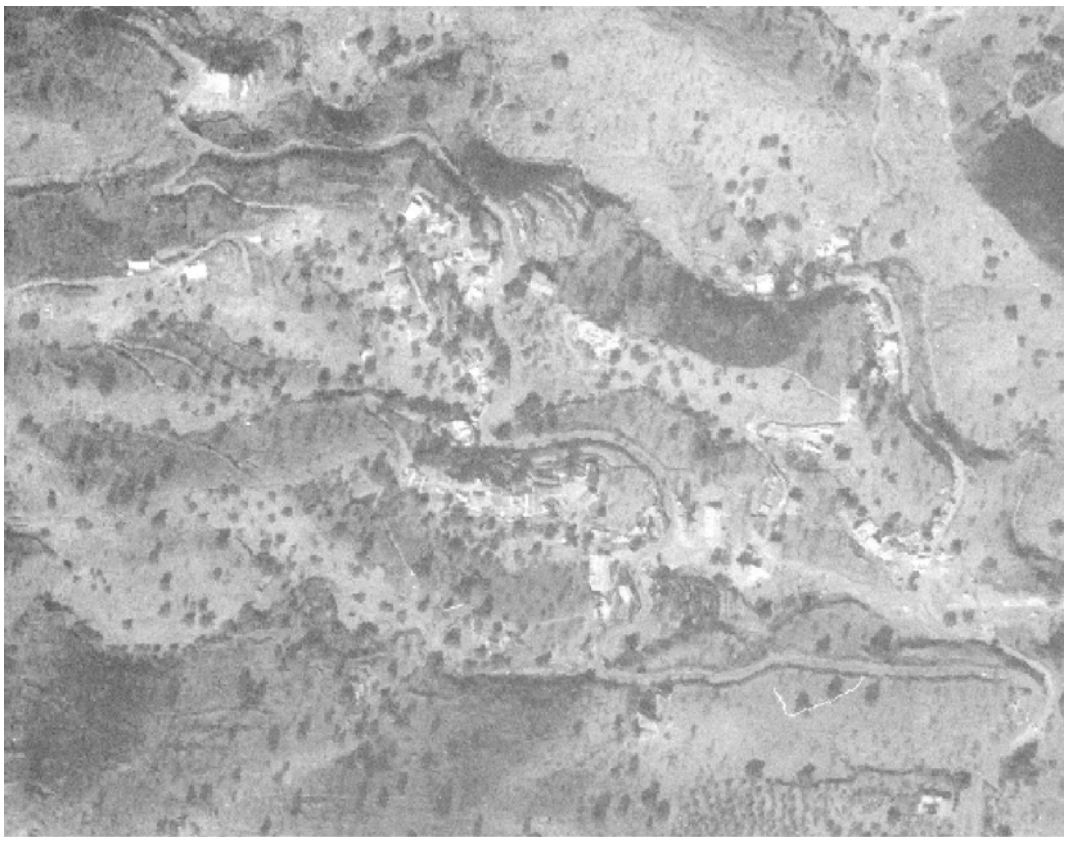
LOS GAMEZ

Situado al norte del término municipal, tiene su acceso desde la carretera de las Pedrizas A-45. El origen no parece provenir de edificación antigua. Su crecimiento se desarrolla por agrupaciones de edificios en distintos puntos del ámbito. En algunos puntos donde la concentración es mayor presenta una incipiente estructura viaria como apoyo ala edificación que se convierte en adosadas. La parcelación de dimensiones reducidas para las edificaciones adosados y de mayor superficie para las aisladas. La mayoría de las edificaciones se destinan a vivienda habitual.

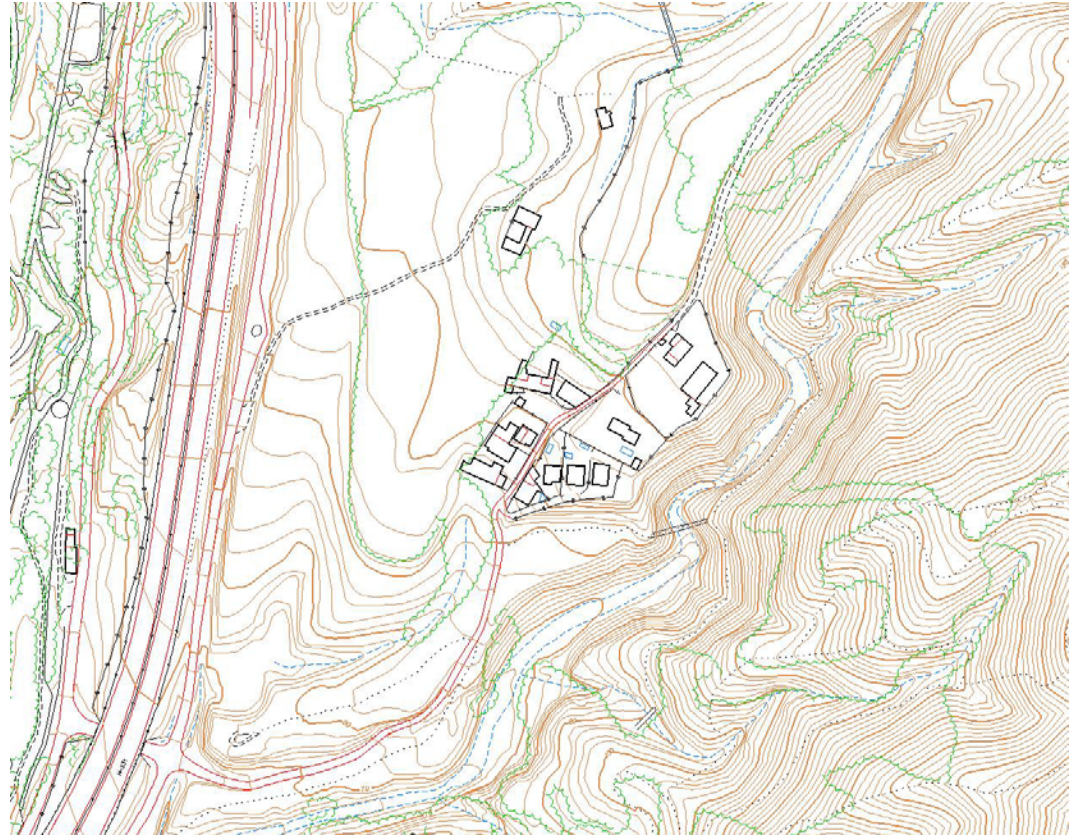
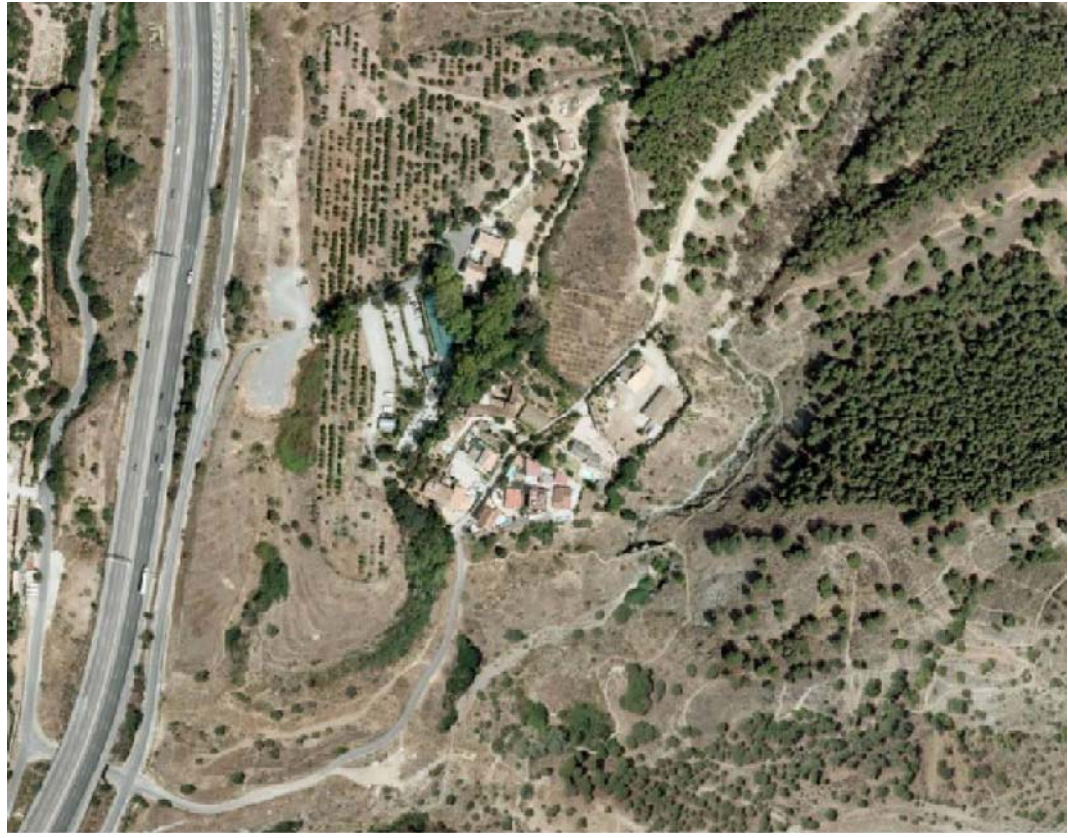
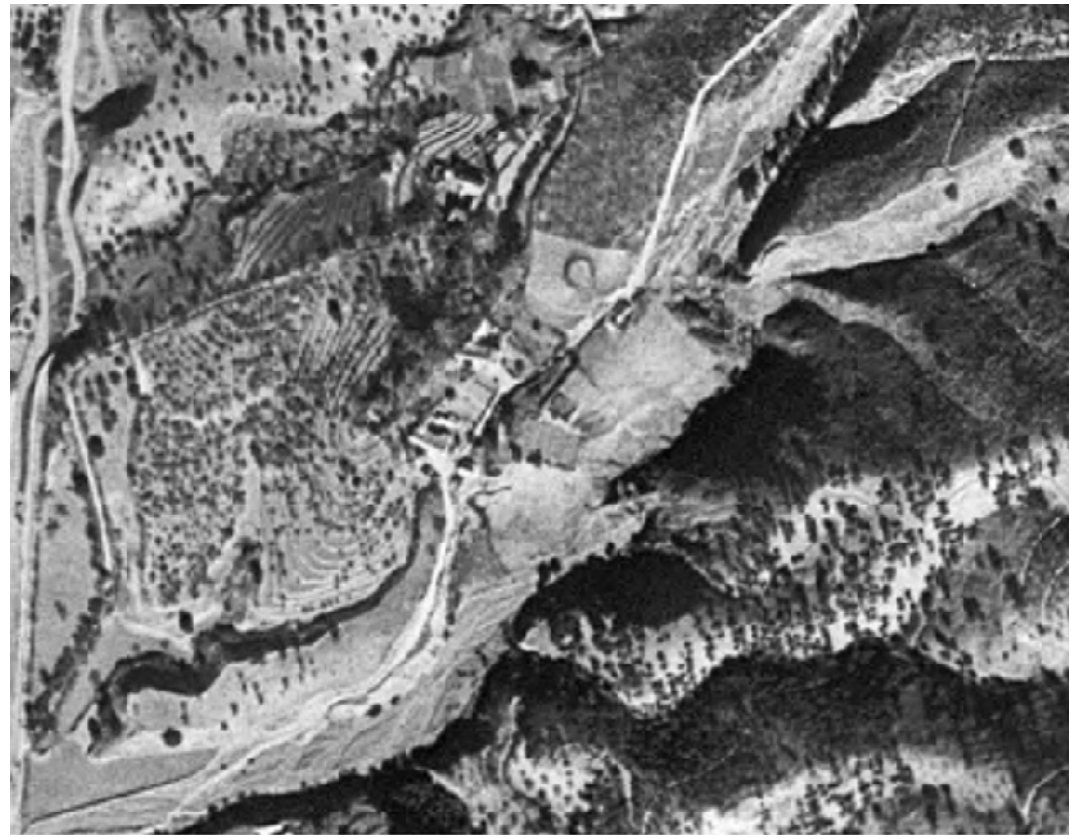
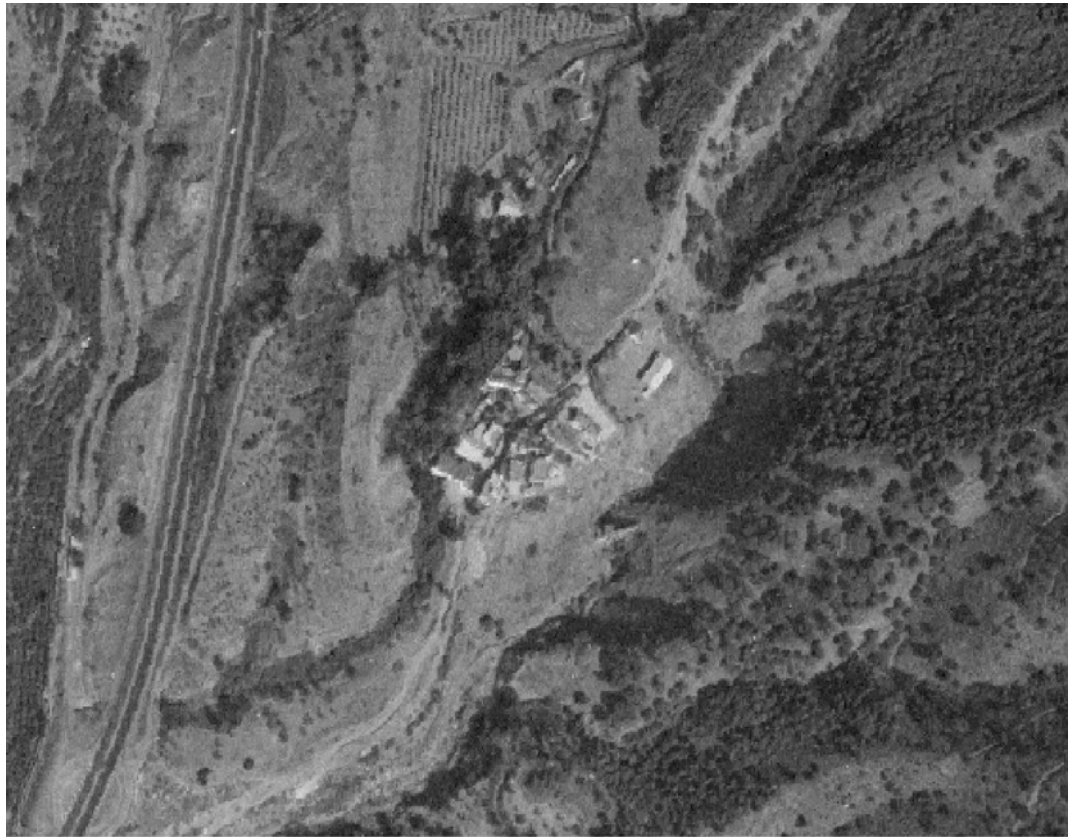
MOLINOS DE SAN TELMO

| DESCRIPCION |
|---|
| Situado al norte del término municipal, tiene su acceso desde la carretera de las Pedrizas A-45. El origen del asentamiento se encuentra en los antiguos molinos de San Telmo. Su crecimiento se desarrolla por agrupaciones de edificios aislados muy próximos. La parcelación de dimensiones reducidas y de forma irregular se generan entorno al camino de acceso. La mayoría de las edificaciones se destinan a vivienda habitual. |

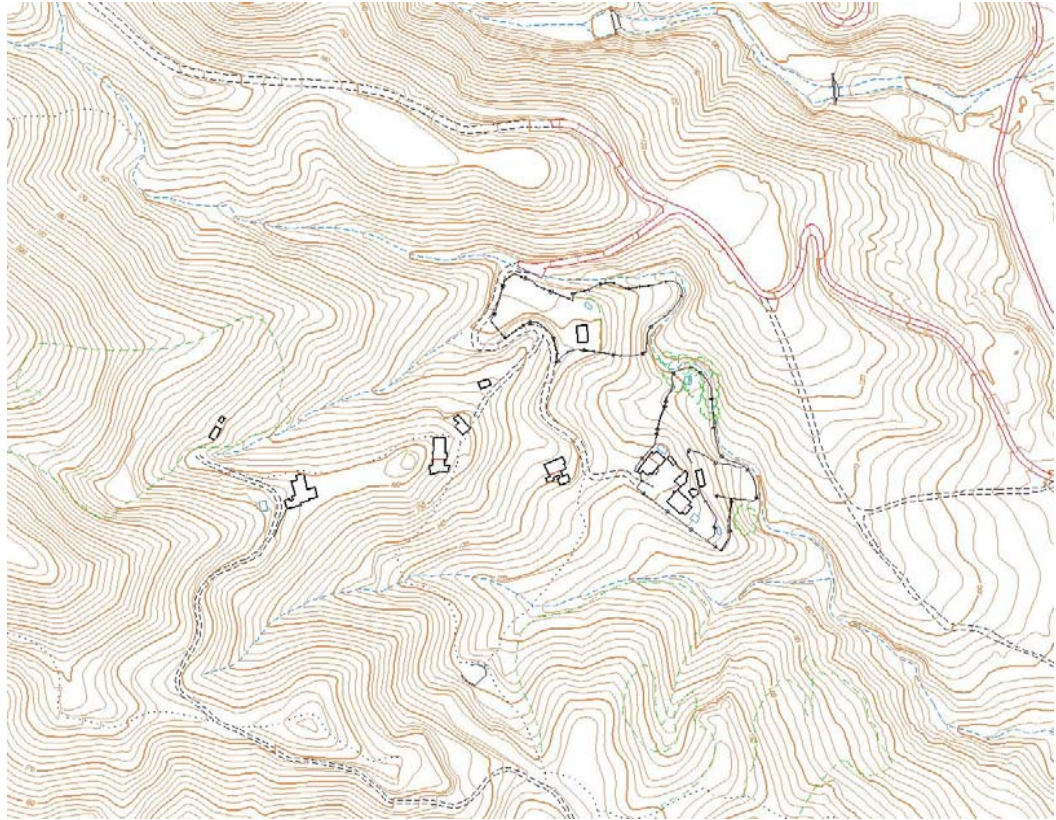
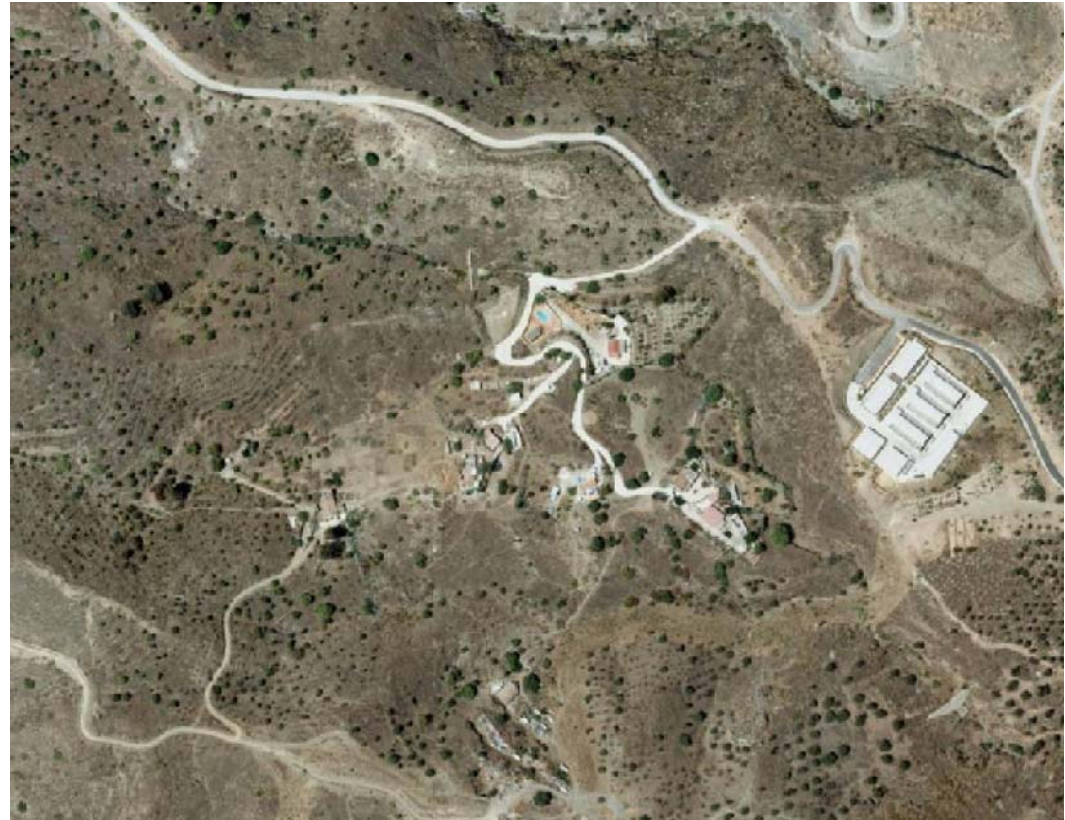
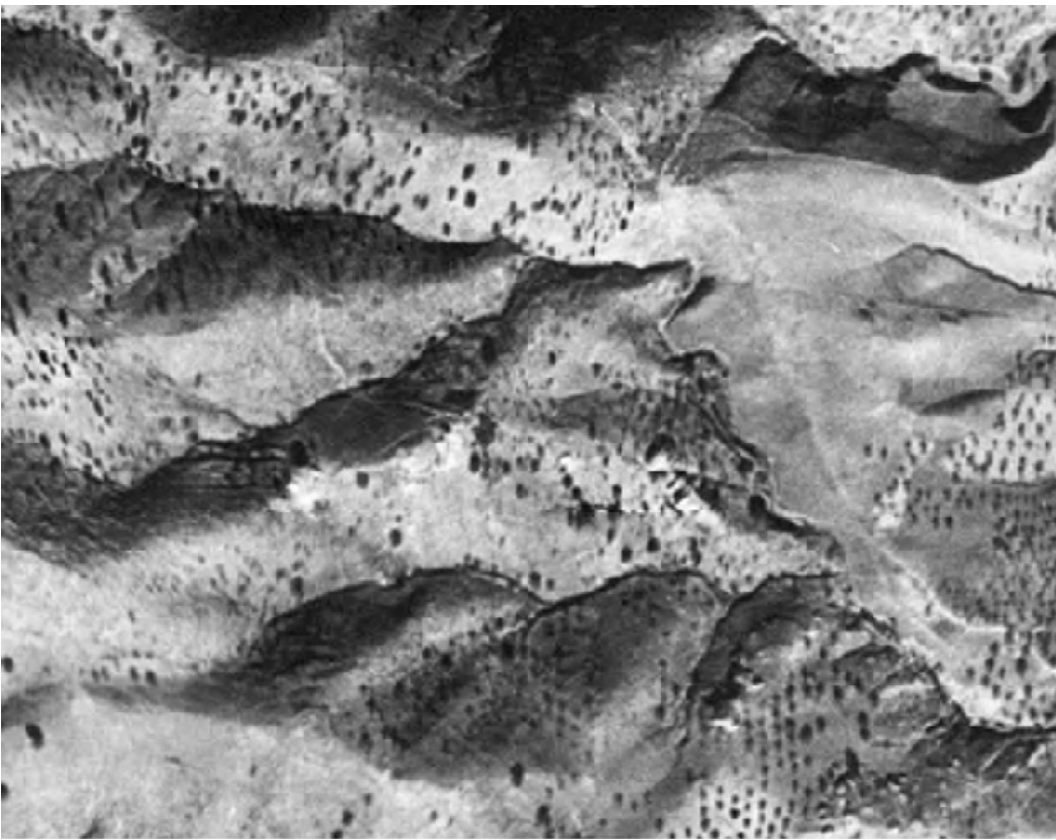
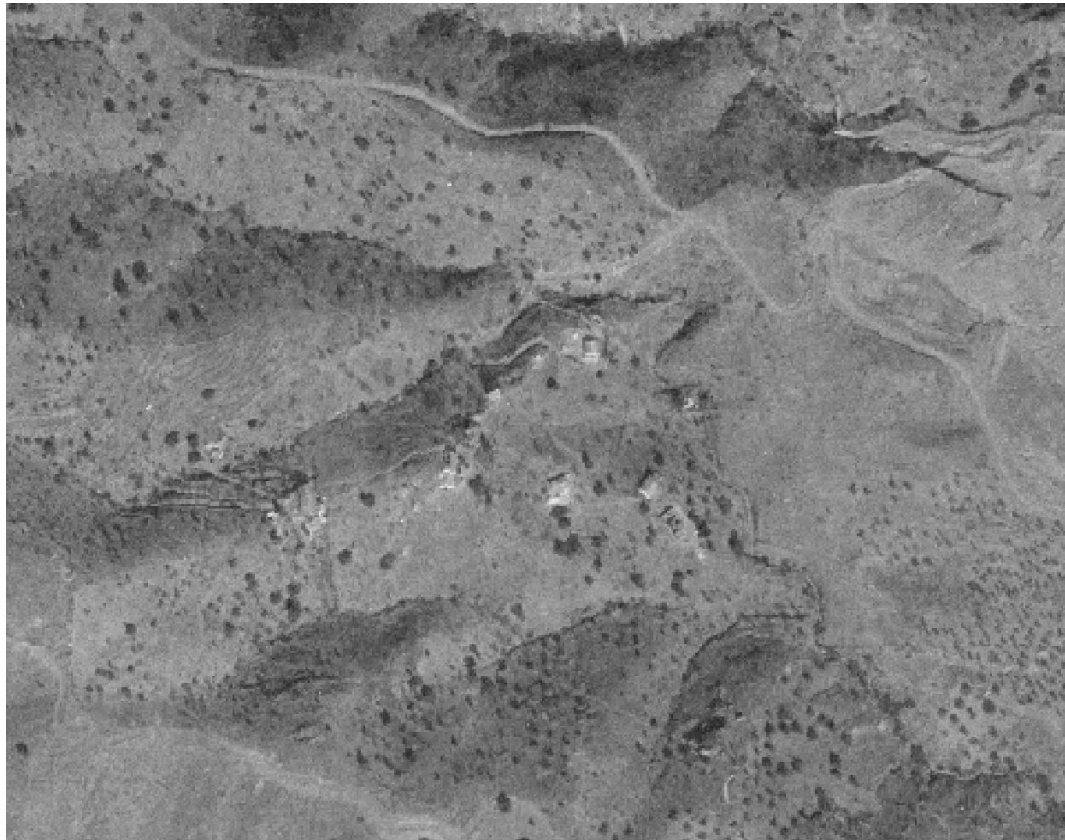
LAS ERIZAS

Situado al norte del término municipal, junto a la ronda oeste, tiene su acceso desde el camino de la Virreina.

El origen del asentamiento no parece estar apoyado en ninguna edificación antigua.

Su crecimiento se desarrolla por la colonización de una elevación del terreno en el entorno accidentado donde se encuentra.

La parcelación de dimensiones variables y de forma irregular se generan entorno al camino de acceso.

La mayoría de las edificaciones se destinan a vivienda habitual.

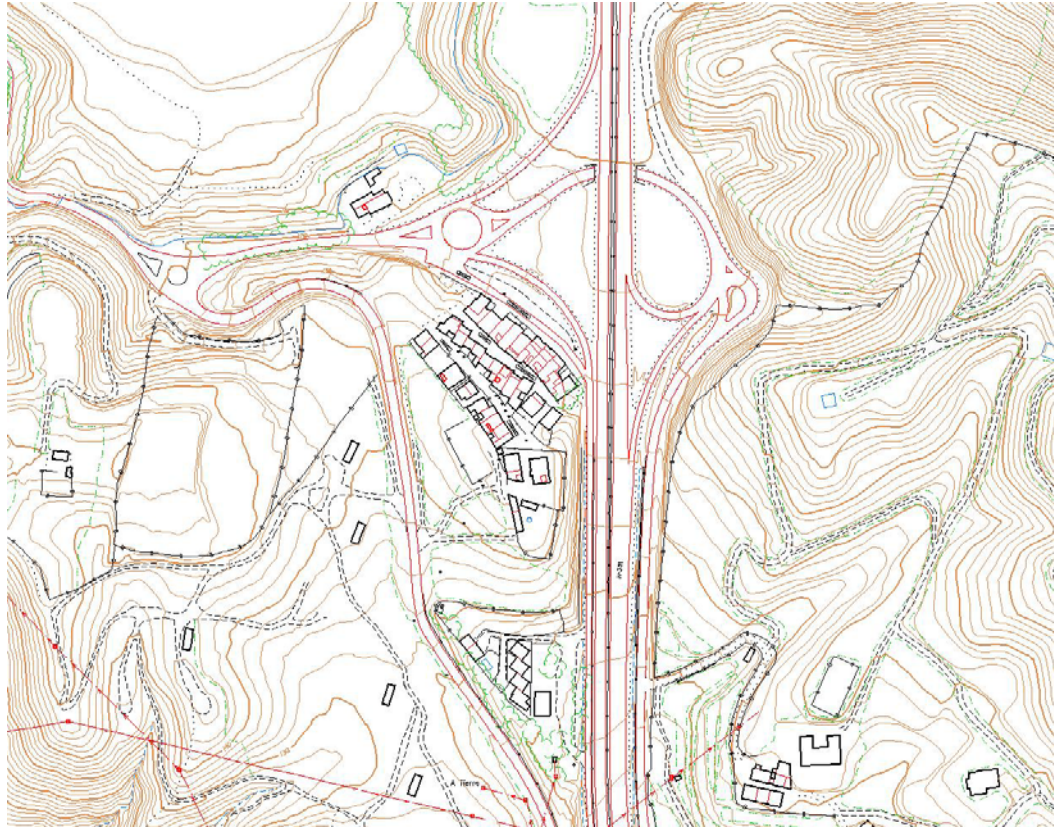
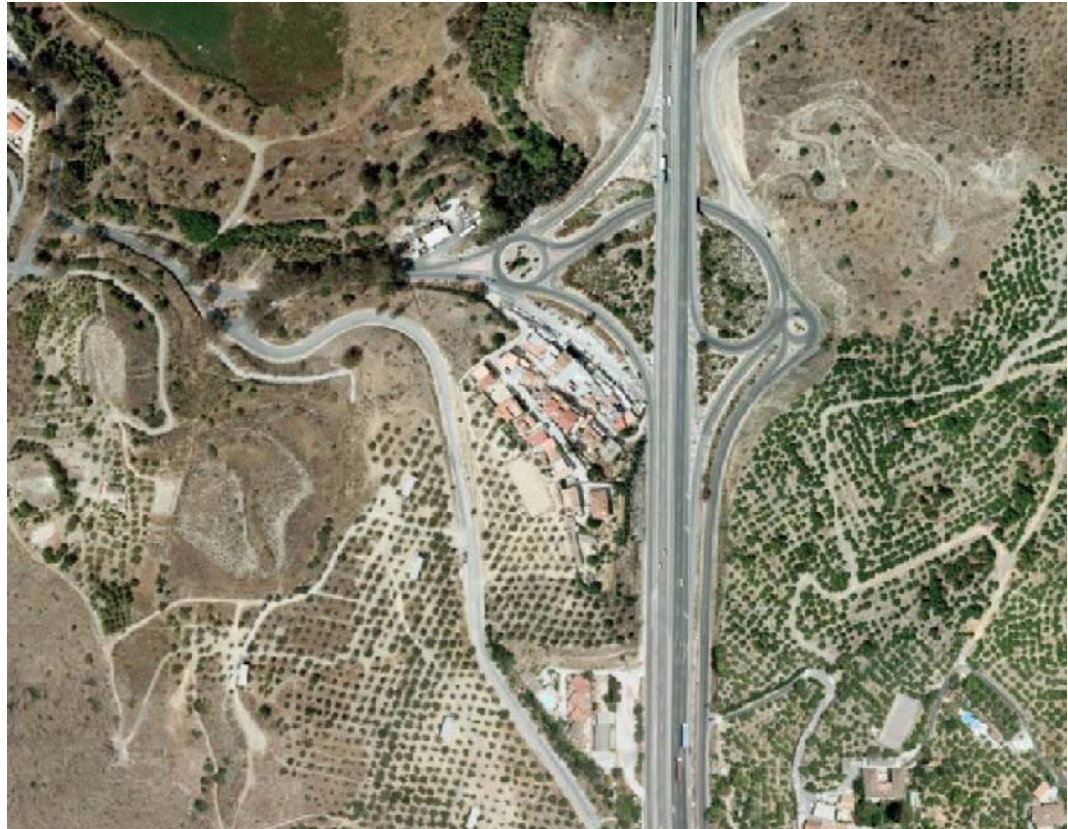
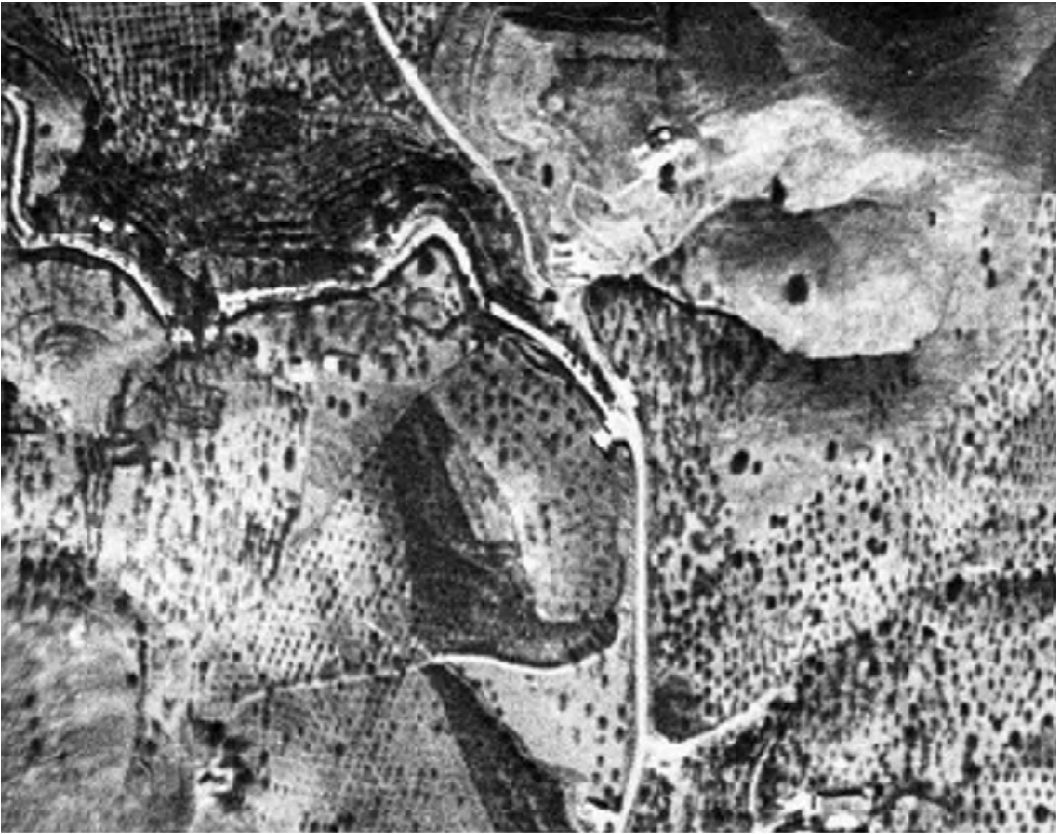
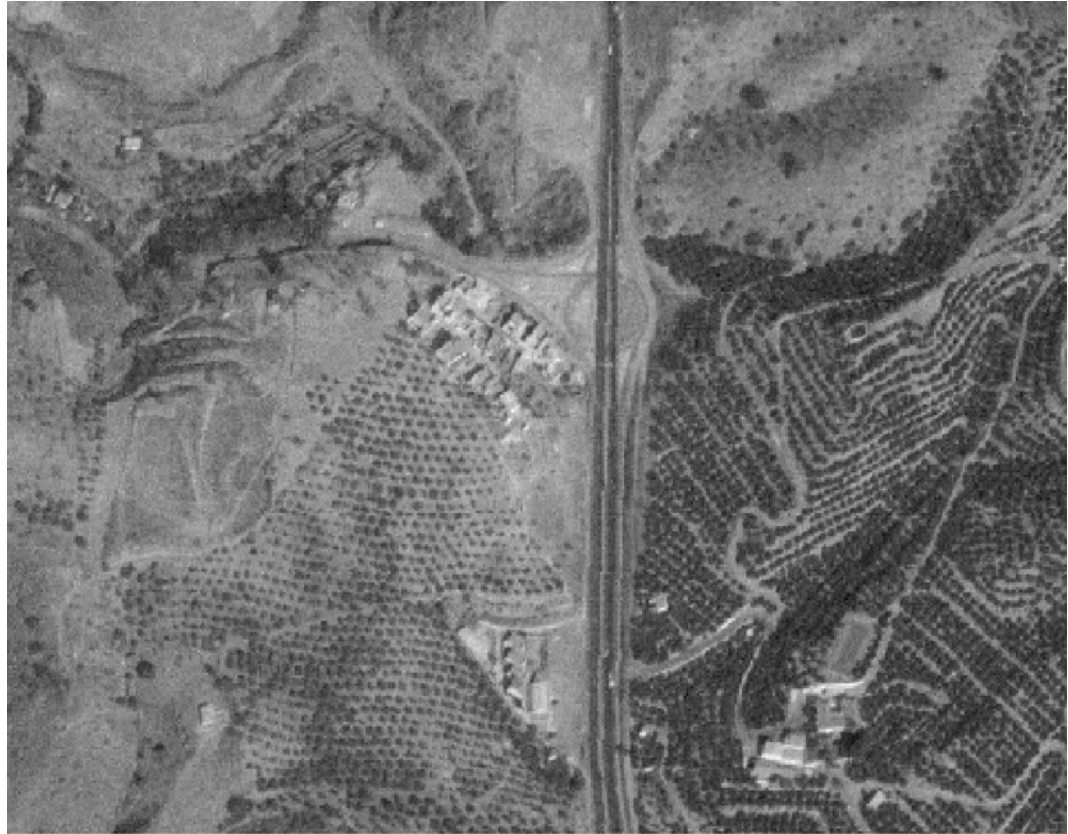
HAZA CARPINTERO

Situado al norte del término municipal, junto a la autovía de Las Pedrizas. Se accede por la carretera del pantano del Agujero

El origen del asentamiento no parece estar apoyado en ninguna edificación antigua.

Su crecimiento se desarrolla siguiendo las curvas de nivel de una ladera del terreno, mediante el adosado de las edificaciones ligeramente alineadas.

La parcelación de dimensiones estrictas para albergar la edificación entre medianeras, se separan transversalmente para formar viales a modo de calles urbanas.

La mayoría de las edificaciones se destinan a vivienda habitual.
