FICHA DE CAUCE FLUVIAL N°:	12-C1.9	FECHA:	22-01-08	CUENCA:	C1.9
NOMBRE DEL CAUCE:	Arroyo Las Cañas	TIPO:	PRINCIPAL SECUNDARIO	X -

FICHA DE CAUCE FLUVIAL N°:	01-C4	FECHA:	16-01-08	CUENCA:	C4
NOMBRE DEL CAUCE:	Arroyo Prado Jurado	TIPO:	PRINCIPAL SECUNDARIO	X -

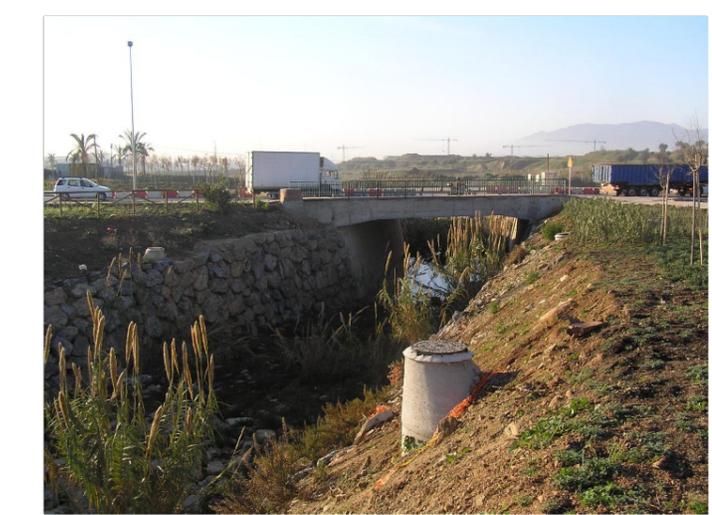
F1
Sección puente aguas arriba

Cruce Carretera MA-405 mediante estructura.
Sección suficiente tanto para T=10 como para T=500 años

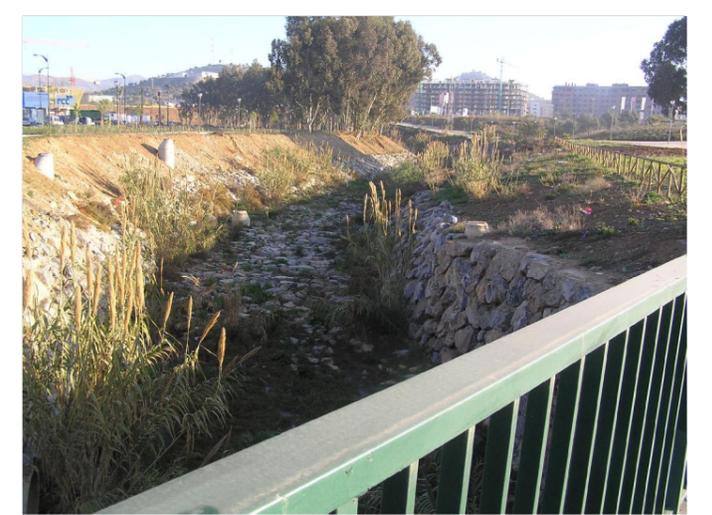
F2
Sección cauce aguas arriba

◦ GEOMETRIA:	Trapecial
◦ REGULARIDAD DE LA SECCION:	Buena
◦ REVESTIMIENTO:	Escollera
◦ n (ESTIMADO):	0.035

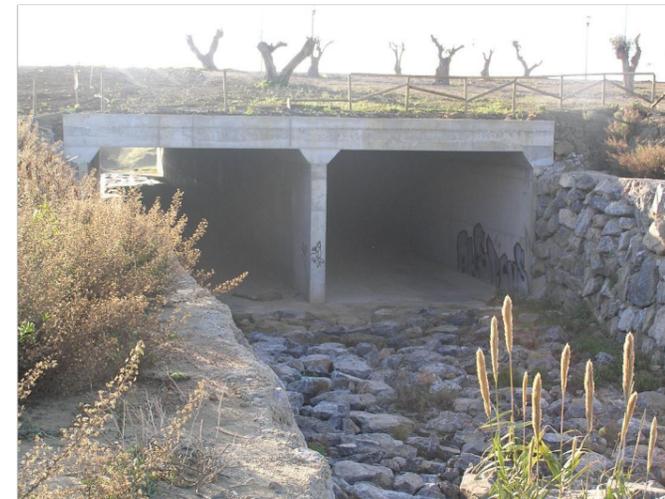
F1
Marco aguas arriba

Cruce carretera urbanización en obra mediante cajón.
Sección suficiente tanto para T=10 como para T=500 años

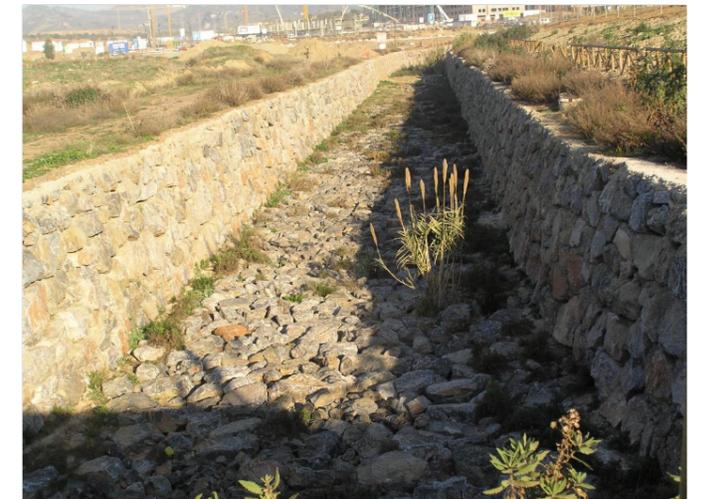
F2
Sección cauce aguas arriba

◦ GEOMETRIA:	Trapezoidal
◦ REGULARIDAD DE LA SECCION:	Buena
◦ REVESTIMIENTO:	Escollera aguas arriba Tierra, cantos y vegetación abundante aguas abajo
◦ n (ESTIMADO):	0.035 en escollera 0.045 en cauce natural

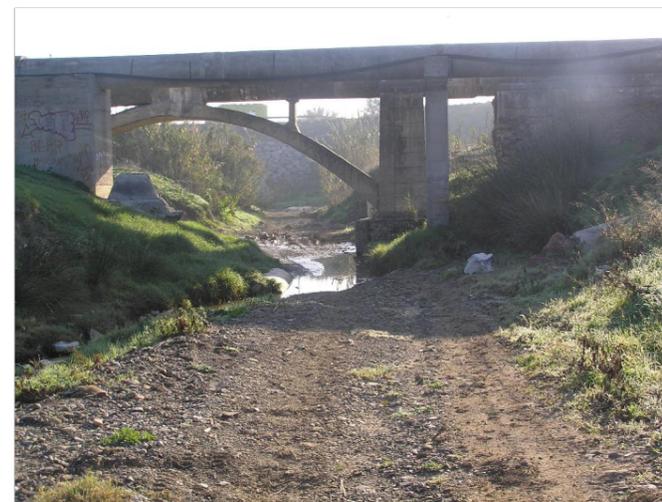
F1
Acueducto aguas arriba

Cruce de acueducto sobre el cauce.

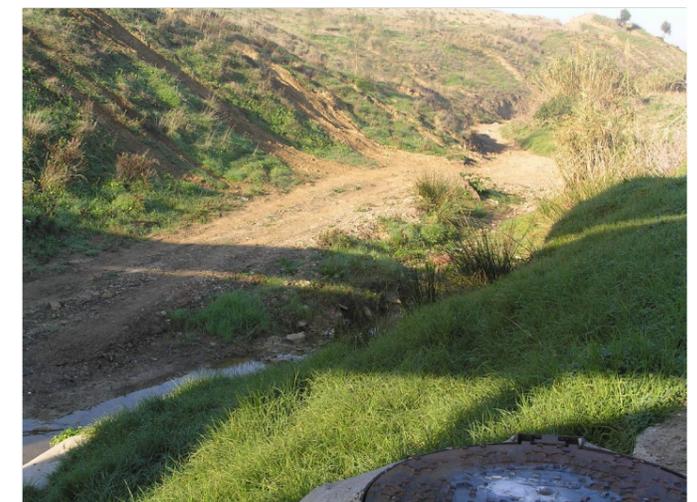
F2
Sección cauce aguas arriba

◦ GEOMETRIA:	Trapezoidal
◦ REGULARIDAD DE LA SECCION:	Media-Baja
◦ REVESTIMIENTO:	Cauce en tierras con vegetación
◦ n (ESTIMADO):	0.045

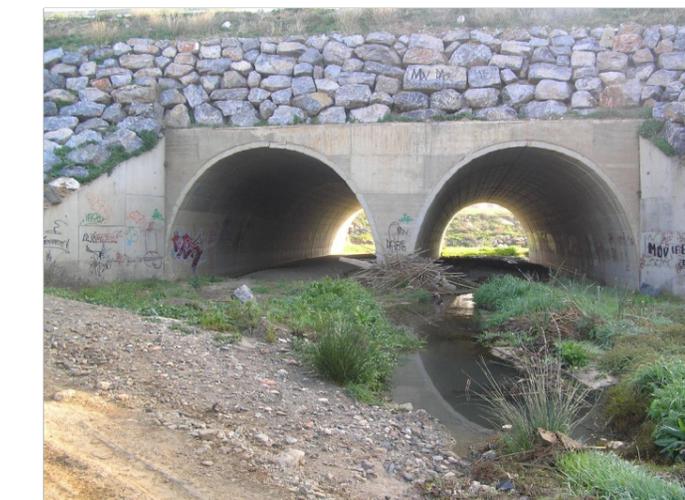
F1
Boveda aguas arriba

Cruce Avenida Jenofonte mediante doble bóveda.
Sección suficiente tanto para T=10 como para T=500 años

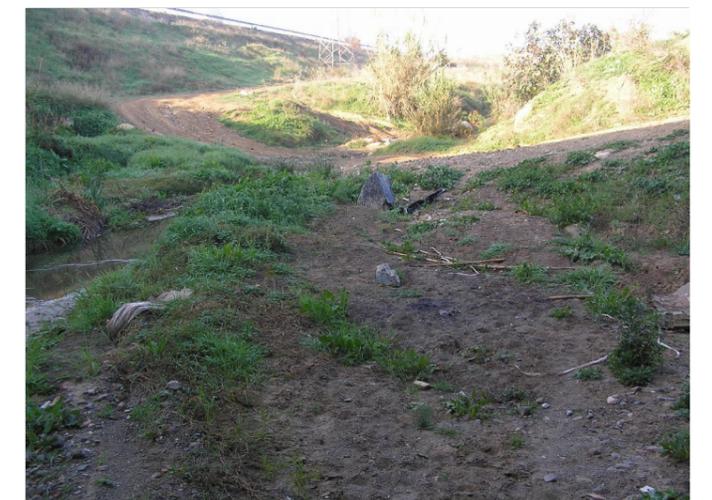
F2
Sección cauce aguas arriba

◦ GEOMETRIA:	Trapecial
◦ REGULARIDAD DE LA SECCION:	Mala
◦ REVESTIMIENTO:	Cauce en tierras con vegetación.
◦ n (ESTIMADO):	0.045

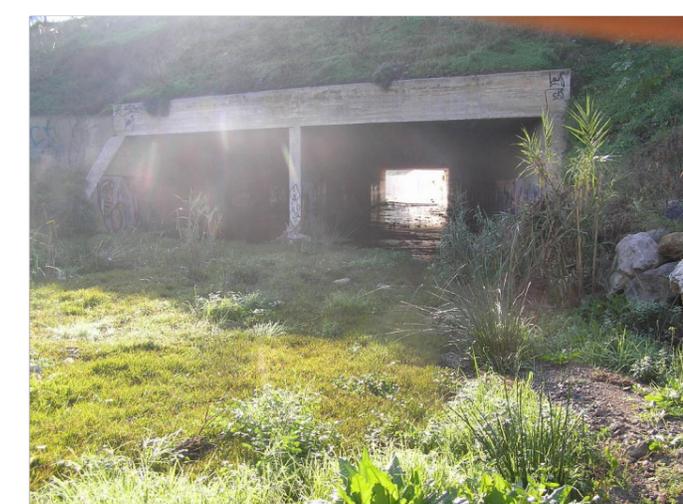
F1
Marco aguas arriba

Cruce autovía A-357 mediante cajón bicelular.

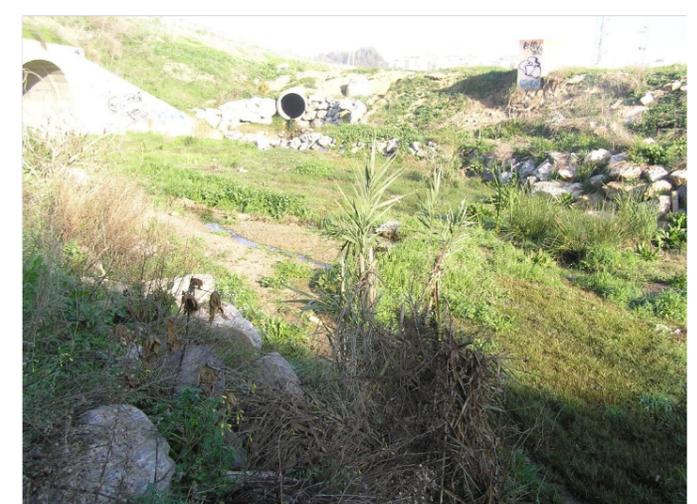
F2
Sección cauce aguas arriba

◦ GEOMETRIA:	Trapezoidal aguas arriba y rectangular aguas abajo
◦ REGULARIDAD DE LA SECCION:	Mala aguas arriba. Buena aguas abajo
◦ REVESTIMIENTO:	Tierra con vegetación aguas arriba y hormigón aguas abajo
◦ n (ESTIMADO):	0.045 aguas arriba 0.025 aguas abajo

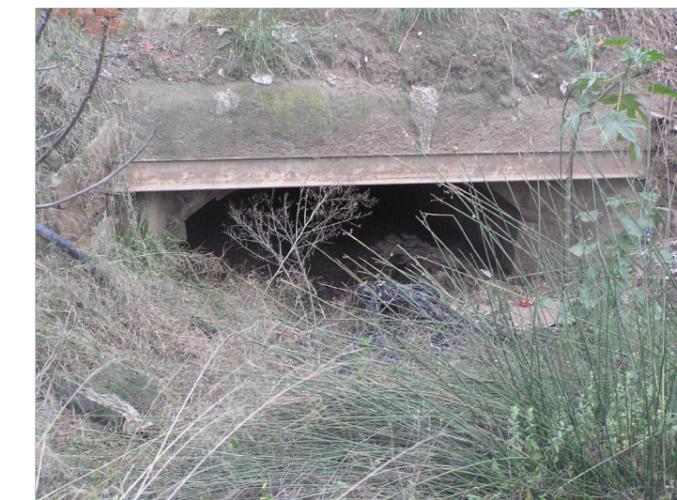
F1
Sección obra de drenaje transversal aguas arriba

Cruce carretera Camino Santa Inés (MA-405) mediante obra de drenaje transversal. Sección insuficiente para T=500 años

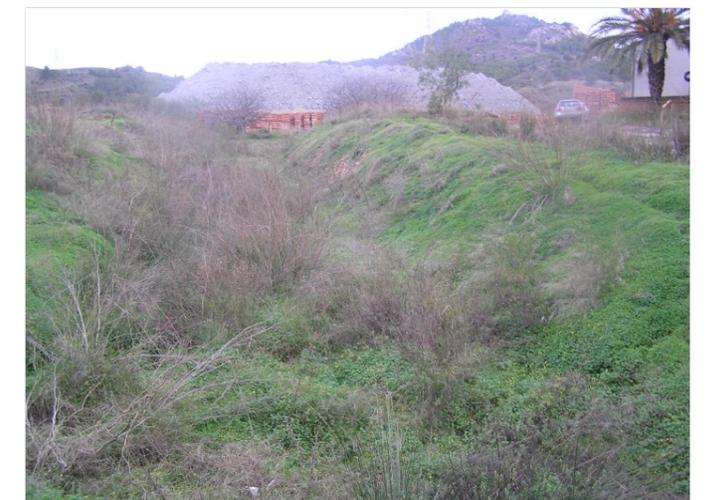
F2
Sección cauce aguas arriba

• GEOMETRIA:	Trapezoidal
• REGULARIDAD DE LA SECCION:	Media
• REVESTIMIENTO:	Cauce en tierra con abundante vegetación
• n (ESTIMADO):	0.045 en cauce 0.035 en ODT.
