FICHA DE CAUCE FLUVIAL N°:	05-C7	FECHA:	19-11-08	CUENCA:	C7
NOMBRE DEL CAUCE:	Arroyo Jarazmin*	TIPO:	PRINCIPAL SECUNDARIO	- X

FICHA DE CAUCE FLUVIAL N°:	06-C7	FECHA:	19-11-08	CUENCA:	C7
NOMBRE DEL CAUCE:	Arroyo Jarazmin*	TIPO:	PRINCIPAL SECUNDARIO	- X

FICHA DE CAUCE FLUVIAL N°:	07-C7	FECHA:	19-11-08	CUENCA:	C7
NOMBRE DEL CAUCE:	Arroyo Jarazmin*	TIPO:	PRINCIPAL	-	
			SECUNDARIO	X

FICHA DE CAUCE FLUVIAL N°:	08-C7	FECHA:	19-11-08	CUENCA:	C7
NOMBRE DEL CAUCE:	Arroyo Jarazmin*	TIPO:	PRINCIPAL SECUNDARIO	- X

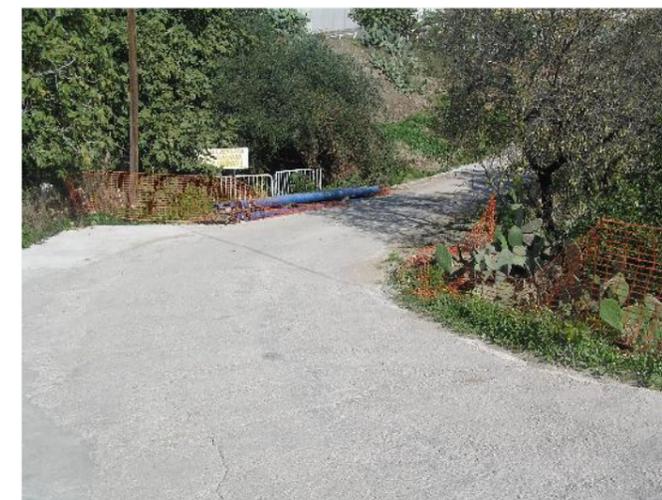
F1
Sección obra de drenaje aguas arriba

ODT tubería de Ø 2.00 m - Ø 1.00 m.
 La sección de Ø 2.00m es suficiente para T10 años en el caso del caudal correspondiente a T500 resulta insuficiente por la sobreelevación que se produce aguas arriba y porque la pendiente es menor que en la ODT anterior.
 La sección de Ø 1.00m es insuficiente para ambos periodos de retorno.

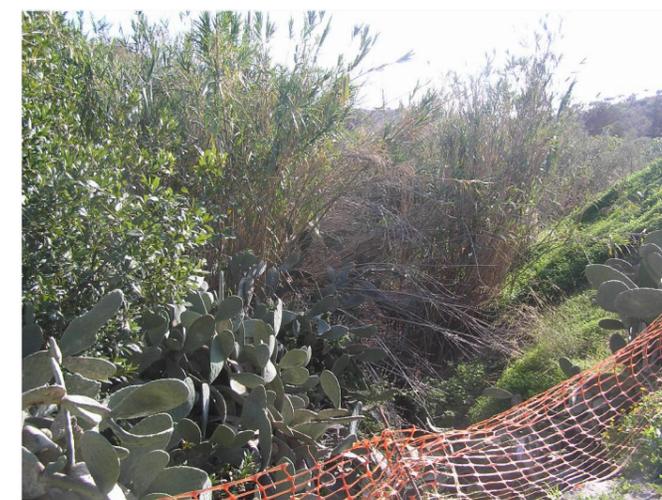
F3
Sección cauce aguas arriba

• GEOMETRIA:	Trapezoidal
• REGULARIDAD DE LA SECCION:	Irregular
• REVESTIMIENTO:	Cauce en tierras con abundante vegetación
• n (ESTIMADO):	0.045 en cauce / 0.035 en ODT. (Debido a su estado).

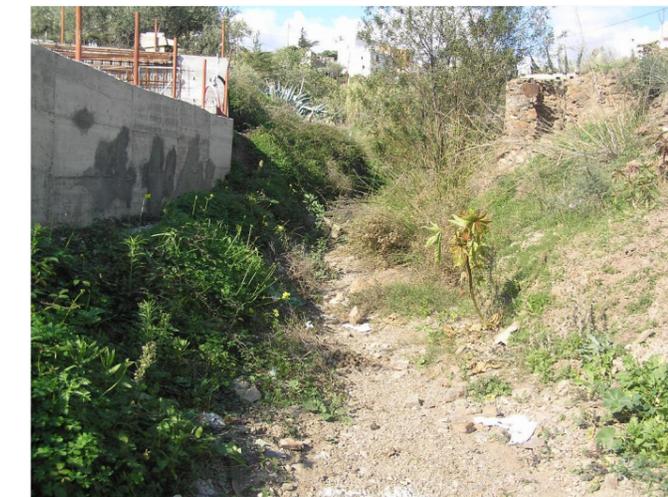
F1
Sección cauce aguas arriba

• GEOMETRIA:	Trapezoidal
• REGULARIDAD DE LA SECCION:	Irregular
• REVESTIMIENTO:	Cauce en tierras con abundante vegetación. Aguas abajo hormigón.
• n (ESTIMADO):	0.045 en firmes y 0.035 en camino de hormigón

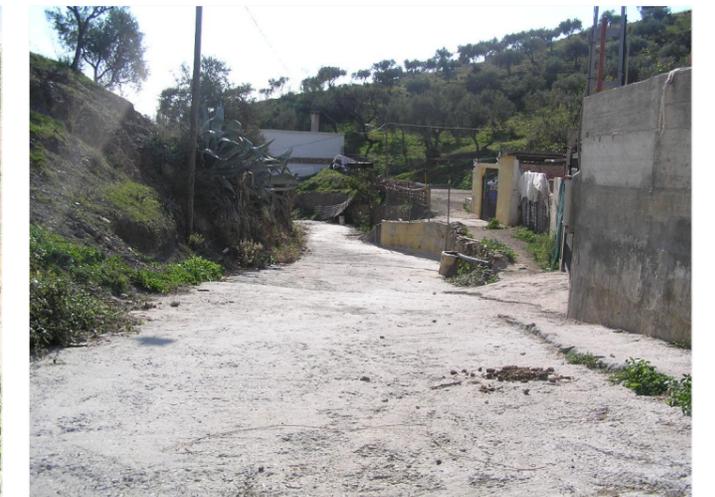
F2
Sección cauce aguas abajo

Aguas abajo el cauce se pierde para convertirse en un camino de hormigón.

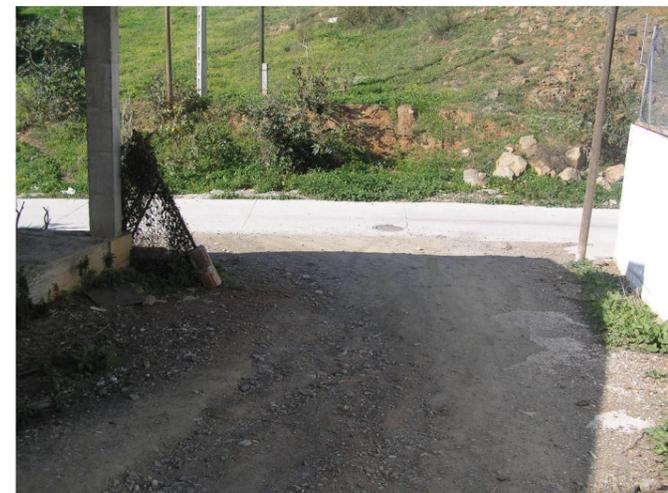
F1
Sección de ingerencia con calle

Aguas abajo el cauce se pierde para convertirse en un camino de hormigón.

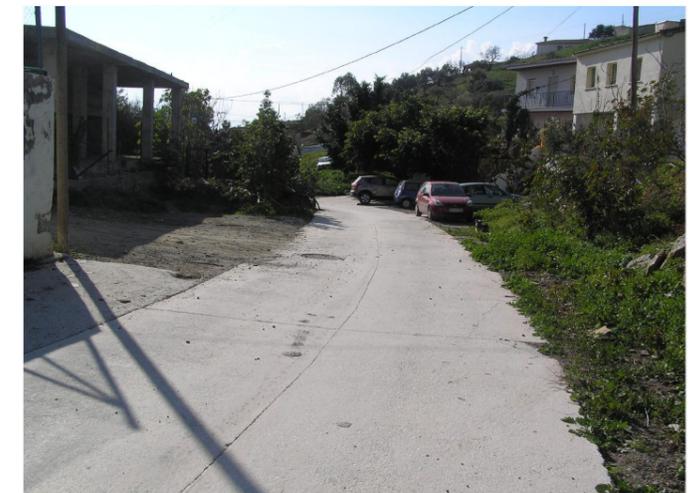
F2
Sección cauce aguas abajo

• GEOMETRIA:	Trapezoidal
• REGULARIDAD DE LA SECCION:	Media
• REVESTIMIENTO:	El cauce se pierde y da paso a una calle en hormigón.
• n (ESTIMADO):	0.035

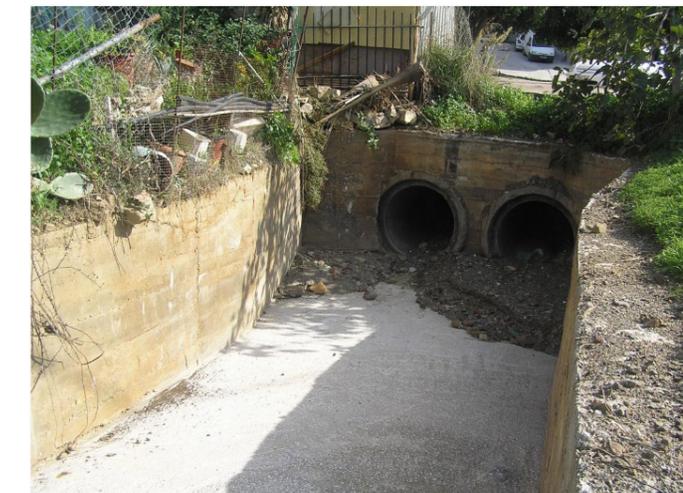
F1
Sección obra de drenaje aguas arriba

Incorporación a cauce principal mediante obra de drenaje formada por dos tubos de Ø1.00m y encauzamiento sección rectangular. La Sección resulta escasa para el caudal T=500 años

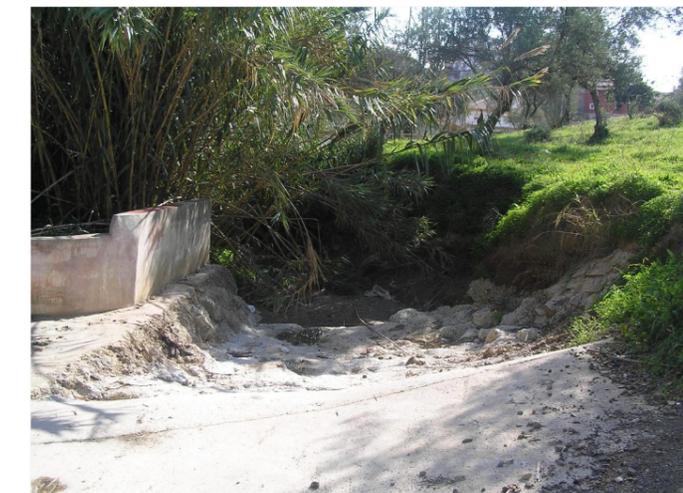
F3
Sección cauce aguas abajo

• GEOMETRIA:	Rectangular
• REGULARIDAD DE LA SECCION:	Media
• REVESTIMIENTO:	Hormigón.
• n (ESTIMADO):	0.025

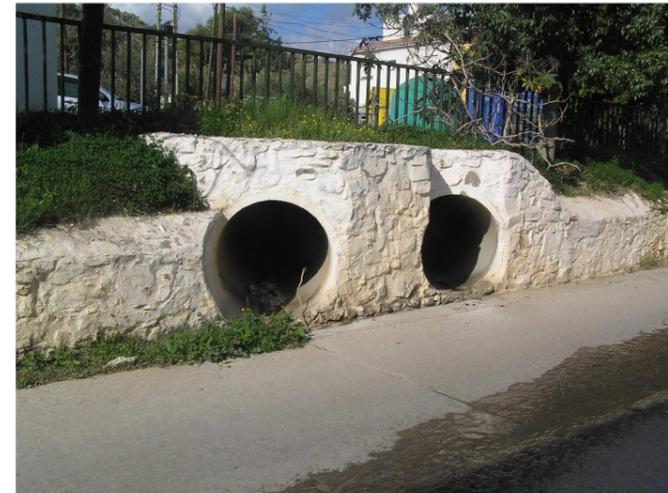
F1
Sección obra de drenaje aguas abajo

Incorporación a cauce principal mediante obra de drenaje formada por dos tubos de Ø1.00m y encauzamiento sección rectangular.
Sección insuficiente para T=500 años

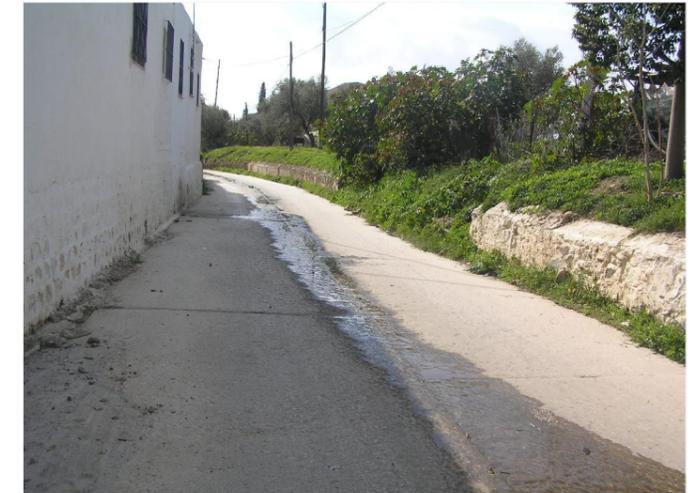
F2
Sección cauce aguas abajo (A. Jarazmin)

• GEOMETRIA:	Rectangular
• REGULARIDAD DE LA SECCION:	Media
• REVESTIMIENTO:	Hormigón.
• n (ESTIMADO):	0.025
