FICHA DE CAUCE FLUVIAL N°:	02-C8	FECHA:	13-11-08	CUENCA:	C8
NOMBRE DEL CAUCE:	Arroyo Cañada de la Calera	TIPO:	PRINCIPAL	X	
			SECUNDARIO	-

FICHA DE CAUCE FLUVIAL N°:	01-C8	FECHA:	13-11-08	CUENCA:	C8
NOMBRE DEL CAUCE:	Arroyo Cañada de la Calera	TIPO:	PRINCIPAL	X	
			SECUNDARIO	-

FICHA DE CAUCE FLUVIAL N°:	01-C7	FECHA:	14-02-08	CUENCA:	C7
NOMBRE DEL CAUCE:	Arroyo Cañuelo	TIPO:	PRINCIPAL	X	
			SECUNDARIO	-

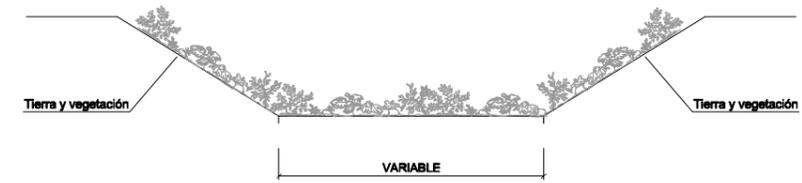
SECCION DEL CAUCE

• GEOMETRIA:	Trapezoidal
• REGULARIDAD DE LA SECCION:	Mala
• REVESTIMIENTO:	Cauce en tierras con abundante vegetación
• n (ESTIMADO):	0.045

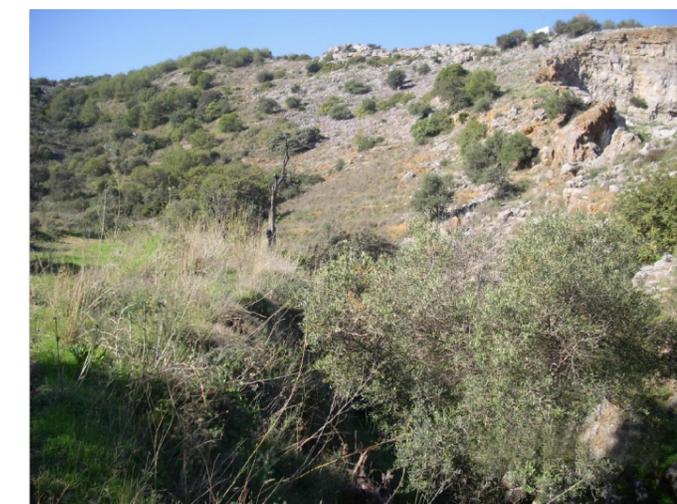
F1
Sección cauce aguas arriba

No se aprecian.

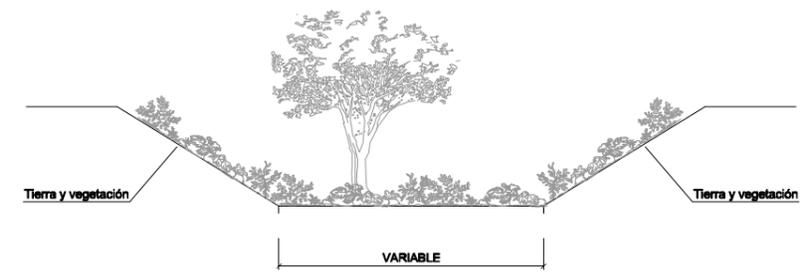
SECCION DEL CAUCE

• GEOMETRIA:	Trapezoidal
• REGULARIDAD DE LA SECCION:	Mala
• REVESTIMIENTO:	Cauce en tierras con abundante vegetación
• n (ESTIMADO):	0.045

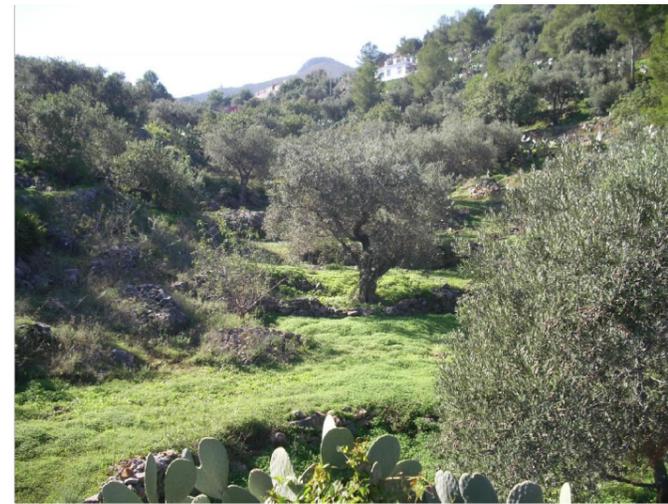
F1
Sección cauce aguas arriba

No se aprecian.

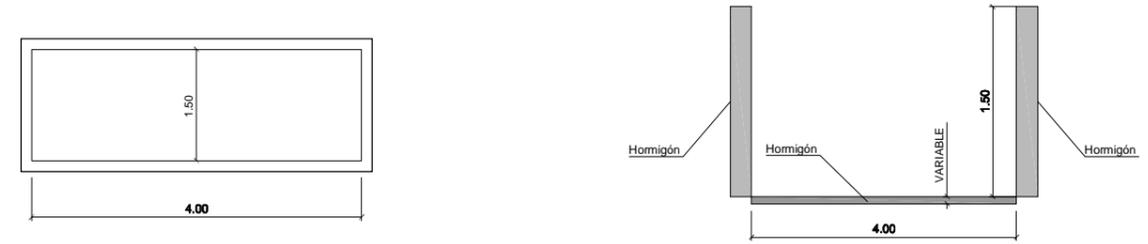
SECCION DEL CAUCE

• GEOMETRIA:	Rectangular
• REGULARIDAD DE LA SECCION:	Buena
• REVESTIMIENTO:	Hormigón
• n (ESTIMADO):	0.025 en encauzamiento 0.035 en O.D.T.

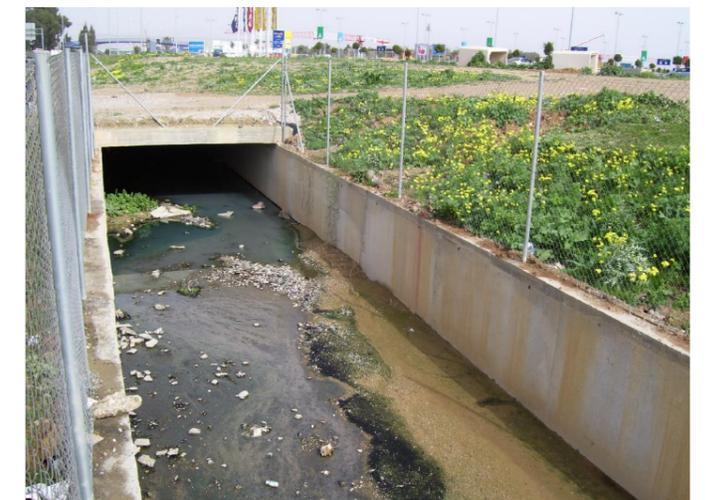
F2
Sección paso superior aguas abajo
(Sección cauce aguas arriba embovedado)

Cruce con camino de tierra mediante paso superior en encauzamiento

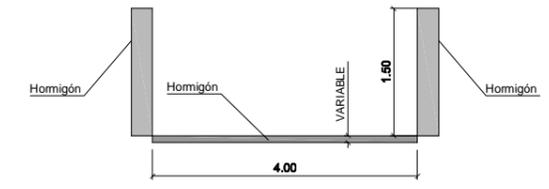
SECCION DEL CAUCE

• GEOMETRIA:	Rectangular
• REGULARIDAD DE LA SECCION:	Buena
• REVESTIMIENTO:	Hormigón
• n (ESTIMADO):	0.025 en encauzamiento 0.035 en ODT.

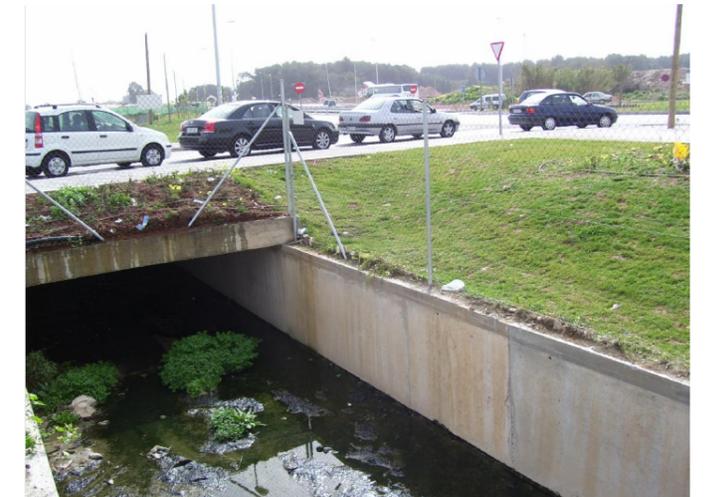
F2
Sección cajón aguas arriba

Cruce con vial de acceso a centro comercial Ikea mediante cajón unicelular

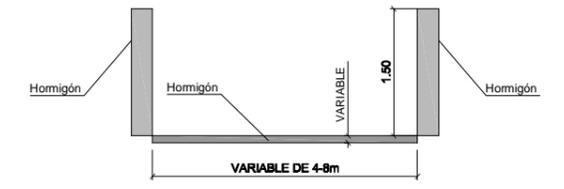
Aguas arriba

• GEOMETRIA:	Rectangular
• REGULARIDAD DE LA SECCION:	Buena
• REVESTIMIENTO:	Hormigón
• n (ESTIMADO):	0.025 en encauzamiento 0.035 en ODT.

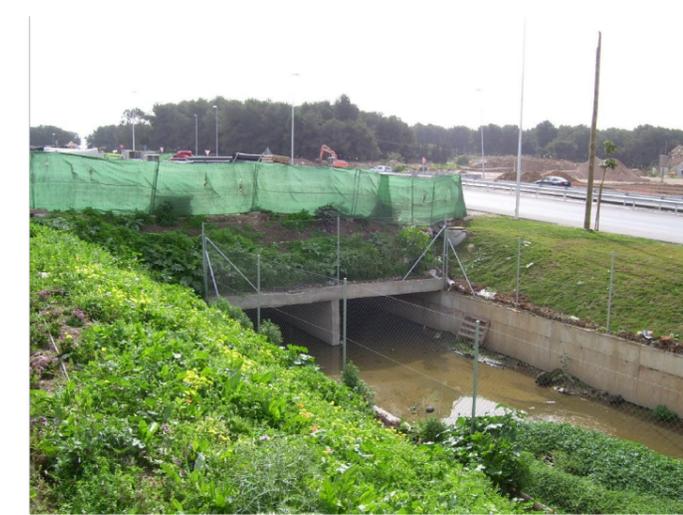
F1
Sección cajón aguas arriba

Cruce con vial de acceso a centro comercial Ikea mediante cajón bicelular

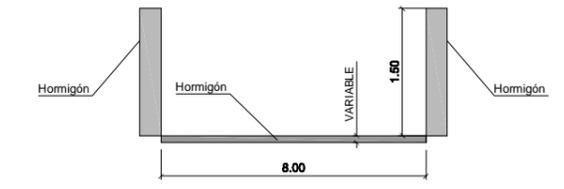
SECCION DEL CAUCE

• GEOMETRIA:	Rectangular
• REGULARIDAD DE LA SECCION:	Buena
• REVESTIMIENTO:	Hormigón
• n (ESTIMADO):	0.025 en encauzamiento 0.035 en ODT.

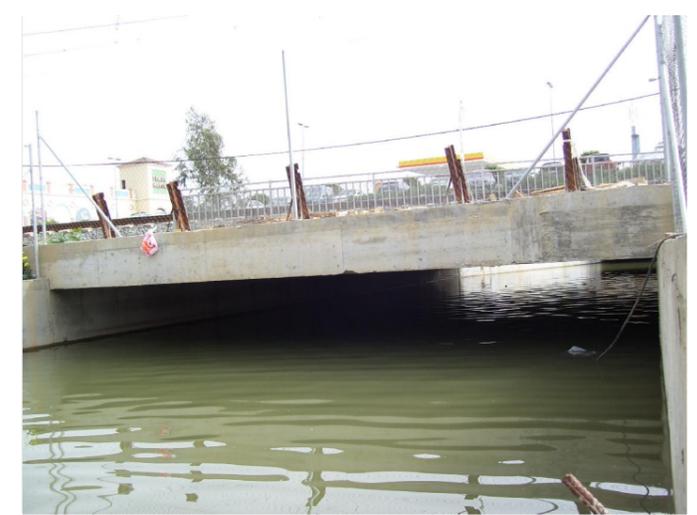
F2
Sección paso superior aguas arriba

Cruce con ferrocarril mediante paso superior

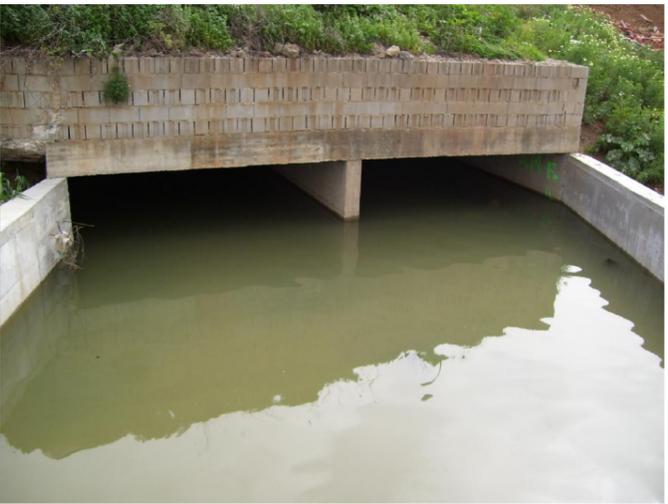
F1
Sección paso superior aguas arriba

Cruce con aparcamientos del Centro de Ocio Plaza Mayor y rotonda bajo autovía

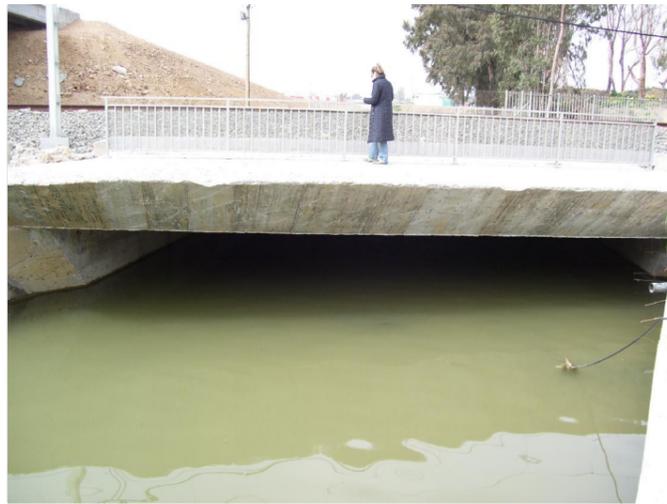
F2
Sección cauce aguas arriba

• GEOMETRIA:	Rectangular
• REGULARIDAD DE LA SECCION:	Buena
• REVESTIMIENTO:	Hormigón
• n (ESTIMADO):	0.035 en ODT. 0.025 en encauzamiento

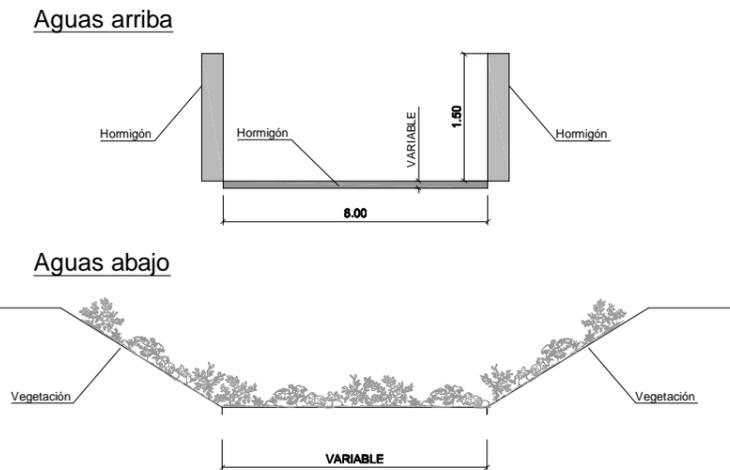
SECCION DEL CAUCE

• GEOMETRIA:	Rectangular aguas arriba Trapezoidal aguas abajo
• REGULARIDAD DE LA SECCION:	Buena
• REVESTIMIENTO:	Hormigón aguas arriba Cauce en tierra con abundante vegetación aguas abajo
• n (ESTIMADO):	0.025 aguas arriba (encauzamiento) 0.045 aguas abajo / 0.035 en ODT.

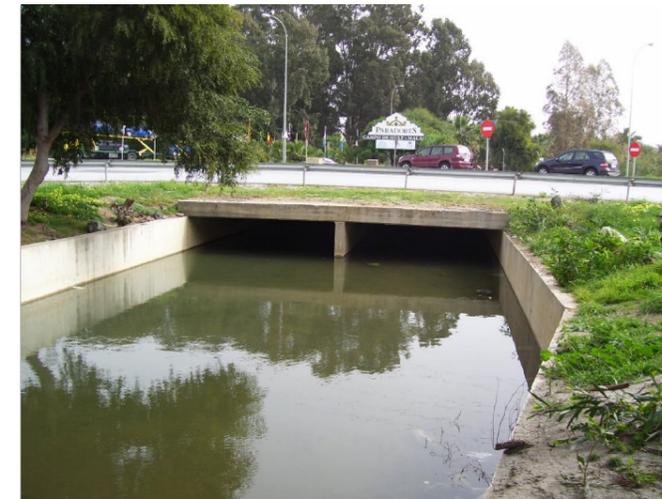
F1
Sección cajón aguas arriba

Cruce con rotonda bajo autovía y entrada a campo de golf mediante cajón
